消防車による 1 号機原子炉注水の注水量に関する検討

本資料では、1 号機について添付資料 1-4 で抽出したバイパス経路からの流出量を定量評価し、原子炉への正味の注水量を推定した結果を報告する。

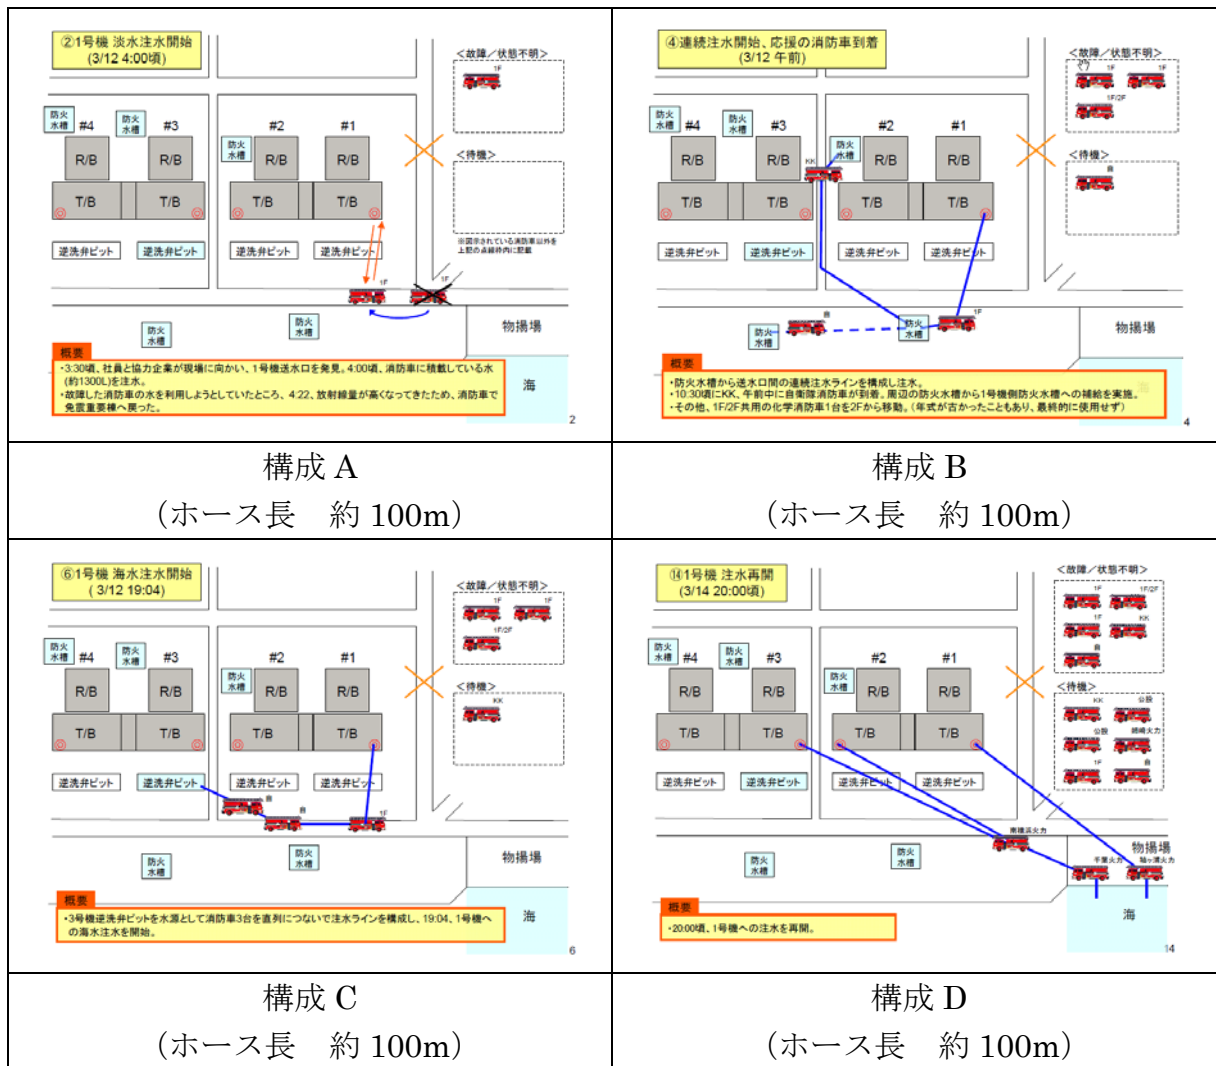
図 1 消防車による原子炉注水の概略図 (抜粋) (参考資料[2])

消防車を用いた原子炉代替注水量の評価の元となる代替注水操作履歴を表 1 に示す。この操作履歴については、当社社内事故調査報告書でとりまとめた運転操作時系列（添付資料 1-4 の表 1）、及び、主な時系列（参考資料[1]）の注水記録を集約した。また、消防車構成については、同じく社内事故調査報告書にて報告した「消防車による原子炉注水の概略図（参考資料[2]）」から、表 1 の各注水操作の時間帯に該当する構成を図 1 の A～D として表記している。

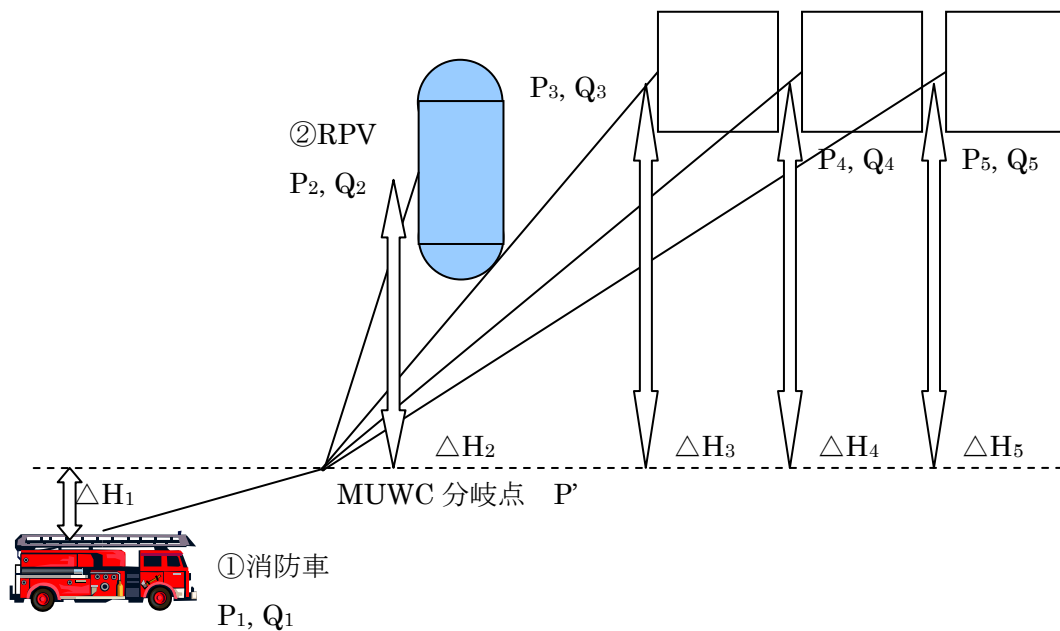
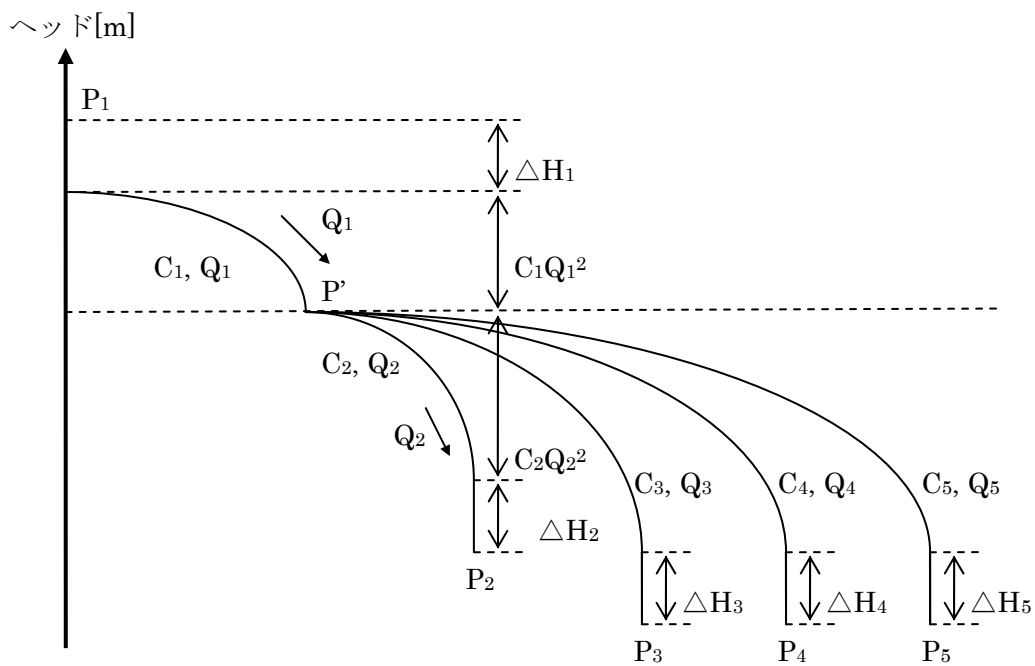
図4 評価体系（上）と各経路のヘッド（下）

3.2.で述べたとおり、消防車からの代替注水は③CST ミニフローライン、④復水器ライン、⑤弁シールの3つのバイパス経路から流出するとし、原子炉への正味の注水量を評価する。図4の評価体系に示すように、消防車から吐出される冷却水(①)は、FP系を介してMUWC系配管の1点で、原子炉へ向かうライン(②)と上記3つのバイパスライン(③～⑤)に分岐するものとして評価を行った。また、3.1.で述べたとおり、消防車吐出圧力を1MPa程度で運用していたという情報に基づき、全評価期間において消防車吐出圧力一定として評価を行った(注 この仮定は表3に示す、一部残されている消防車吐出圧力の測定記録と必ずしも一致していない。これについては6.2.で述べる)。

エネルギー保存則により、図4の各経路のヘッドで示すとおり、配管圧力損失を加えた各経路(②～⑤)のヘッドはMUWC分岐点での圧力ヘッド P' に等しい。分岐点圧力ヘッド P' は消防車の吐出圧力 P_1 と、圧損係数 C_1 、流量 Q_1 と高低差の位置ヘッド ΔH_1 により次式で得られる。

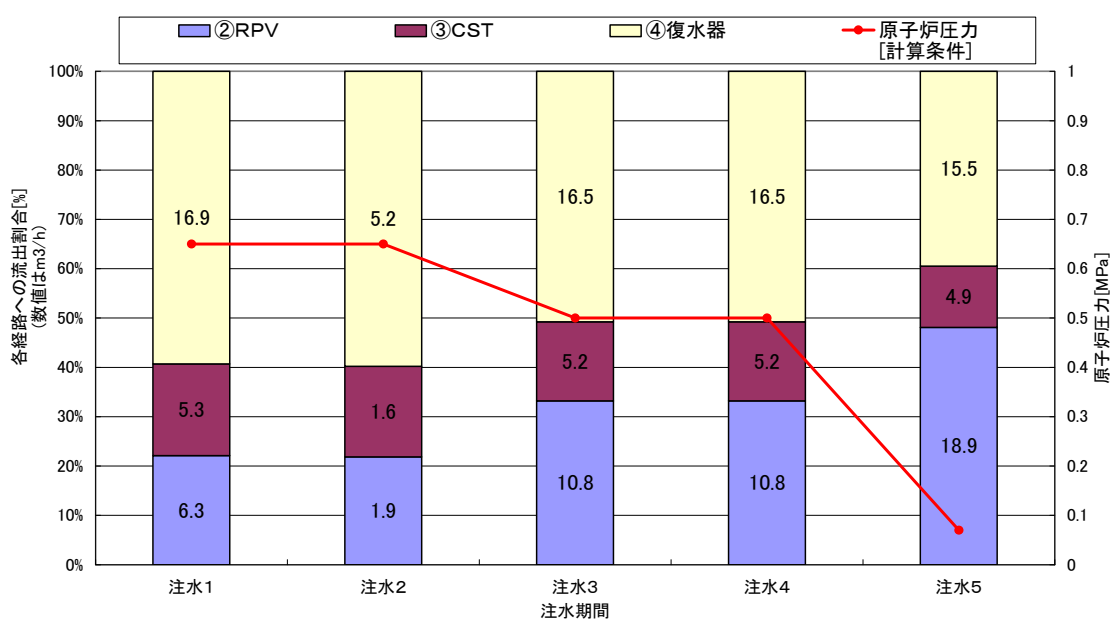
図6 原子炉圧力と各経路への流出割合

各経路への流出割合について図6に示す。原子炉への注水に要するヘッドが原子炉圧力により増減するため、原子炉圧力が高いところでは、原子炉への注水割合が小さく、原子炉圧力が低いところでは原子炉への注水割合が大きくなる結果となった。また、今回の消防車吐出圧力 1MPa 一定の条件下では、観測された原子炉圧力値の範囲では、他系統への流出があるものの全く原子炉へ入っていないとの結果にはならなかった。
