柏崎刈羽原子力発電所 6 号炉及び 7 号炉

追加地質調査結果

北 - 2 測線に関する調査

平成 27 年 2 月 27 日

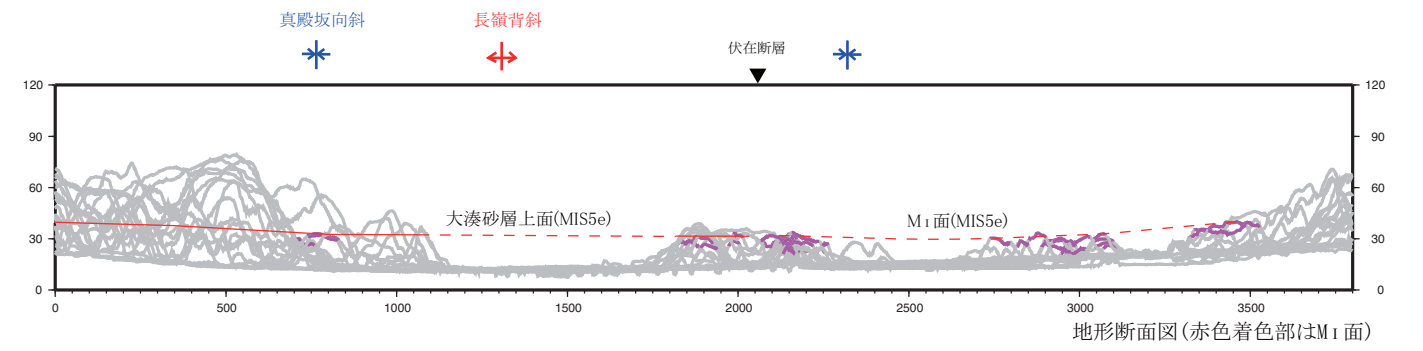
柏崎平野北部における下末吉離水面の標高分布

- ・真殿坂向斜及び長嶺背斜を横断して分布するM1面に有意な高度不連続は認められない。

- ・ボーリング調査結果によると, 真殿坂向斜及び長嶺背斜を横断して, 古安田層以上の地層はほぼ水平に堆積していることが確認された。
- ・詳細な地形調査結果によると, 真殿坂向斜及び長嶺背斜を横断して分布するM1面に有意な高度不連続は認められない。
- ・反射法地震探査結果によると, 後谷背斜軸部周辺に地下深部に連続する断層は認められない。
- ・以上のことから, 後谷背斜, 真殿坂向斜及び長嶺背斜周辺に震源として考慮する活断層は存在しないものと判断される。

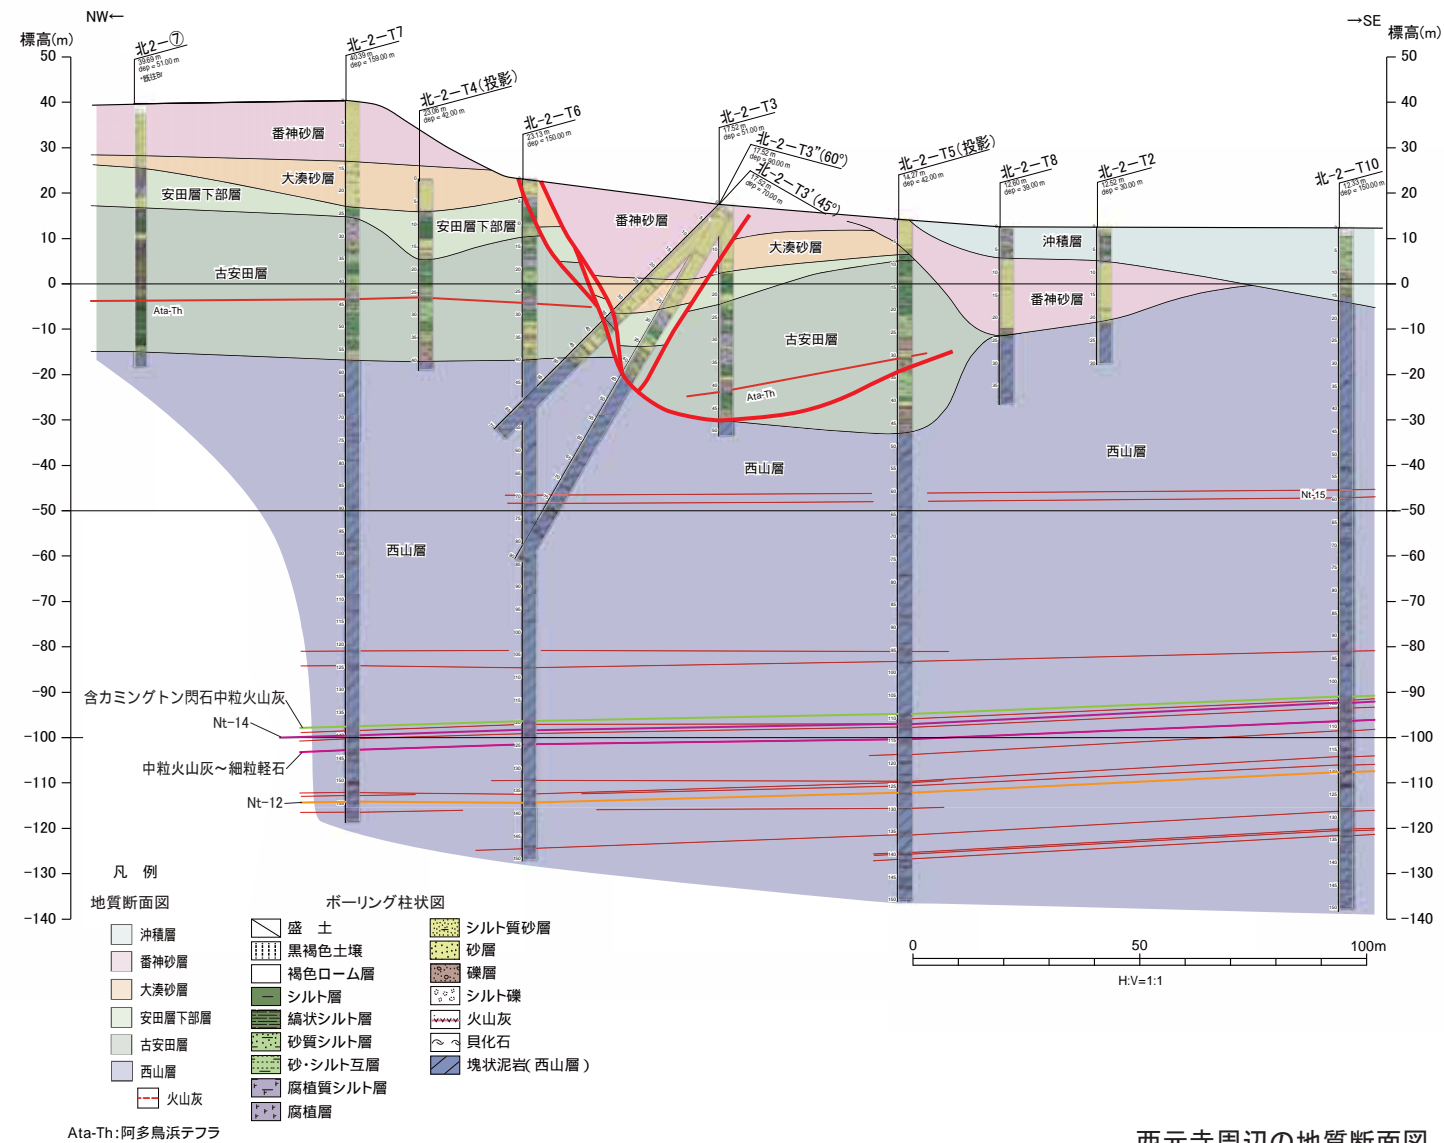
西元寺周辺の地質断面図

- 古安田層以上の地層に変位を与える正断層が認められる。
- 北-2-T6孔及び北-2-T3孔との間で共役断層が認められる（北-2-T3'孔及び北-2-T3"孔）。
- これらの断層周辺で掘削したボーリング孔（北-2-T7孔、北-2-T6孔、北-2-T5孔及び北-2-T10孔）において、西山層中の火山灰層群が高度不連続なく分布することが確認された。
- 反射法地震探査結果からも、古安田層以上の地層に変位を与える断層は地下深部に連続しないものと判断される。
- 正断層により落下している古安田層中の阿多鳥浜テフラについて、北-2-T3孔（標高-23.84m）よりも東側の北-2-T5孔（標高-16.35m）のほうが標高が高くなっており、地滑りによる後方回転の可能性が示唆される。

- ・ 古安田層以上の地層に変位を与える正断層が確認されたものの、同断層は地下深部に連続しないことが確認され、同断層はその形状から地滑り性のものである可能性が示唆される。

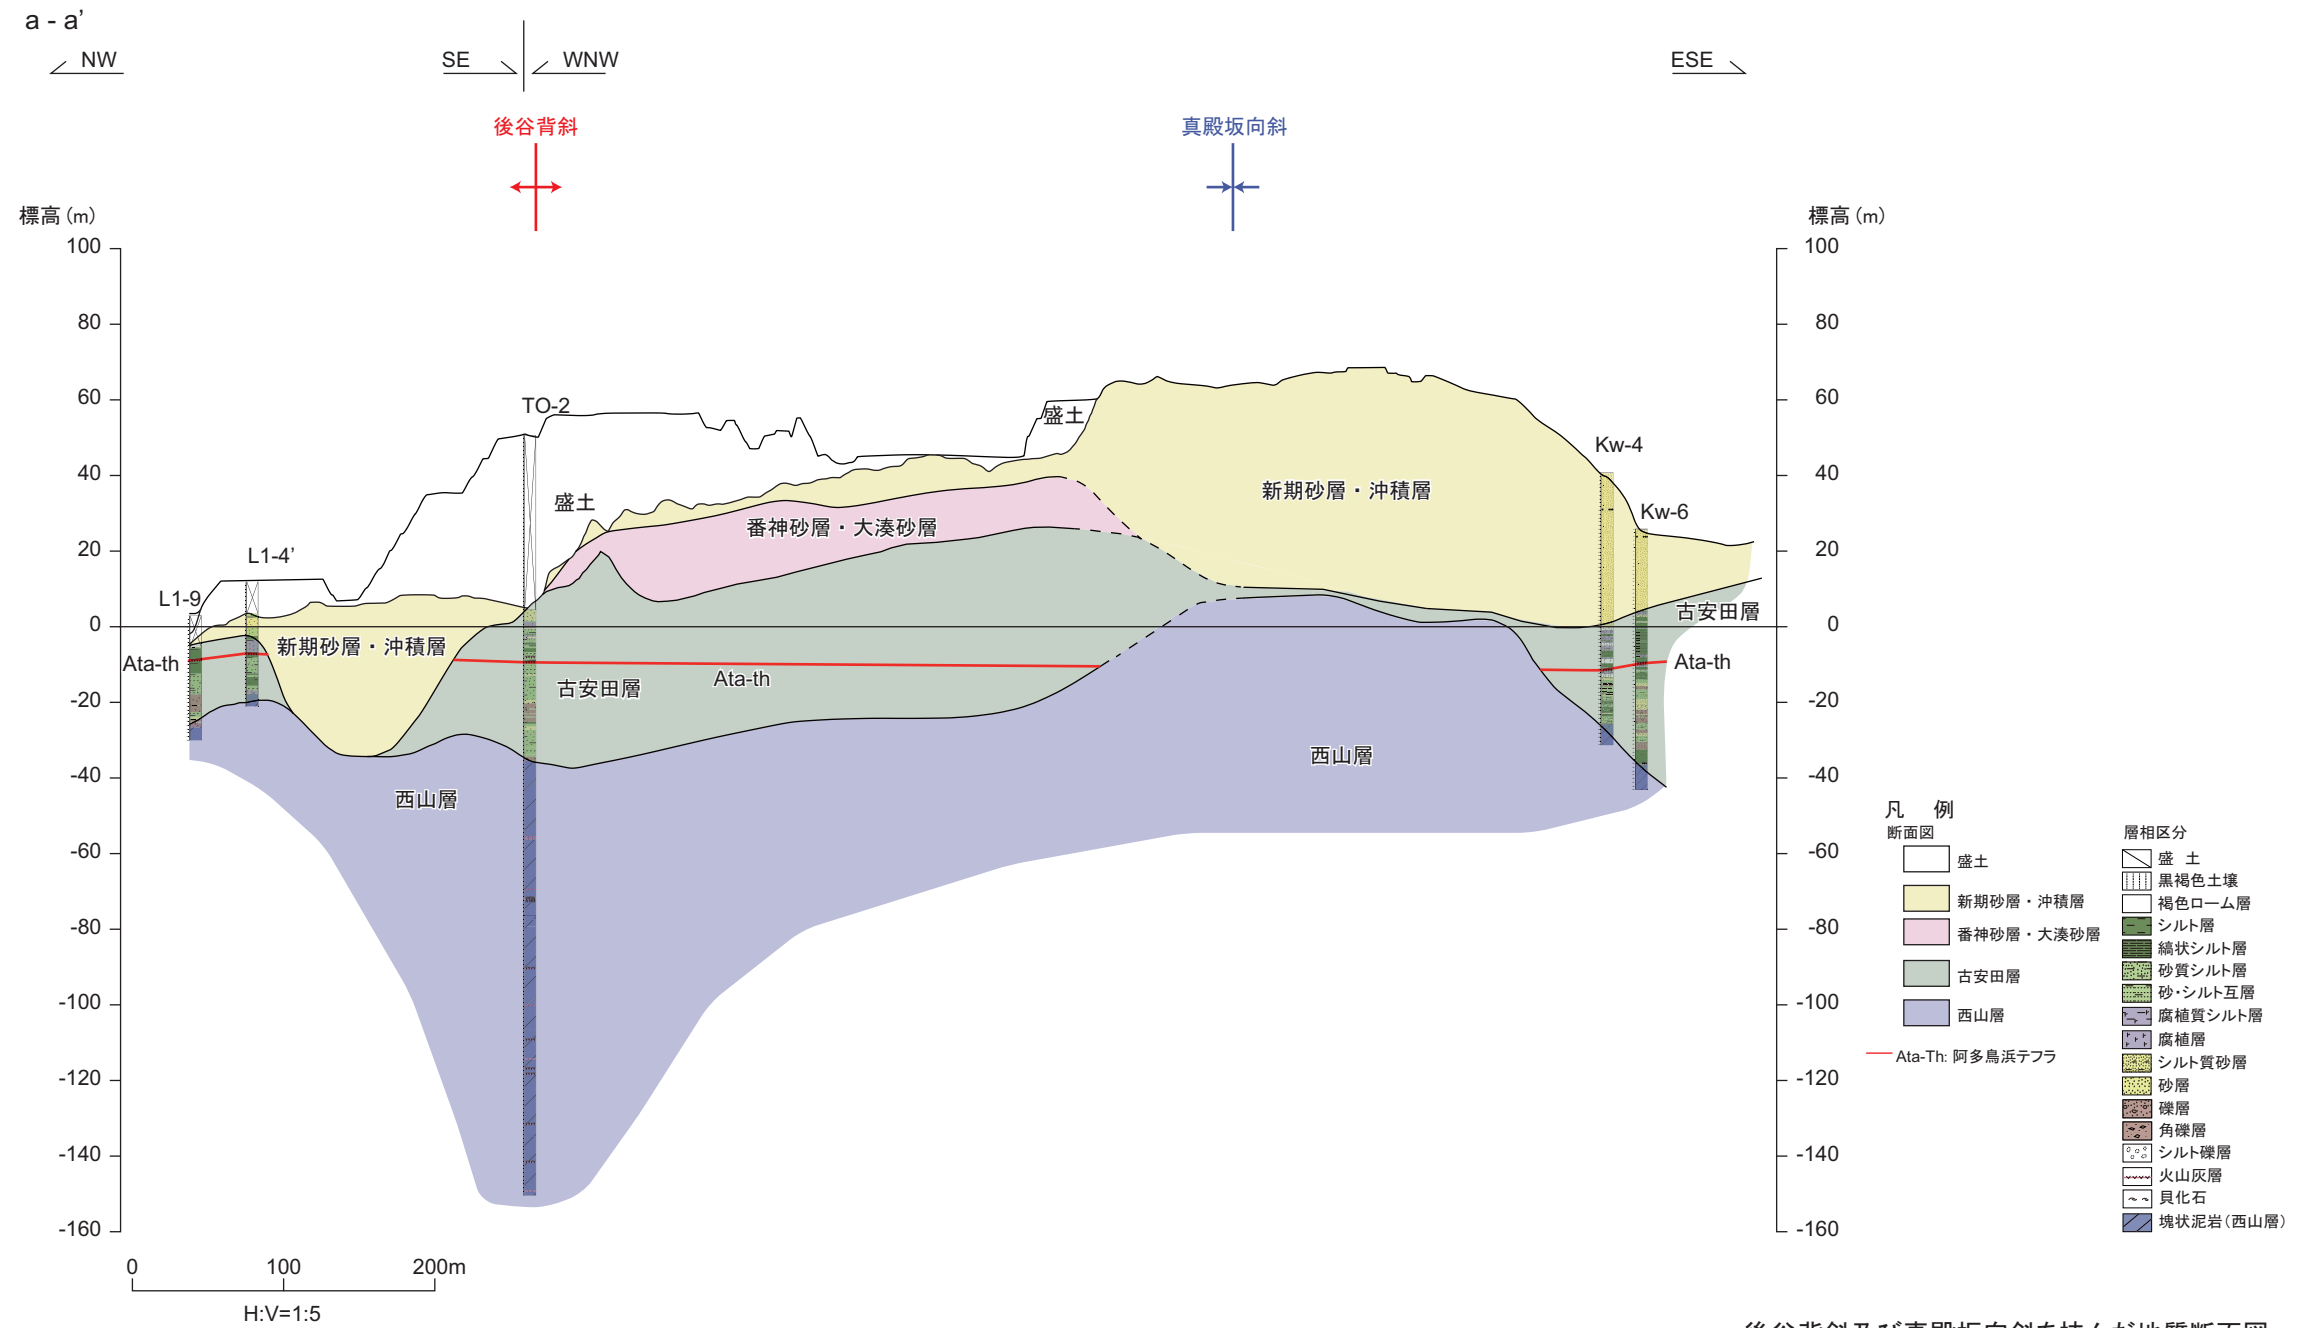
後谷背斜及び真殿坂向斜を挟んだ地質断面図

・ a-a' 断面では、真殿坂向斜及び後谷背斜を横断して、古安田層以上の地層に西山層以下の地層に認められる褶曲構造に調和的な構造は認められない。

- ・北-2測線及び大湊側の a-a' 断面において、真殿坂向斜、後谷背斜を横断して、古安田層以上の地層に西山層以下の地層に認められる褶曲構造に調和的な構造は認められない。
- ・荒浜側の b-b' 断面において、真殿坂向斜を横断し、後谷背斜の西翼まで、古安田層以上の地層に西山層以下の地層に認められる褶曲構造に調和的な構造は認められない。
- ・したがって、敷地内及び敷地近傍における真殿坂向斜、後谷背斜の古安田層堆積期以降の活動はないものと判断される。

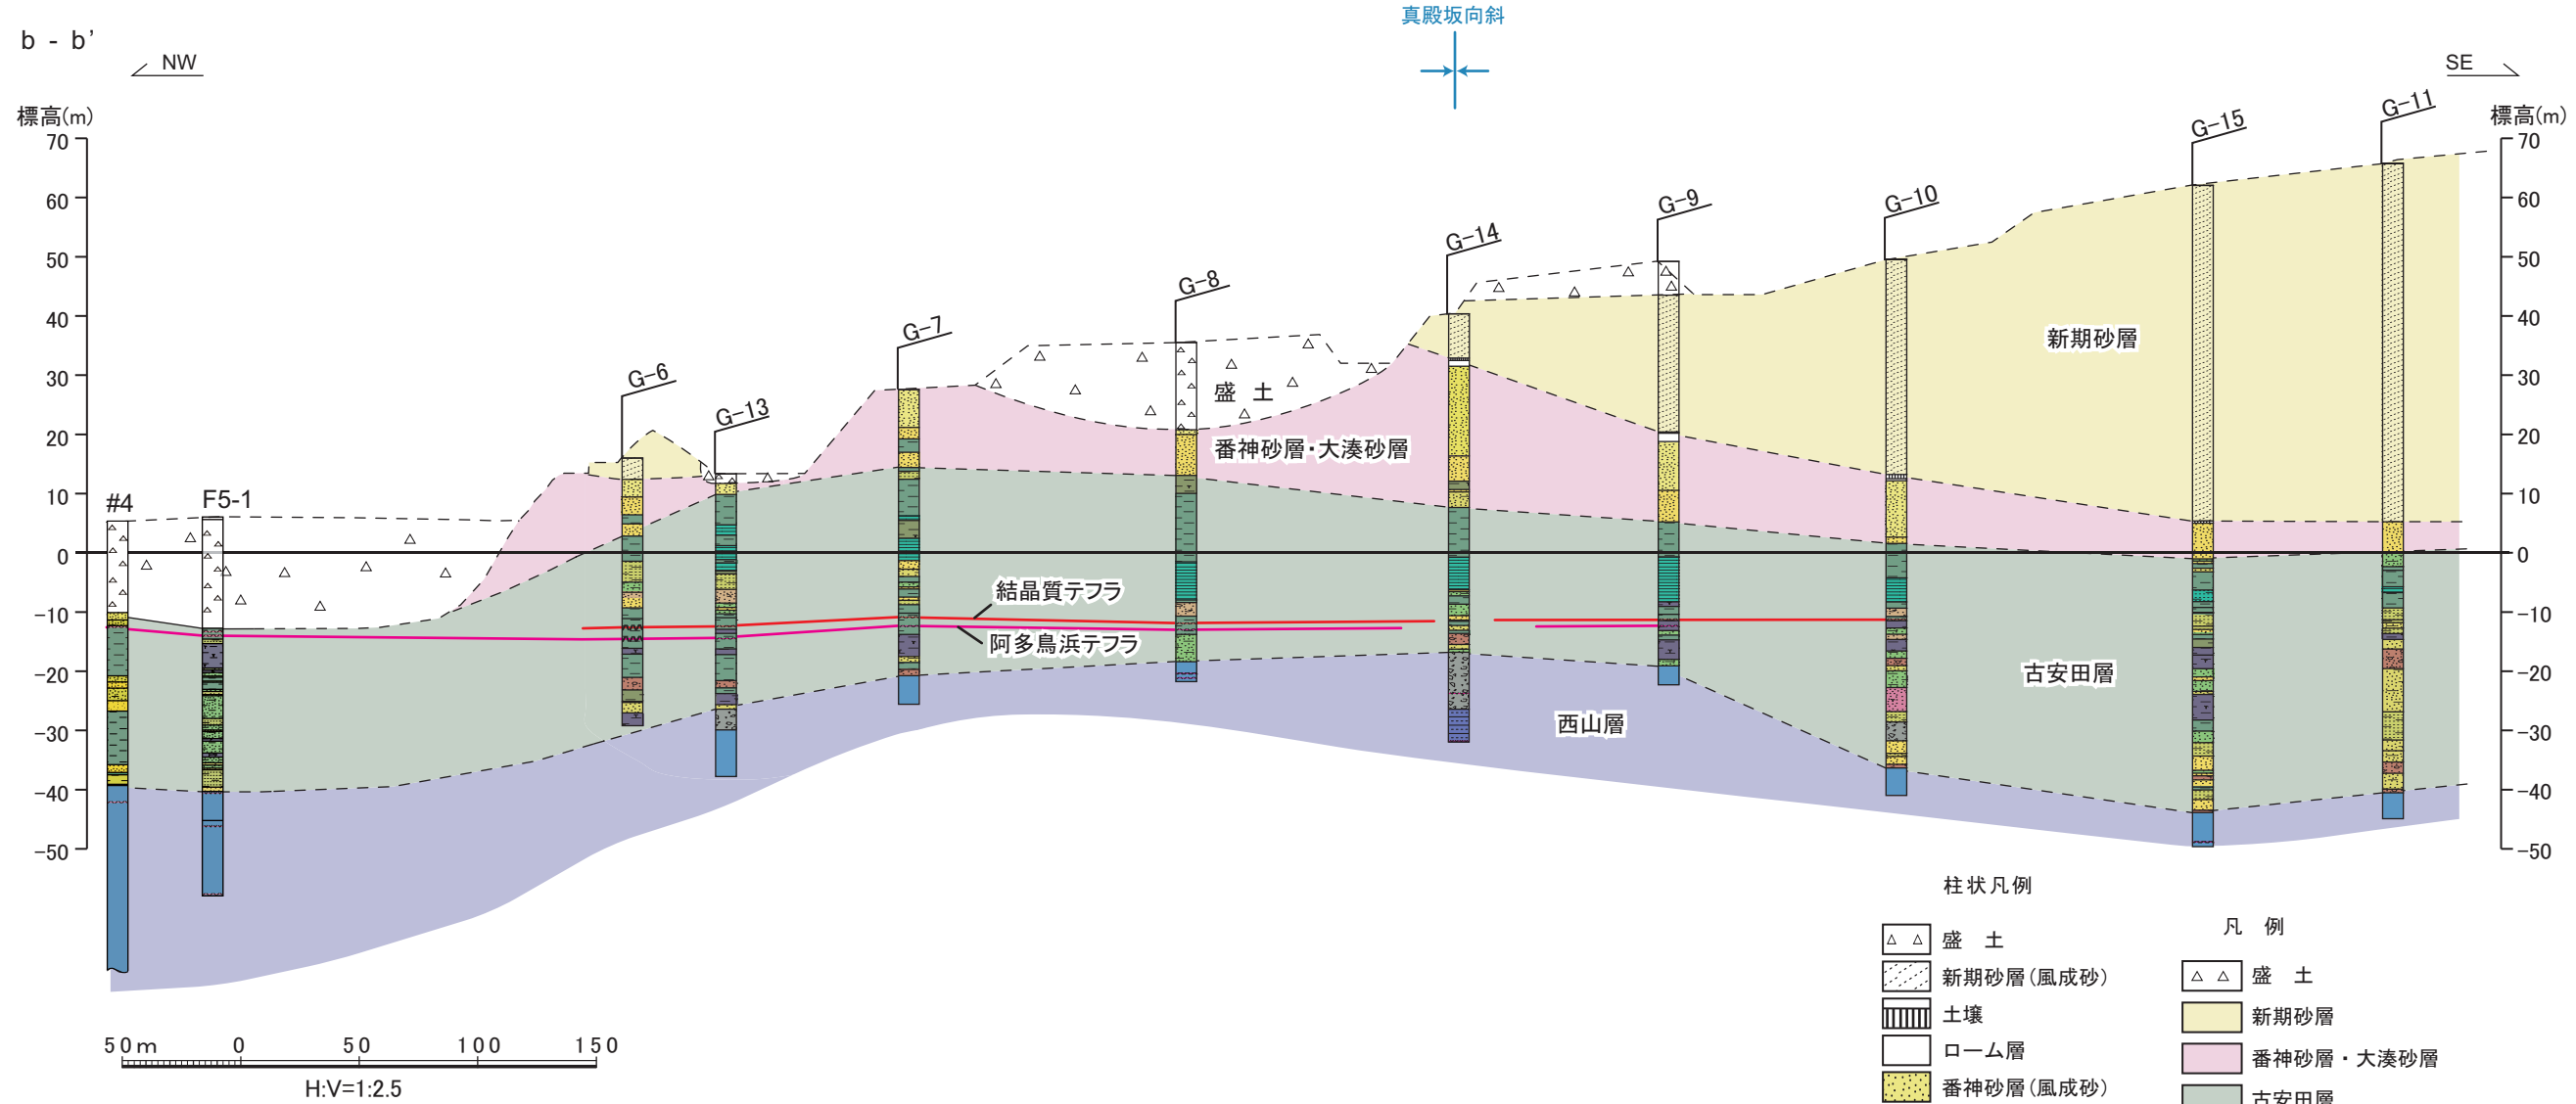
真殿坂向斜を挟む地質断面図

・b-b'断面において、真殿坂向斜を横断し、後谷背斜の西翼まで、古安田層以上の地層に西山層以下の地層に認められる褶曲構造に調和的な構造は認められない。
