海水中放射性物質の核種分析結果  
 1F南放水口付近 海水放射能濃度 (Bq / cm<sup>3</sup>)

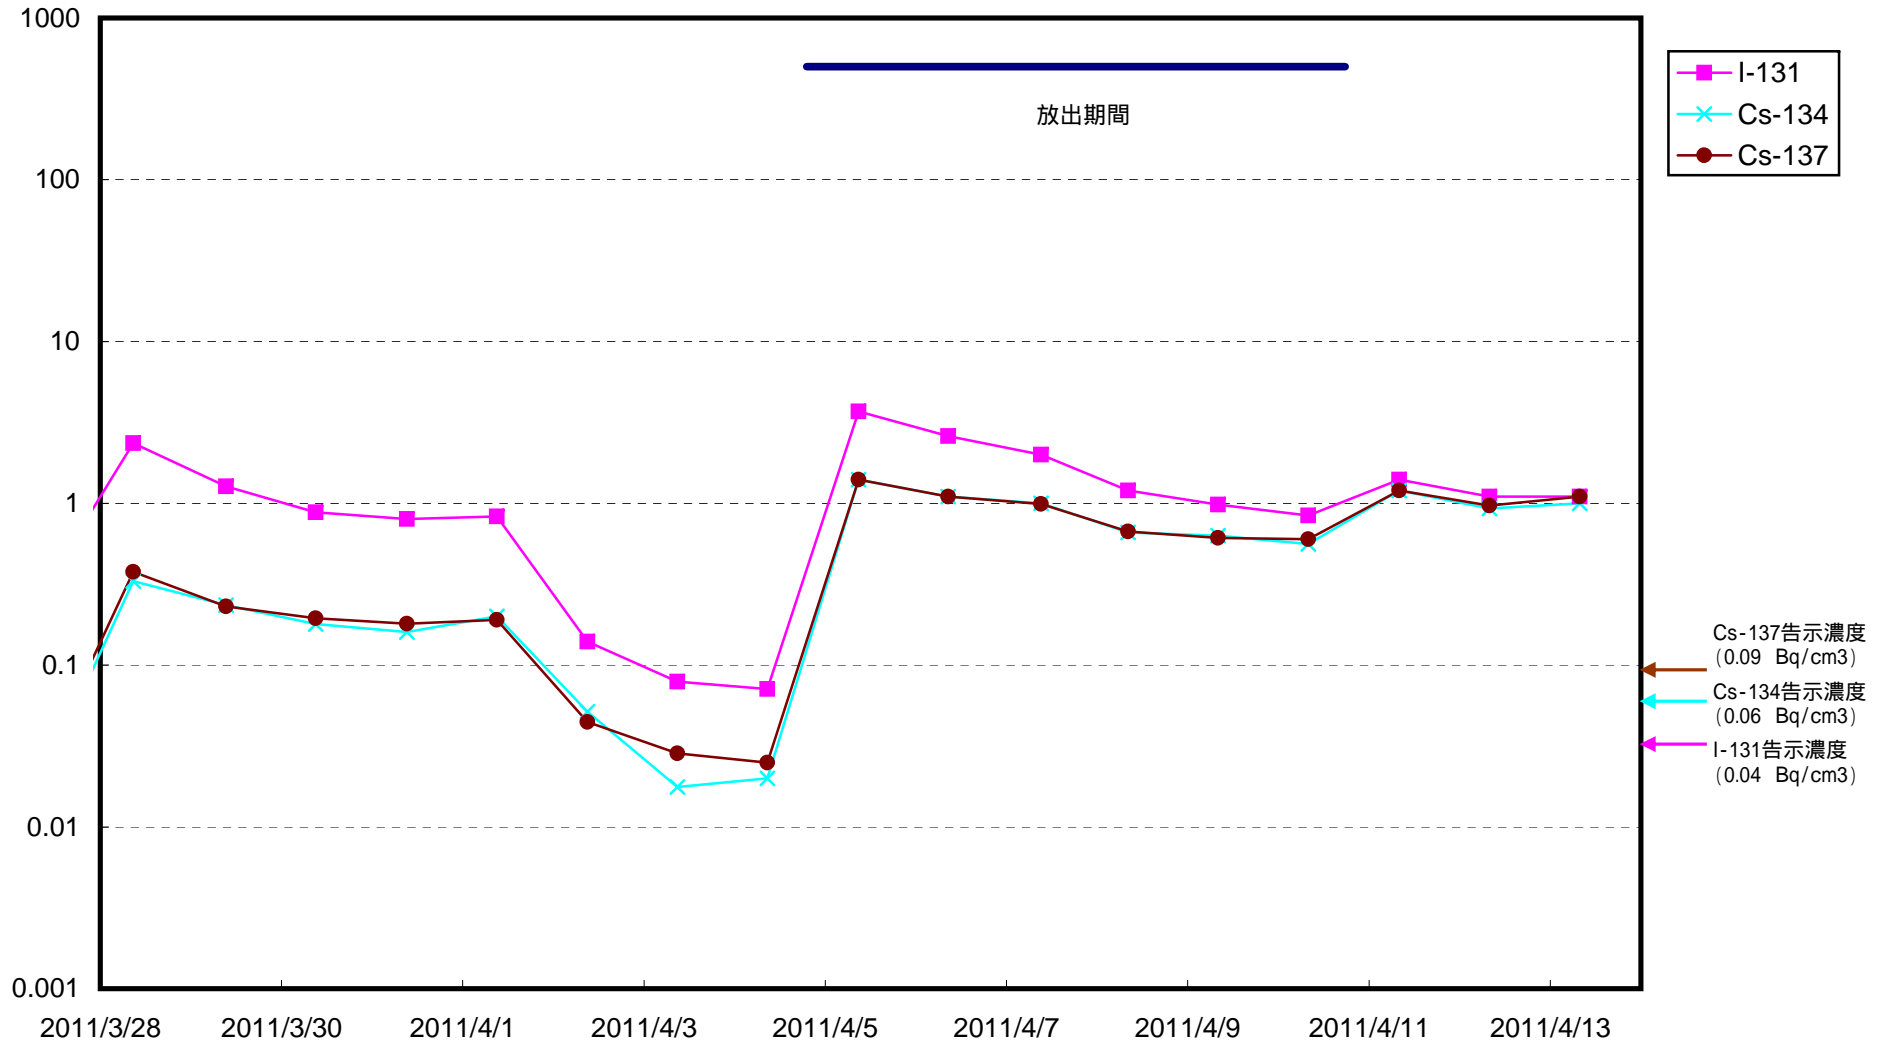
海水中放射性物質の核種分析結果  
2F岩沢海岸付近 海水放射能濃度 (Bq / cm<sup>3</sup>)

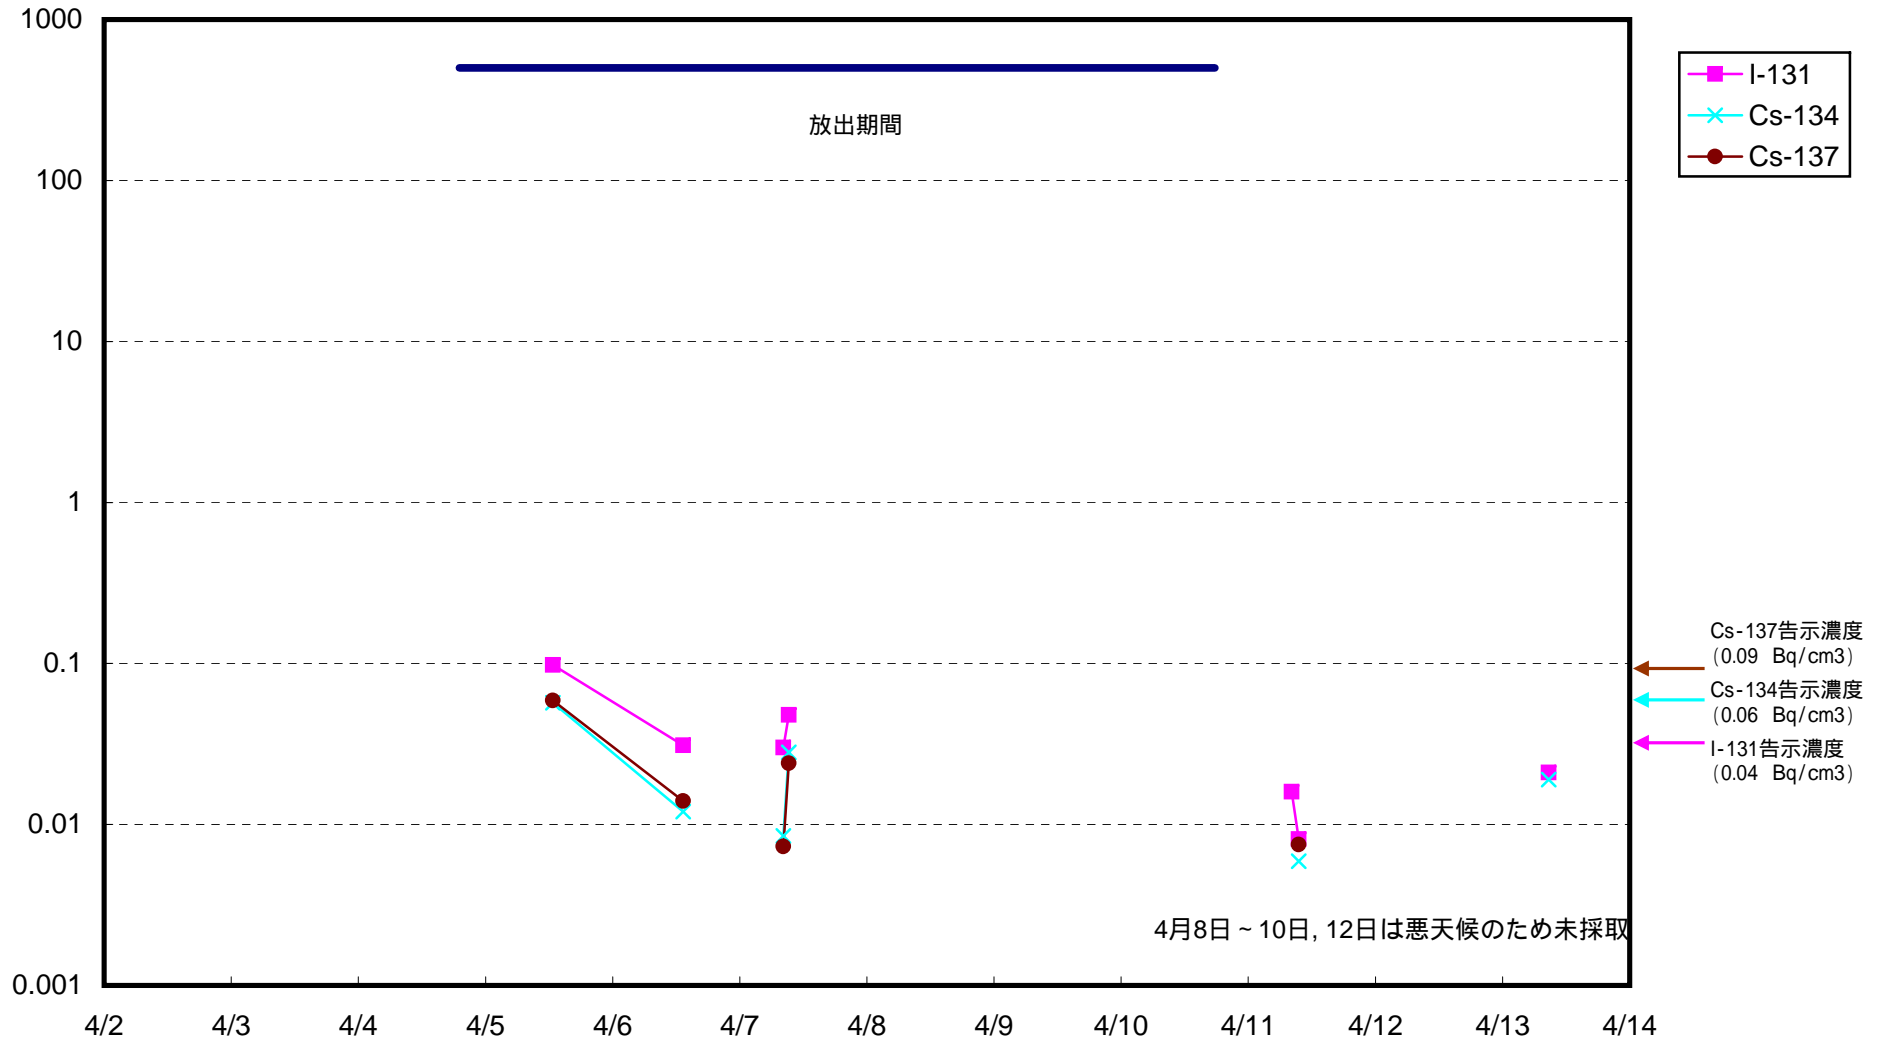
海水中放射性物質の核種分析結果  
広野町沖合約15km付近 海水放射能濃度 (Bq / cm<sup>3</sup>)

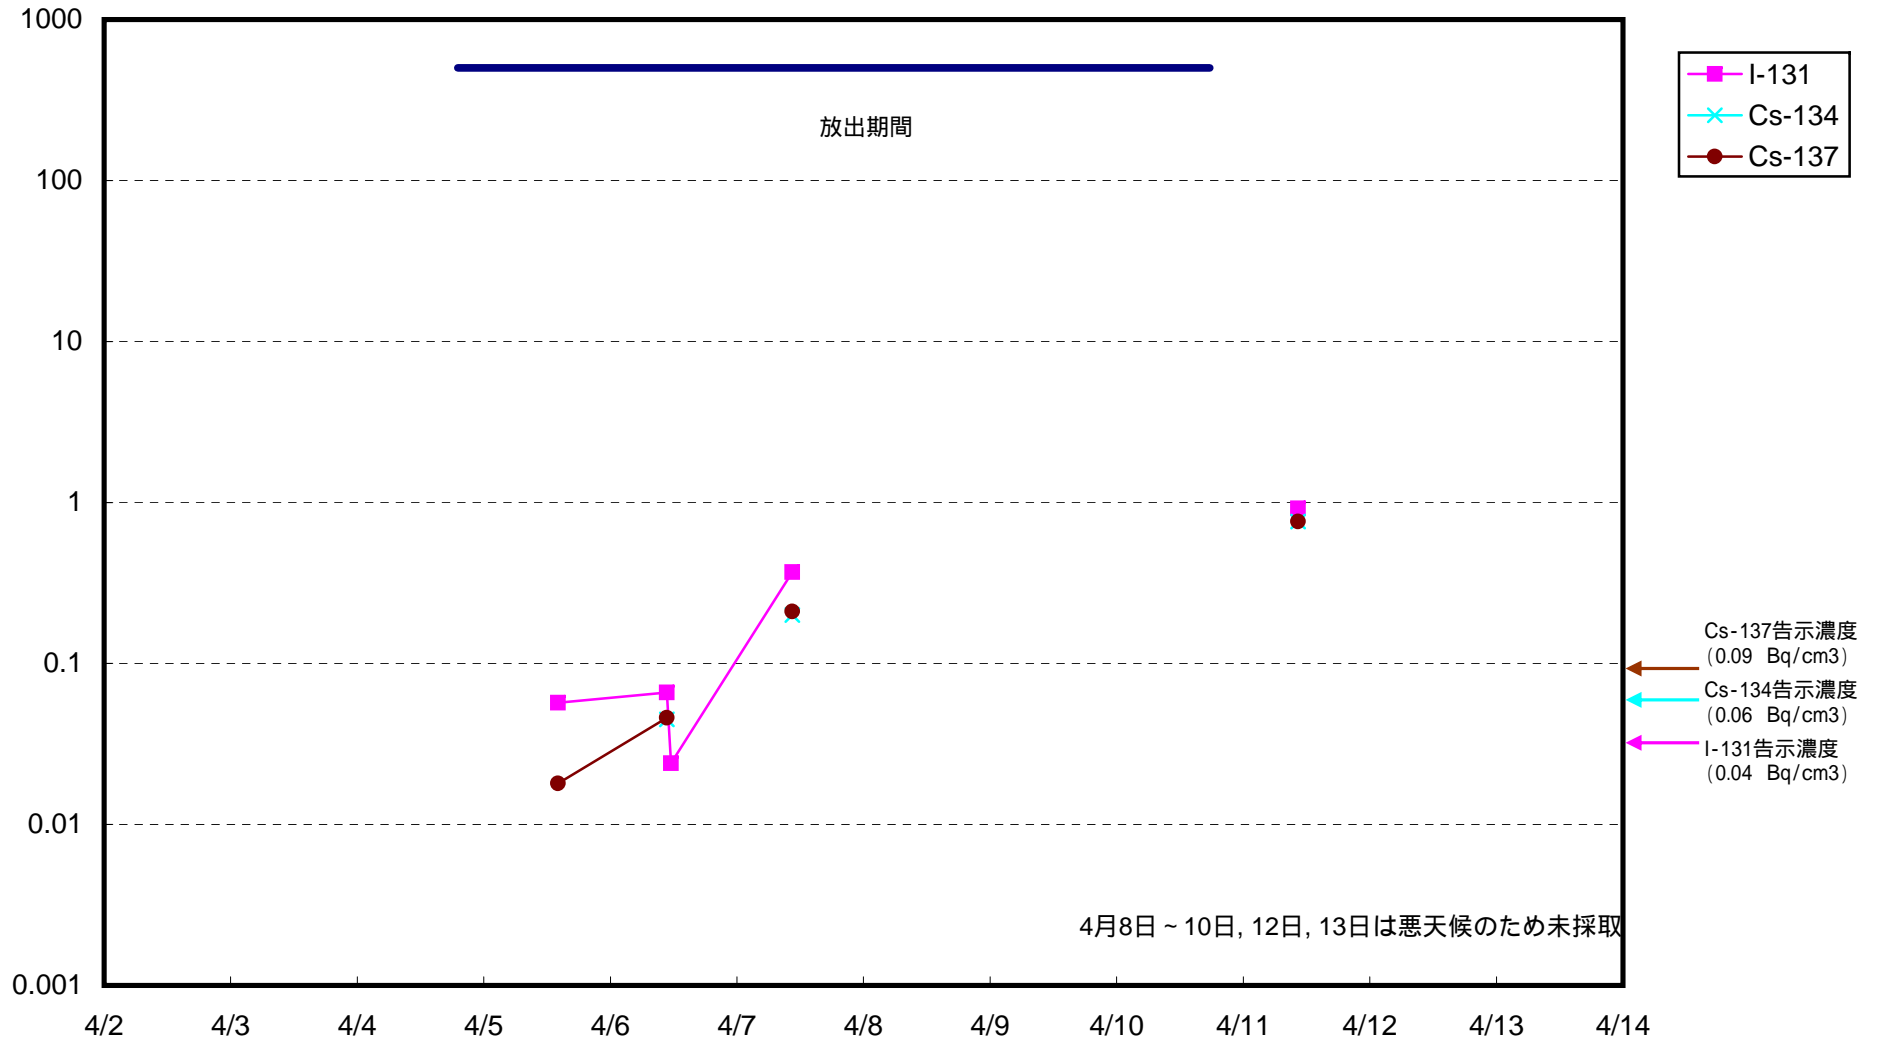
海水中放射性物質の核種分析結果  
南相馬市沖合約15km付近 海水放射能濃度 (Bq / cm<sup>3</sup>)

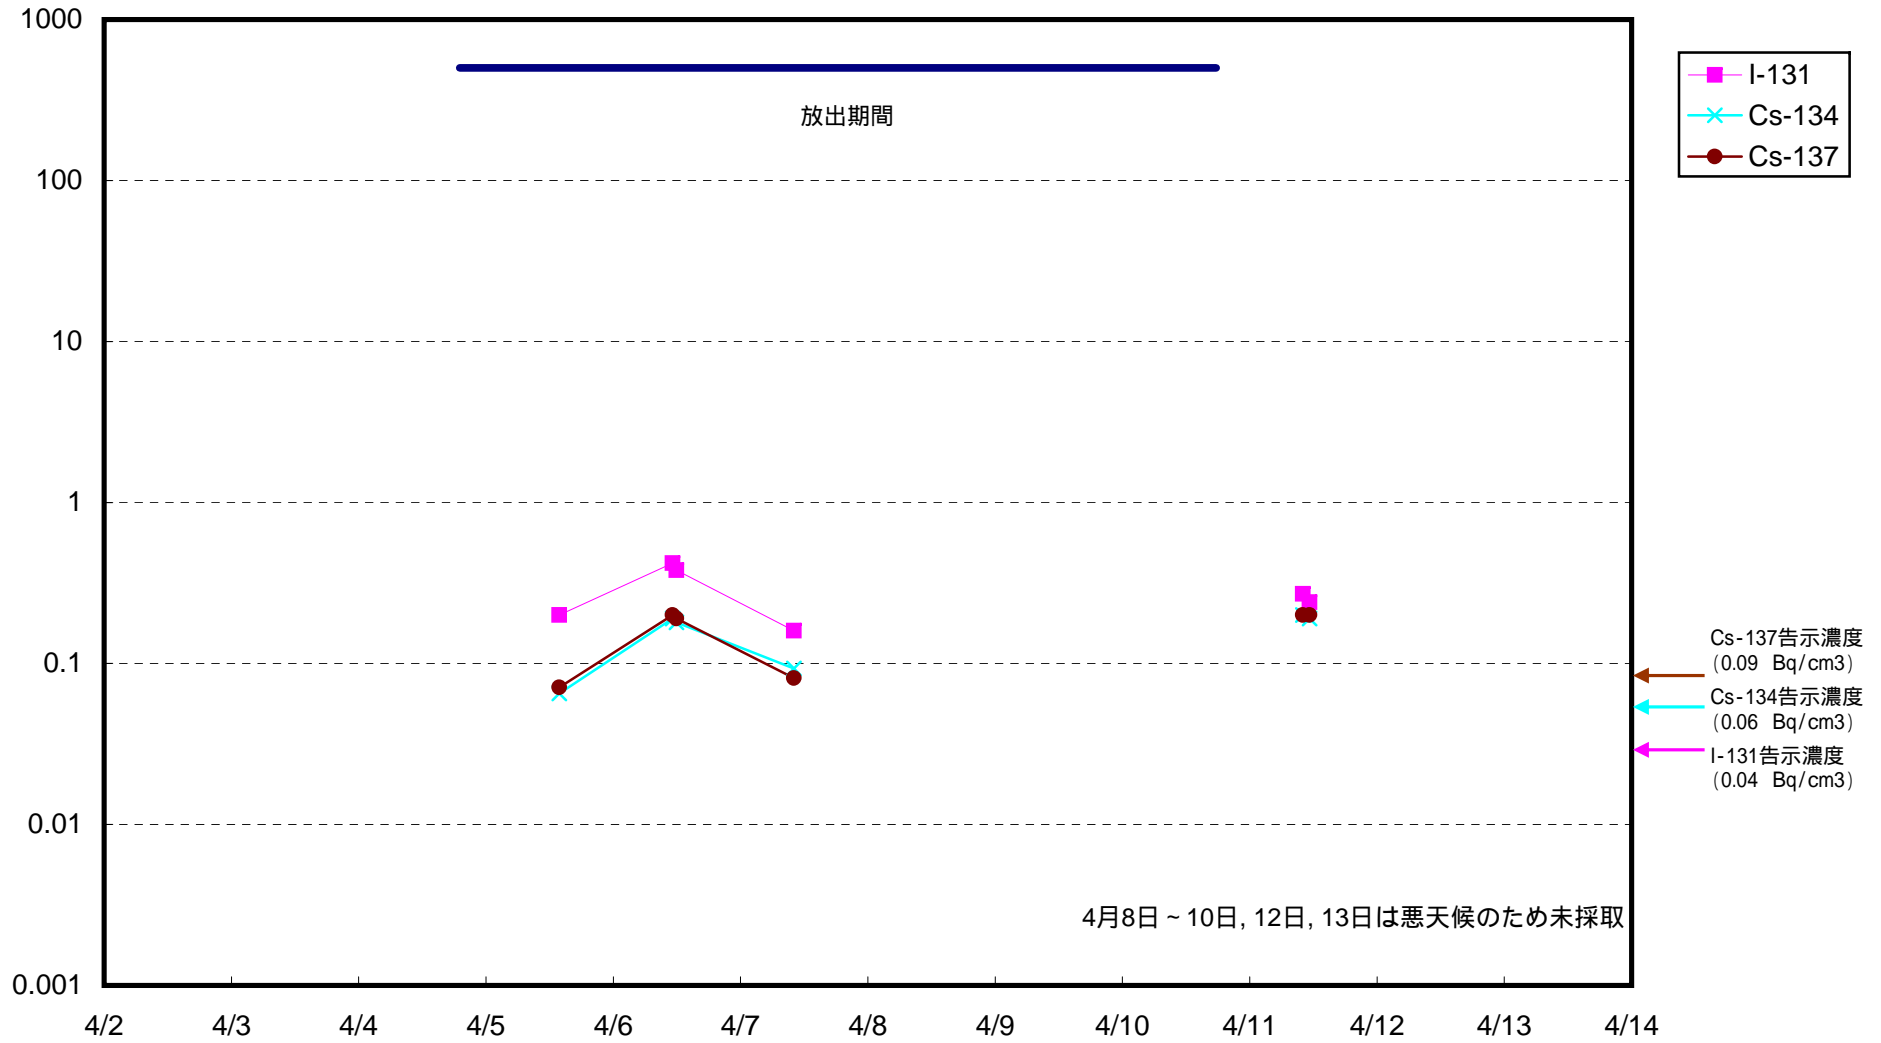
海水中放射性物質の核種分析結果  
請戸川沖合約15km付近 海水放射能濃度 (Bq / cm<sup>3</sup>)
