福島第一 西門 ダスト核種分析結果(Bq/cm<sup>3</sup>)

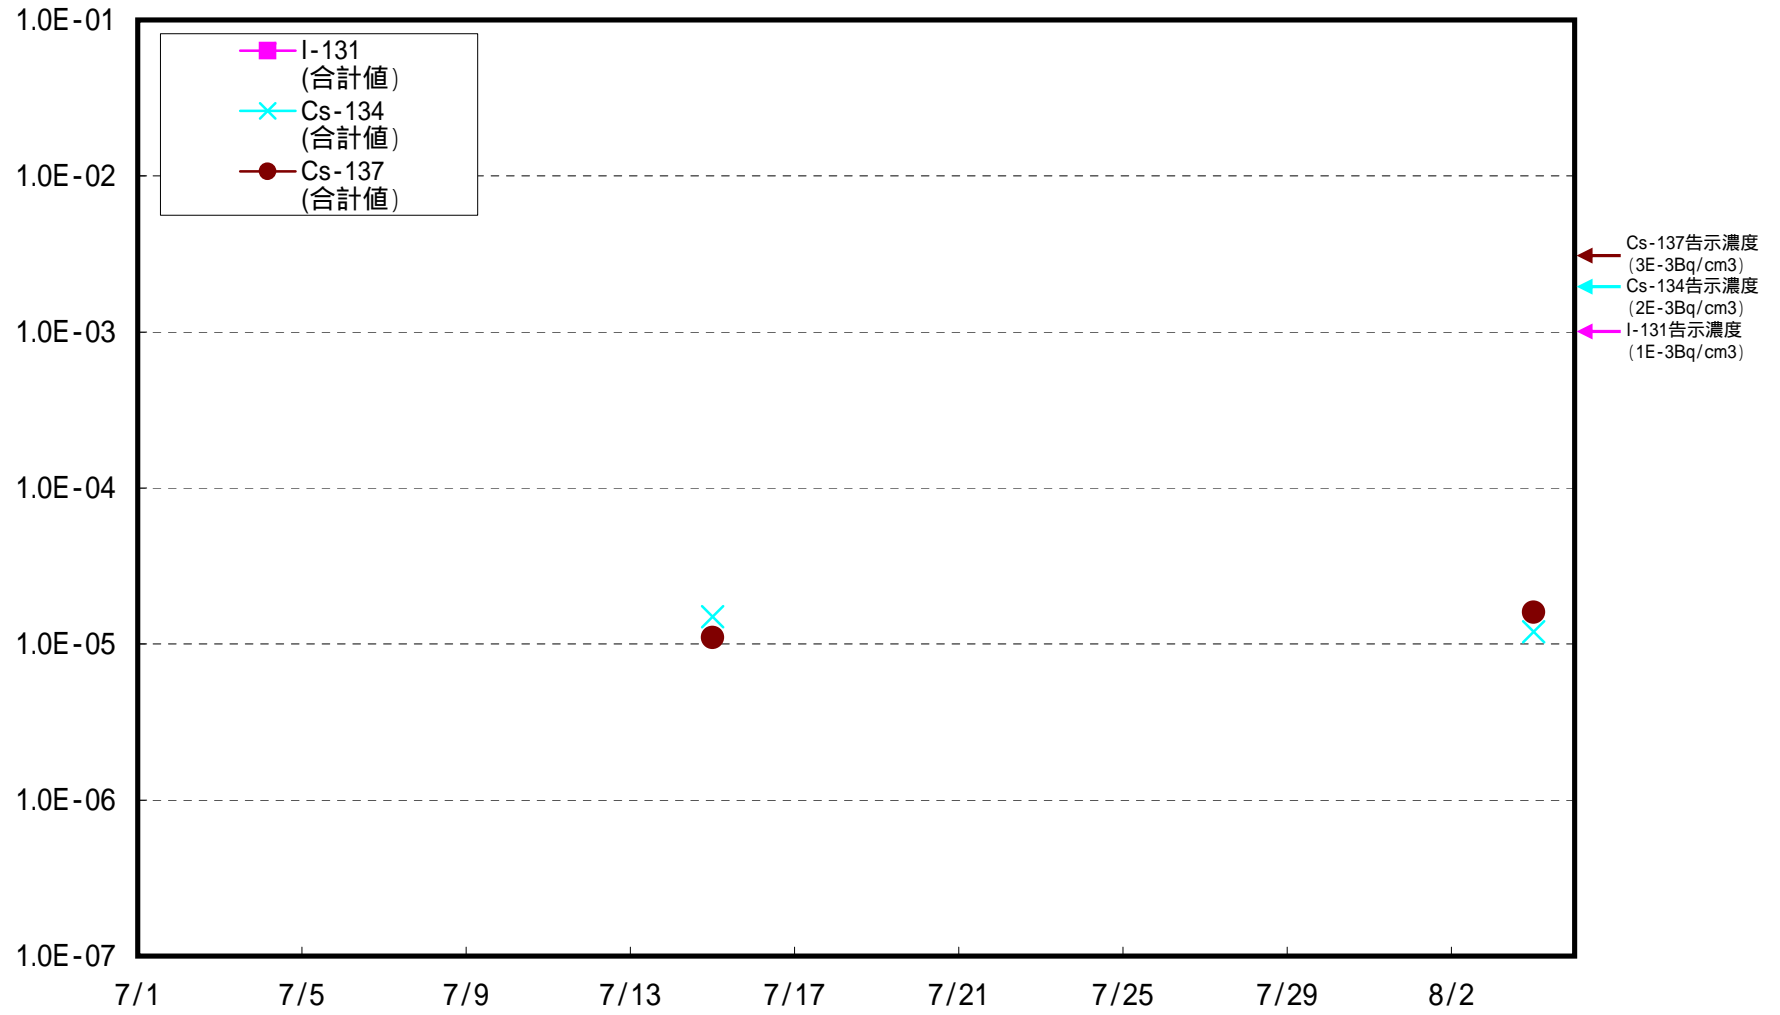
福島第一 1号機北側法面上 ダスト核種分析結果

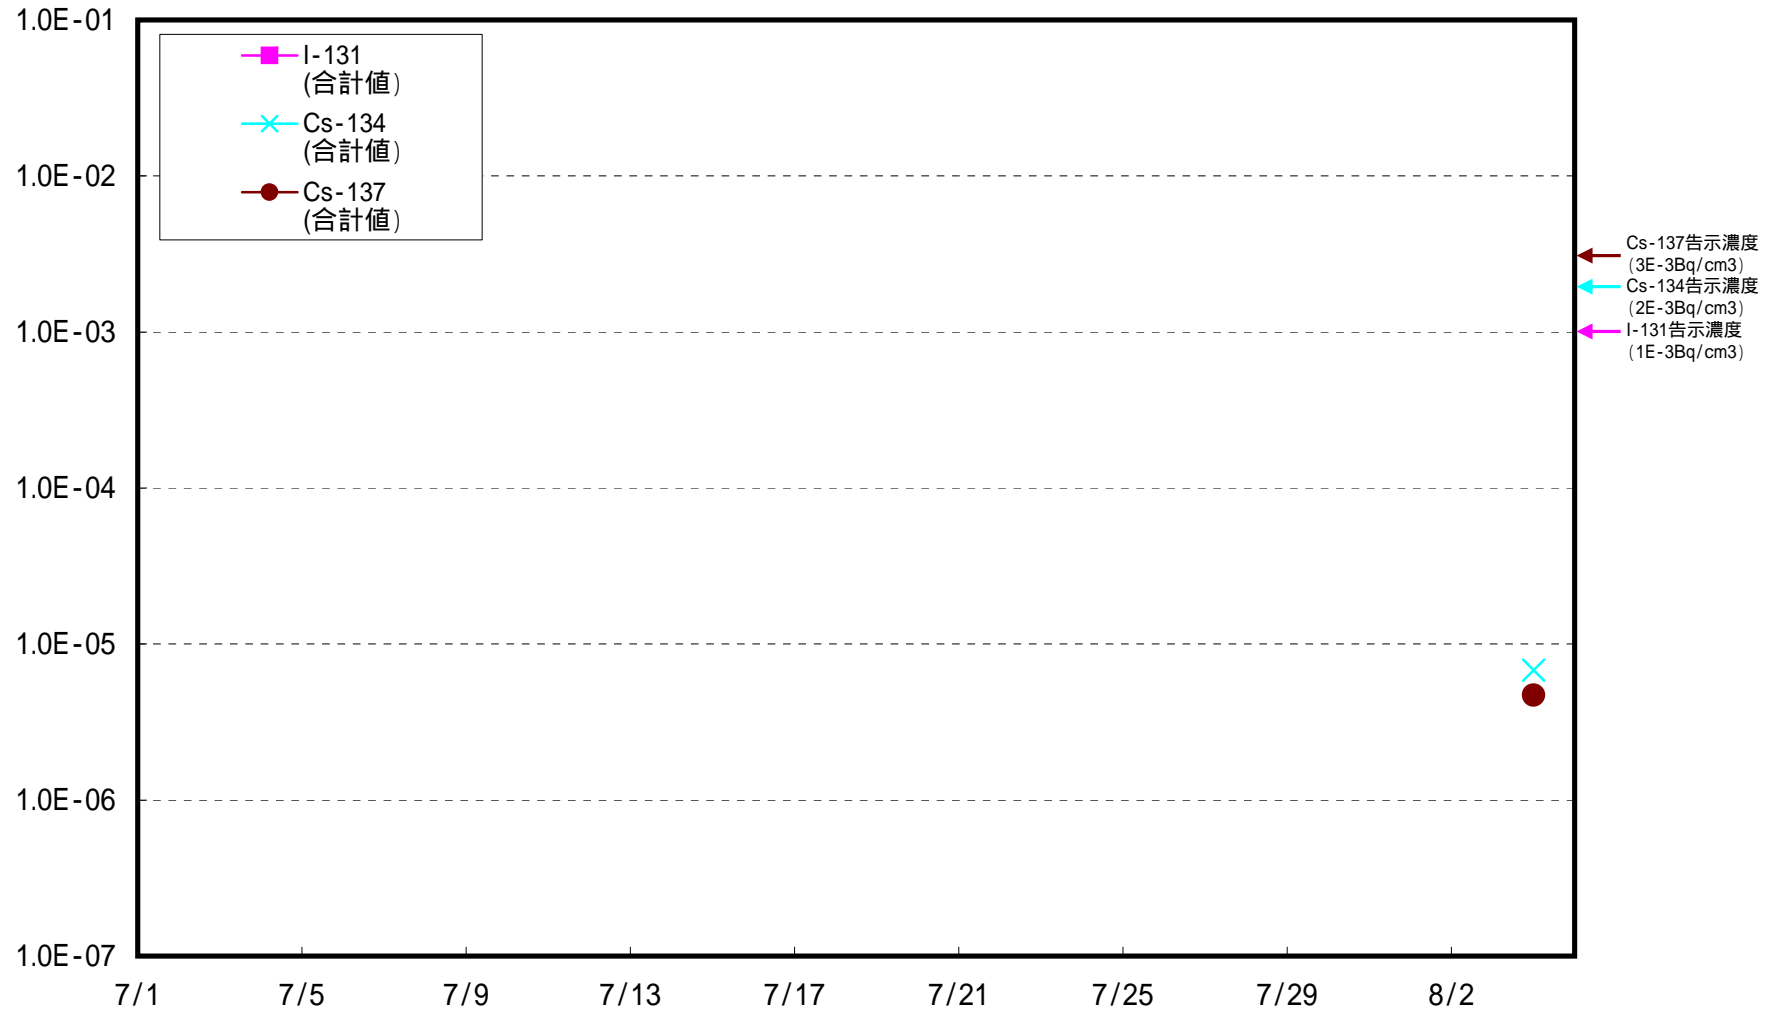
福島第一 1,2号機西側法面上 ダスト核種分析結果

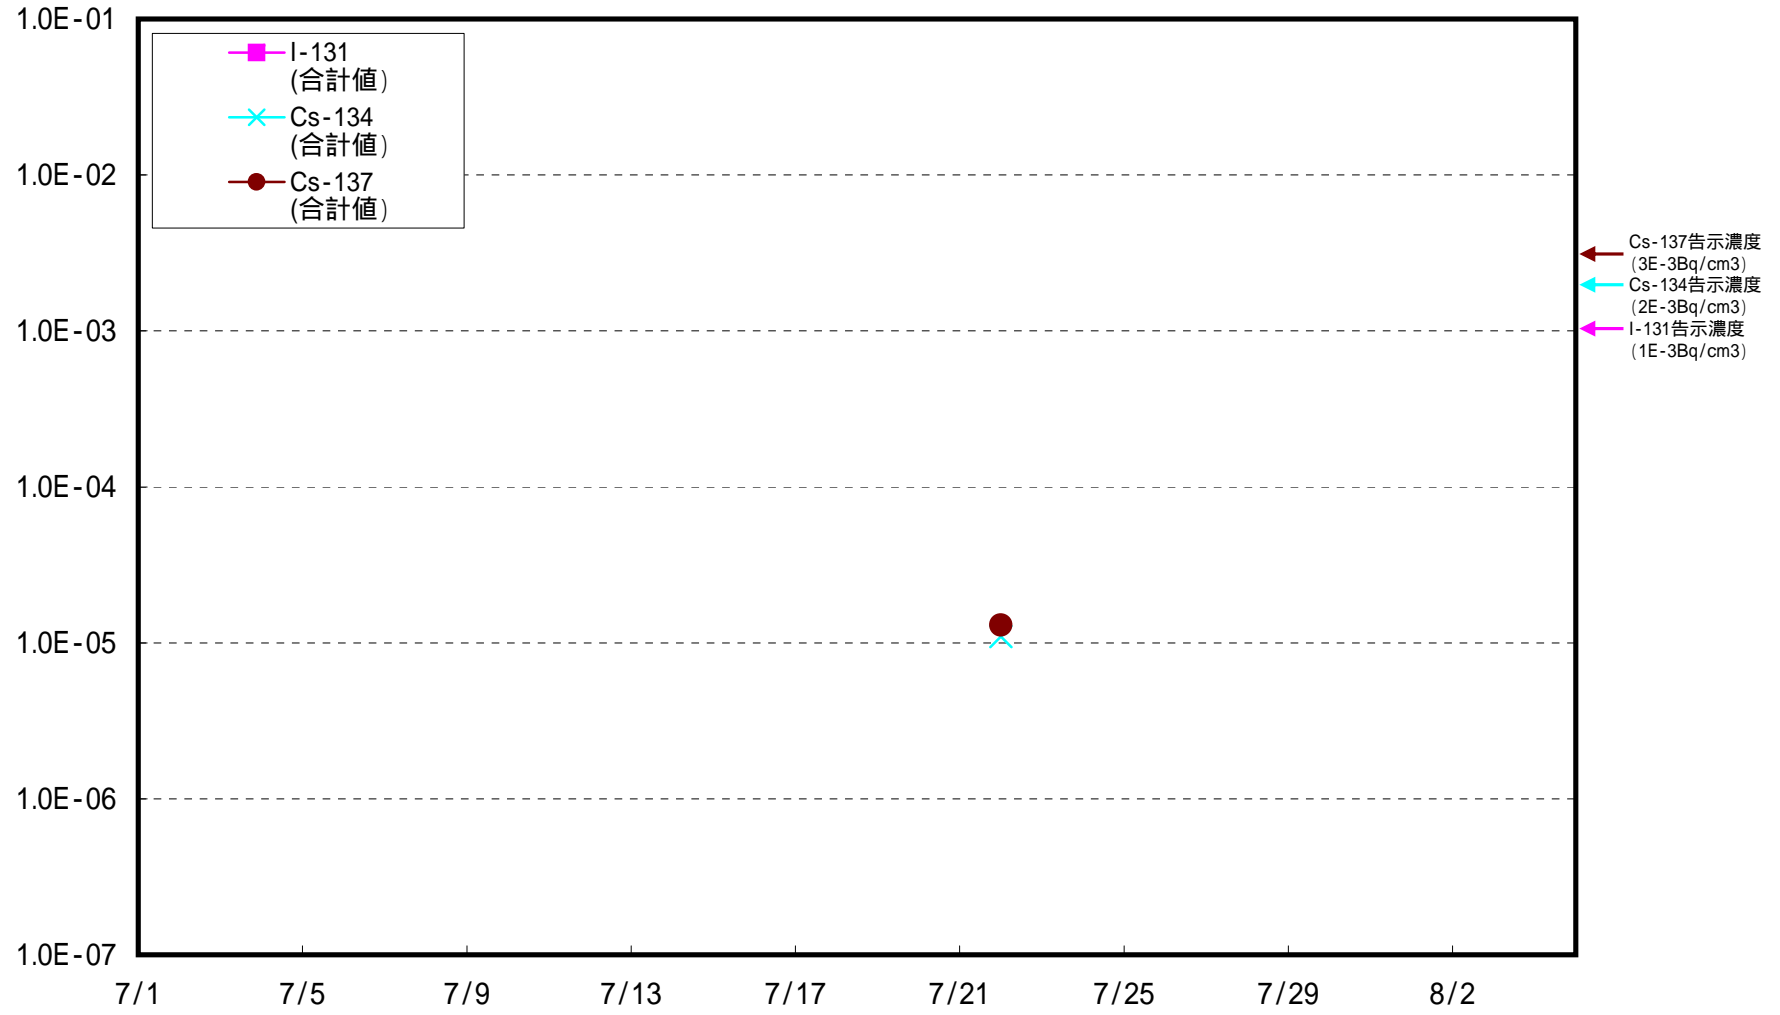
福島第一 3, 4号機西側法面上 ダスト核種分析結果
