福島第二原子力発電所 1 号機における

地震発生から原子炉冷温停止までの主な時系列

福島第二原子力発電所

原子炉冷温停止までの対応状況について

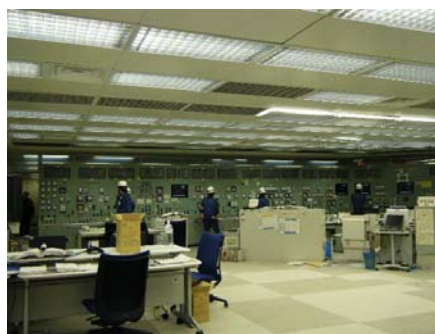
津波到達後の中央制御室

- ・ 1/2号中央制御室では、防波堤に津波が迫ってきたことを、3/4号中央制御室では、循環水ポンプ（以下、「CWP」）が半分浸水していることを、それぞれ現場監視カメラにより確認した。
- ・ 津波の後、各号機の中央制御室制御盤の警報の全部または一部が消灯したり、点灯／消灯を繰り返す状況となったが、1号機は、パラメータ監視や機器の運転状態を確認するための計器及びランプ表示の約半分、2号機、3号機及び4号機は、全ての計器及びランプ表示が確保されていたため、プラントの状態を監視することは可能であった。
- ・ 当直長は、原子炉系制御盤を中心に監視を継続するとともに、津波の影響を考慮して、原子炉の除熱を行うために重要な海水系設備の運転状況が確認できる制御盤に運転員を配置し、適宜、情報を伝えるよう指示した。
- ・ 各中央制御室では、原子炉の除熱を行うために重要な海水系設備について、運転／停止ランプ表示などにより、運転中であったポンプの停止を確認した。
- ・ 各号機とも津波発生時の対応操作手順に基づきCWPを停止した。これに伴い復水器にて主蒸気の凝縮ができなくなるため、主蒸気隔離弁（以下、「MSIV」）を全閉し、原子炉隔離時冷却系（以下、「RCIC」）による原子炉への注水と主蒸気逃がし安全弁（以下、「SRV」）による原子炉の圧力制御を開始した。

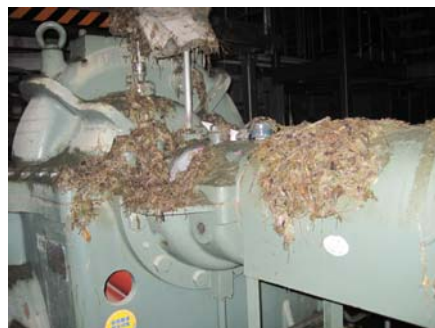
被水した海水ポンプ
(後日撮影のもの)

- ・1号機、2号機及び4号機においては、海水熱交換器建屋（以下、「H x / B」）が津波により浸水した影響で一部の海水ポンプが使用不能となり、圧力抑制室（以下、「S / C」）の冷却ができない状況にあった。S / Cは、R C I Cによる原子炉注水とS R Vによる原子炉減圧により温度と圧力が上昇しており、発電所対策本部は、S / Cを冷却するための手段・方法について検討した。当直長は、発電所対策本部からの助言に基づき、可燃性ガス濃度制御系（以下、「F C S」）の冷却器からS / Cへの排水ラインを利用し、MUWCまたは純水補給水系（以下、「MUWP」）によりS / Cの冷却を実施するよう運転員に指示。その後、準備が整った号機から実施した。
- ・MUWCによる原子炉への代替注水をドライウェル(以下、「D / W」)スプレイ及びS / Cスプレイに適宜切替え、P C V圧力上昇の抑制に努めた。
- ・1/2号中央制御室では、P C V圧力上昇の抑制効果を期待しD / Wクーラ（冷却源なし）を手動起動した。起動直後にD / W温度が低下したため、3/4号当直長へ情報提供した。3/4号当直長は、これに倣って同様の対応を行い、D / W温度が低下したことを確認した。

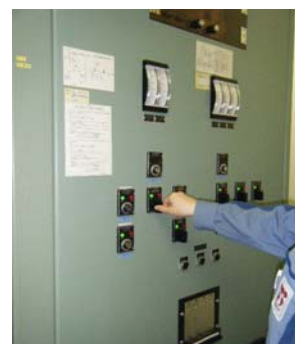
中央制御室AM盤での
弁操作
(作業状況は後日のもの)

- ・ 本来、原子炉への注水冷却機能を持つRHRが、津波の影響によって起動できなかったため、各号機ともRCIC停止後の原子炉への注水冷却に備え、アクシデントマネジメント（以下、「AM」）策として導入された、復水補給水系（以下、「MUWC」）による代替注水の準備を開始した。
2号機、3号機及び4号機においては、中央制御室内のAM盤からの弁操作により、ライン構成及び流量確認を実施し

た。1号機については、ライン構成に必要な弁が津波の影響により電源喪失していたため、現場にて手動で開操作を実施した。ライン構成を終えた後、中央制御室から注入弁を開とし流量を確認した。

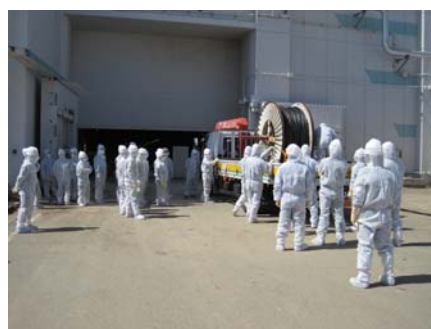
仮設ケーブル敷設準備
(作業状況は後日のもの)

- 必要な機器の電源を復旧するために、放射性廃棄物処理建屋（以下、「RW建屋」）から1号機及び2号機のH_x/Bまで、また、3号機のH_x/Bから2号機及び4号機のH_x/Bまで、さらには、高圧電源車から3号機タービン建屋大物搬入口に仮置きした動力変圧器を介して1号機及び4号機のH_x/Bまで仮設ケーブルを敷設した。電源復旧の優先順位は、各号機のD/W圧力などのパラメータの推移からプラント状況を評価し決定した。その結果、当初は2号機を優先し対応することとしてケーブル敷設を開始したが、その後、パラメータ推移の変化による評価に基づき、1号機を優先するよう変更した。

- 仮設ケーブル敷設にあたっては、所員と各店所から集結した配電部門（社員と協力企業）でそれぞれ約40名の混成チームを結成し、余震が発生する中、また津波の影響により瓦礫が散乱している中で作業を行った。号機によっては夜間の作業となり、真っ暗であったためヘッドライトを頼りに作業を行った。
- 仮設ケーブルは太さ2～3センチのものが3本1組によられており、長さ約200メートルの場合で重量は1トン以上になる。RW建屋からH_x/Bまで、最長で約800メートルもの距離を敷設する必要があった。通常なら機械を使用して相当の日数をかけて敷設する作業を、人力にて急ピッチで行い、総延長距離約9キロメー

トルの仮設ケーブル敷設を3/12に一部、大部分を3/13に実施し完了した。
