福島第一 西門 ダスト核種分析結果(Bq/cm<sup>3</sup>)

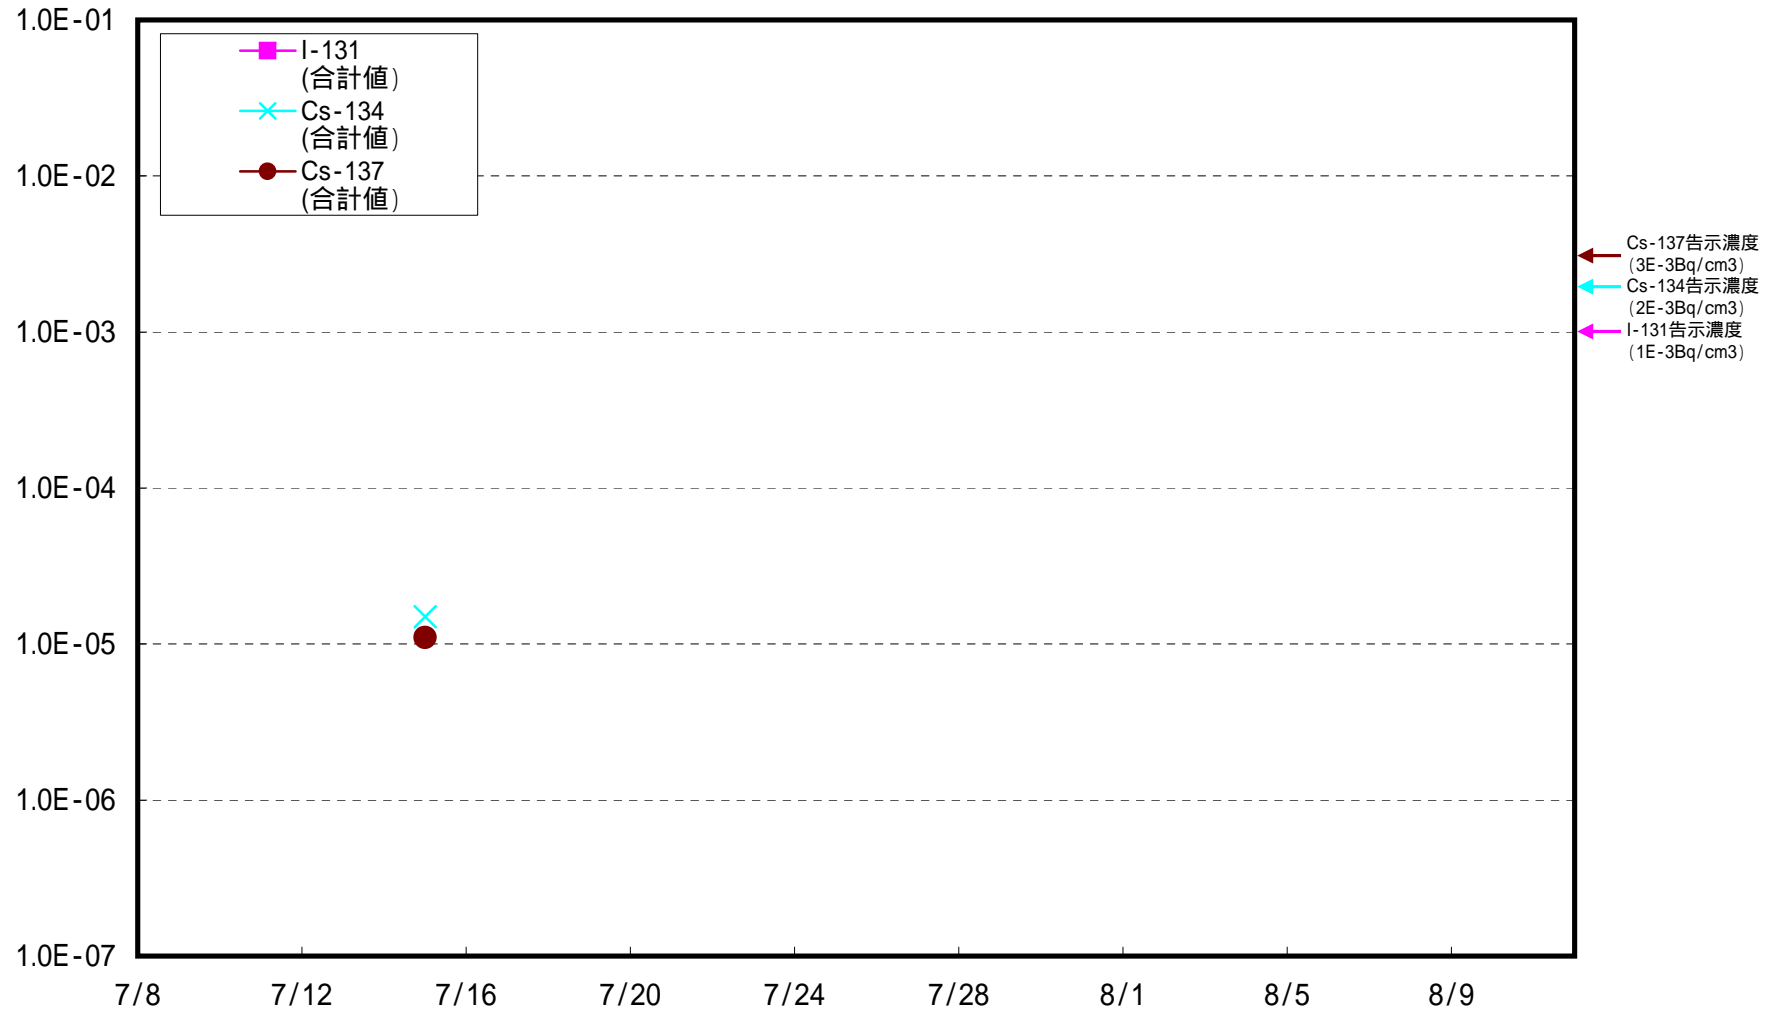
福島第一 1号機北側法面上 ダスト核種分析結果

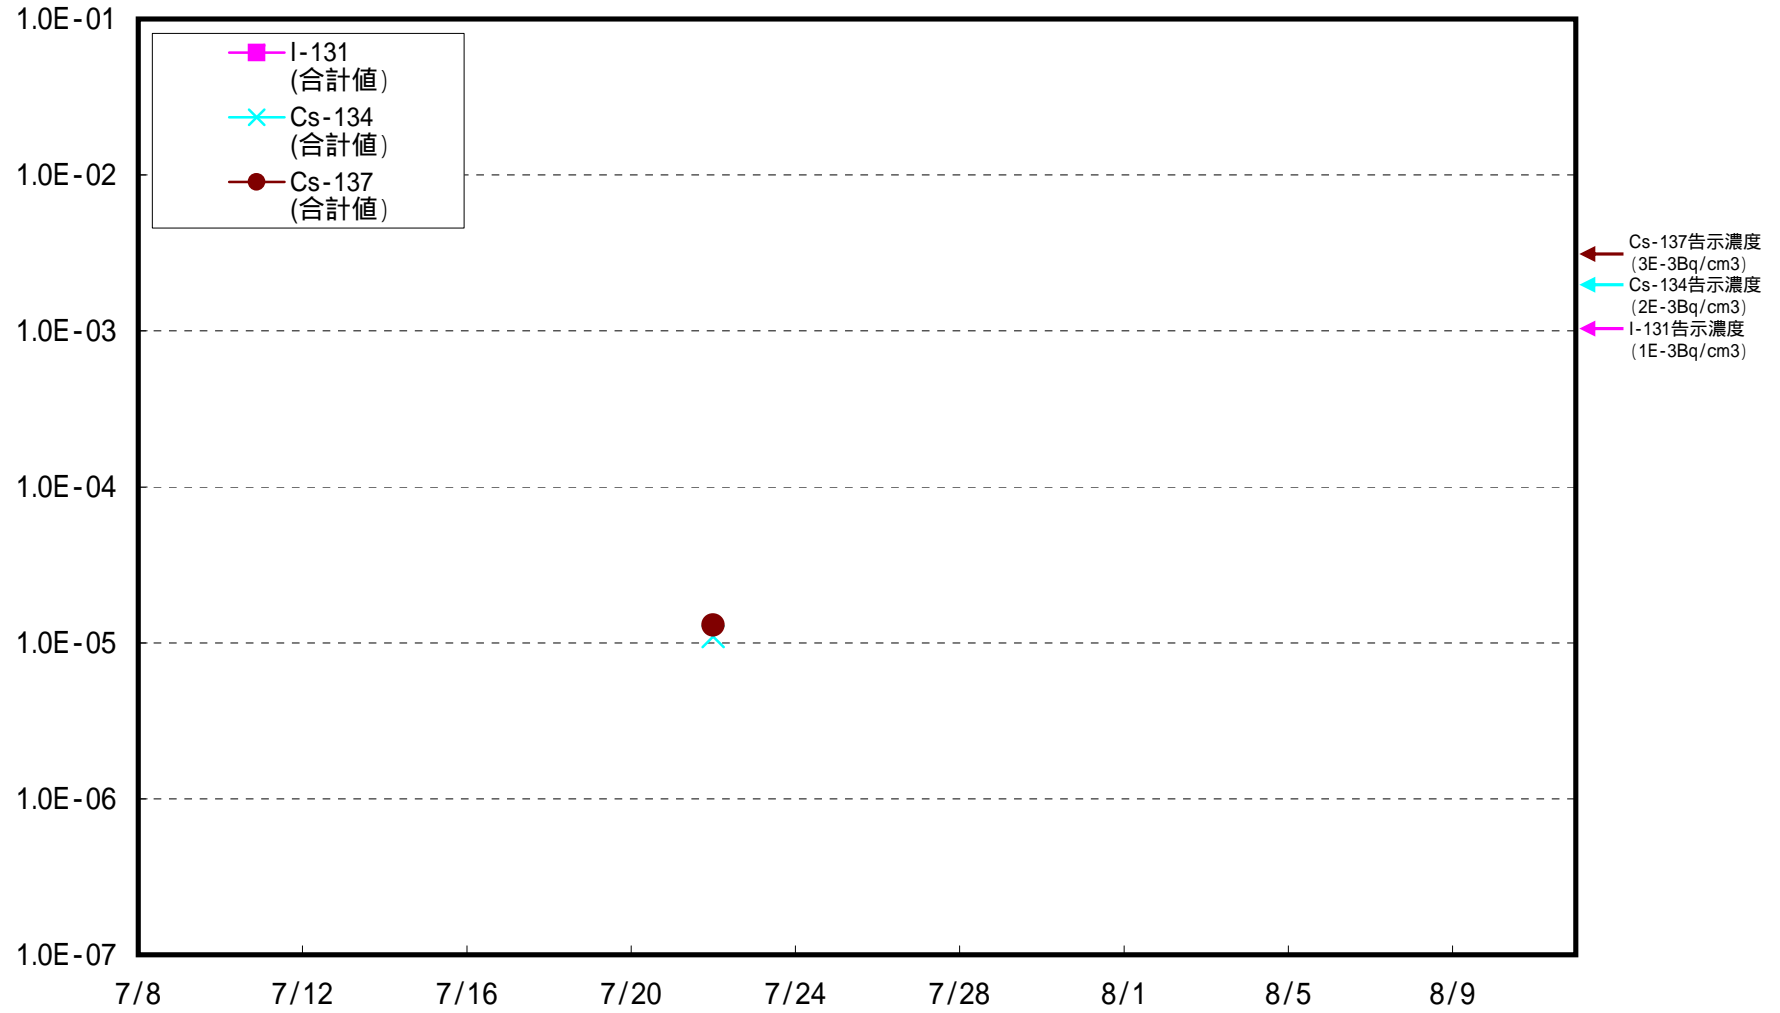
福島第一 3,4号機西側法面上 ダスト核種分析結果
