福島第一 西門 ダスト核種分析結果(Bq/cm<sup>3</sup>)

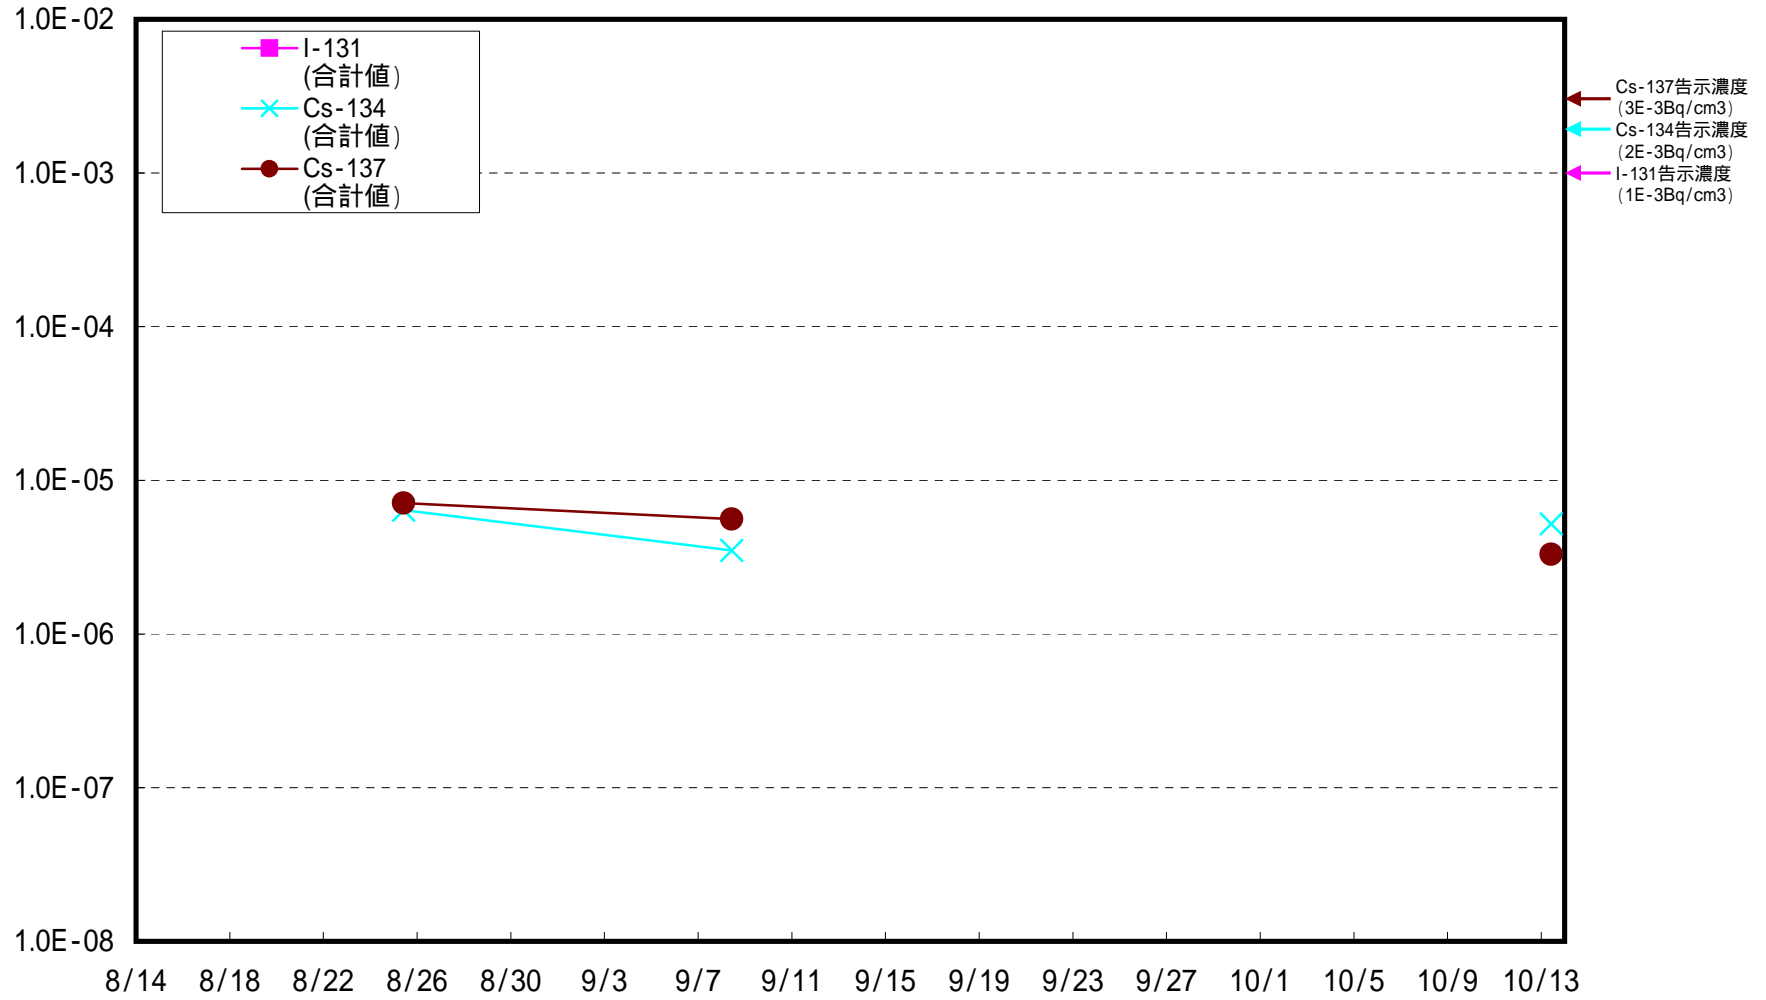
福島第一 1号機北側法面上 ダスト核種分析結果(Bq/cm<sup>3</sup>)

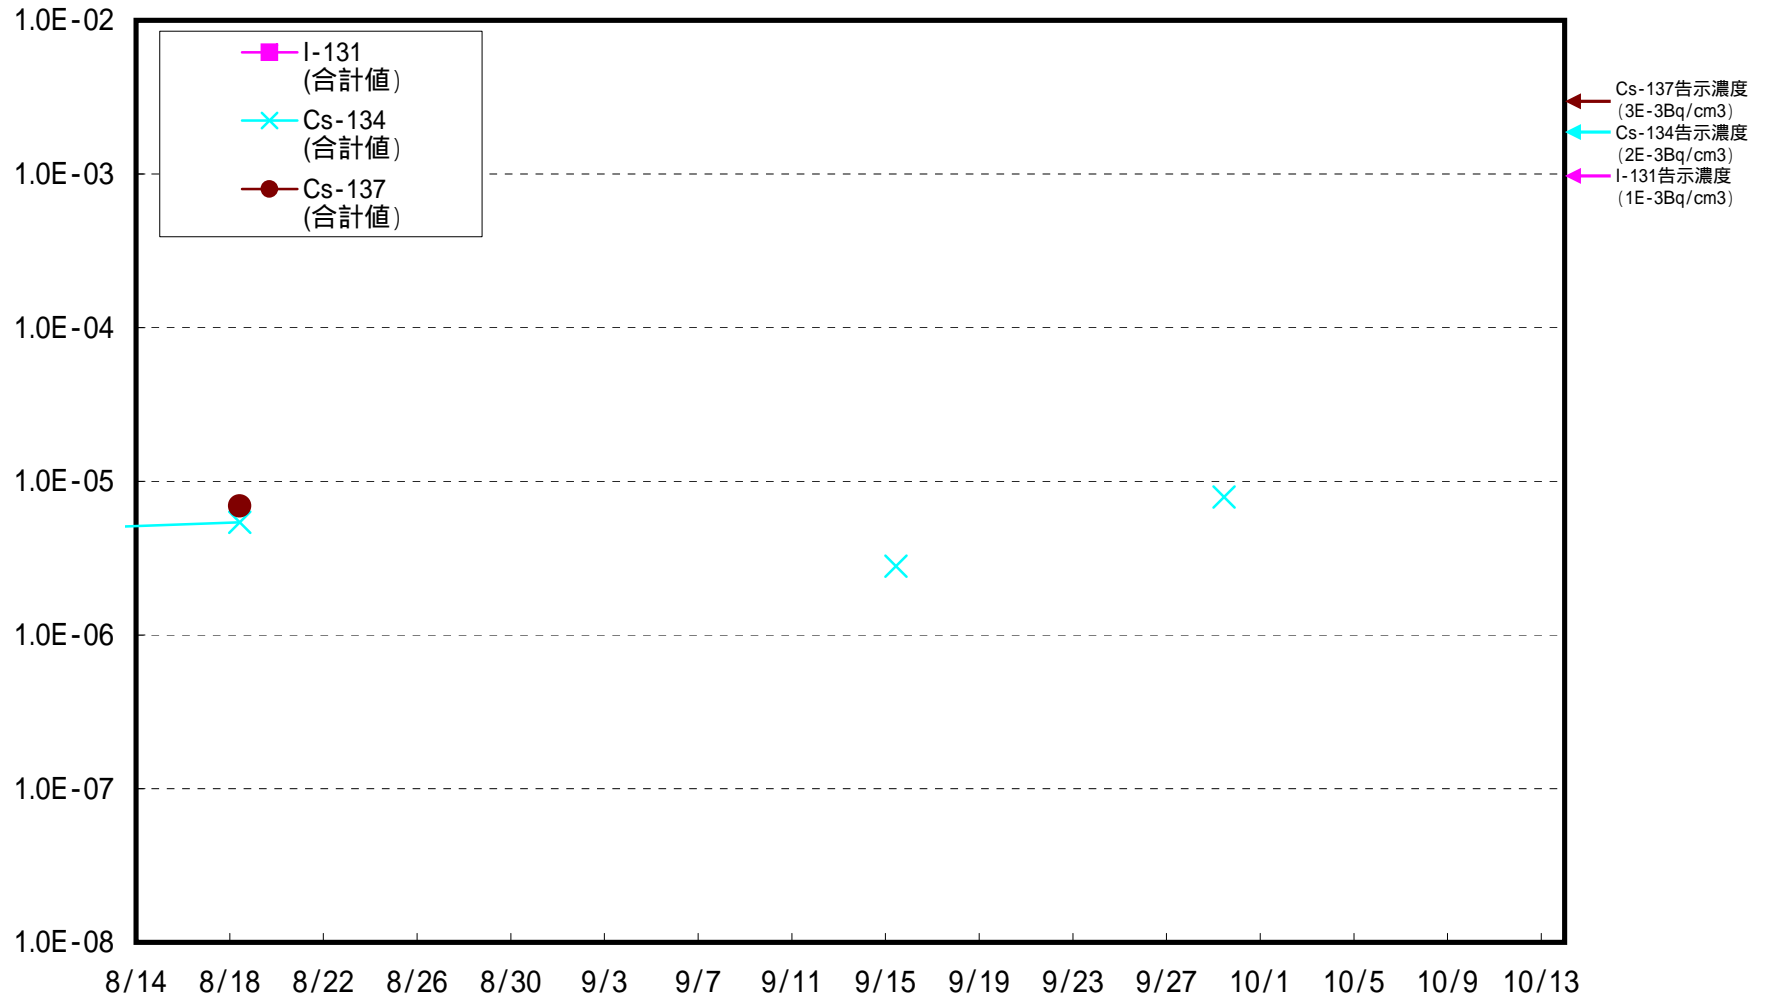
福島第一 1, 2号機西側法面上 ダスト核種分析結果(Bq/cm<sup>3</sup>)

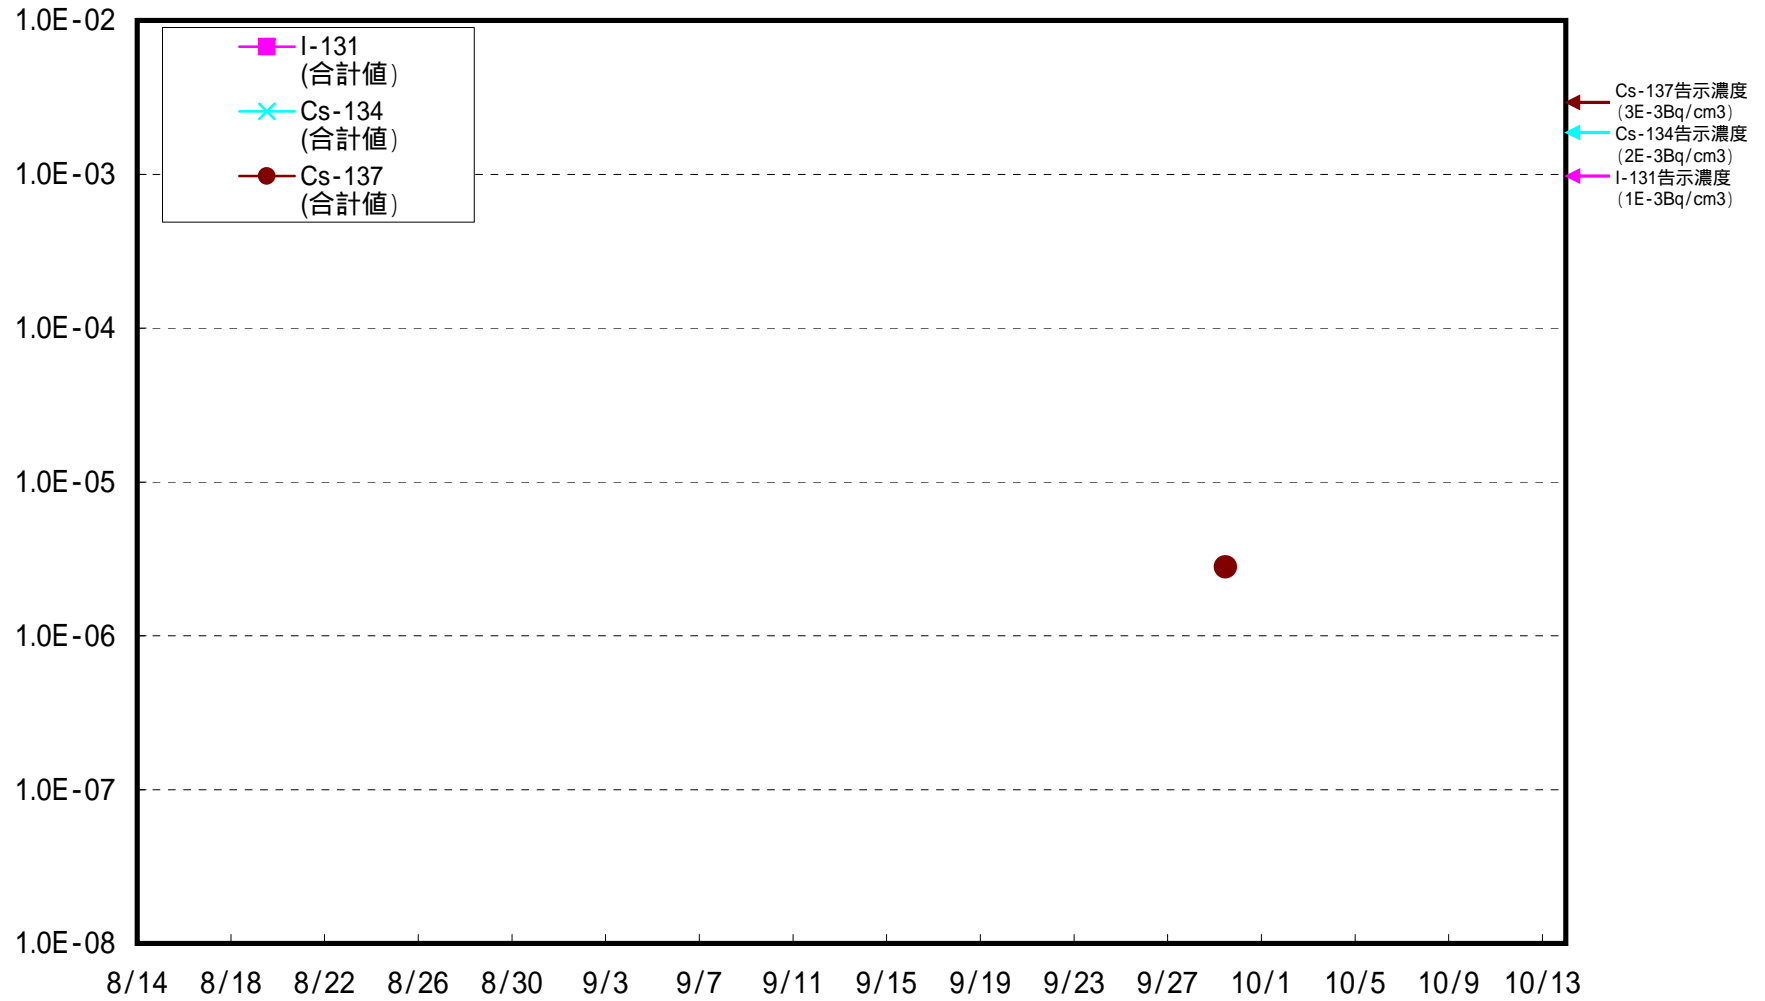
福島第一 3, 4号機西側法面上 ダスト核種分析結果(Bq/cm<sup>3</sup>)

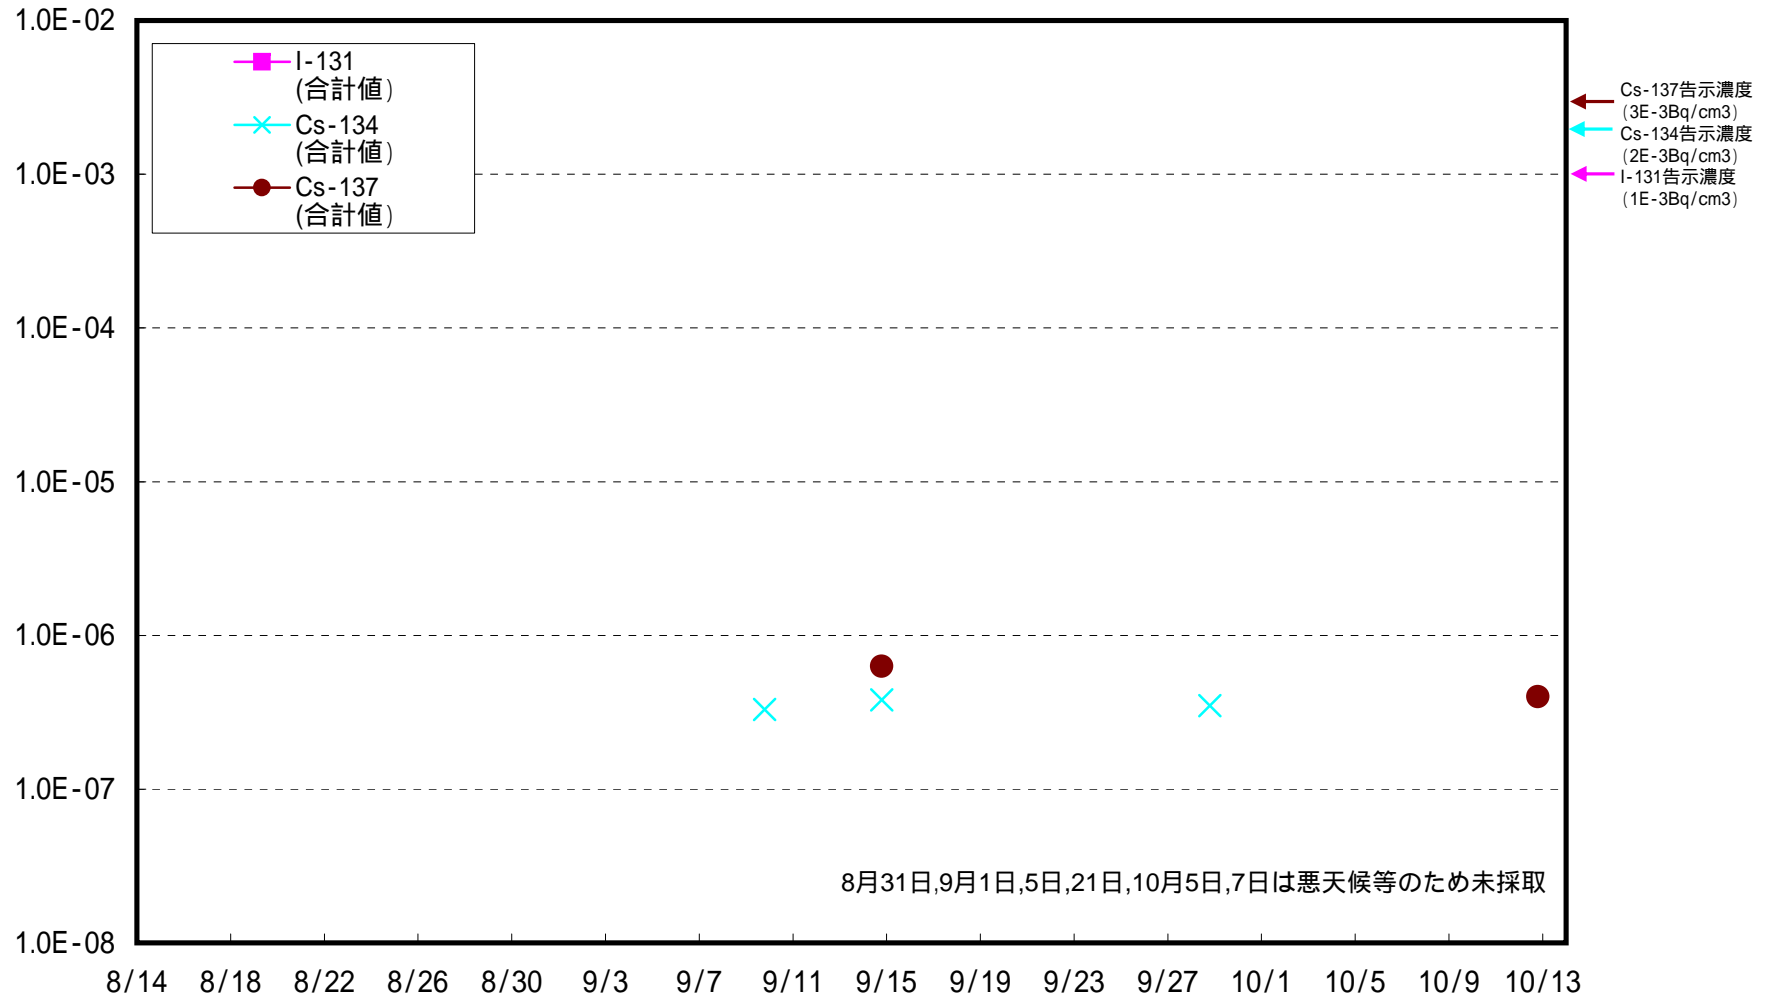
福島第一 南防波堤上 ダスト核種分析結果(Bq/cm<sup>3</sup>)

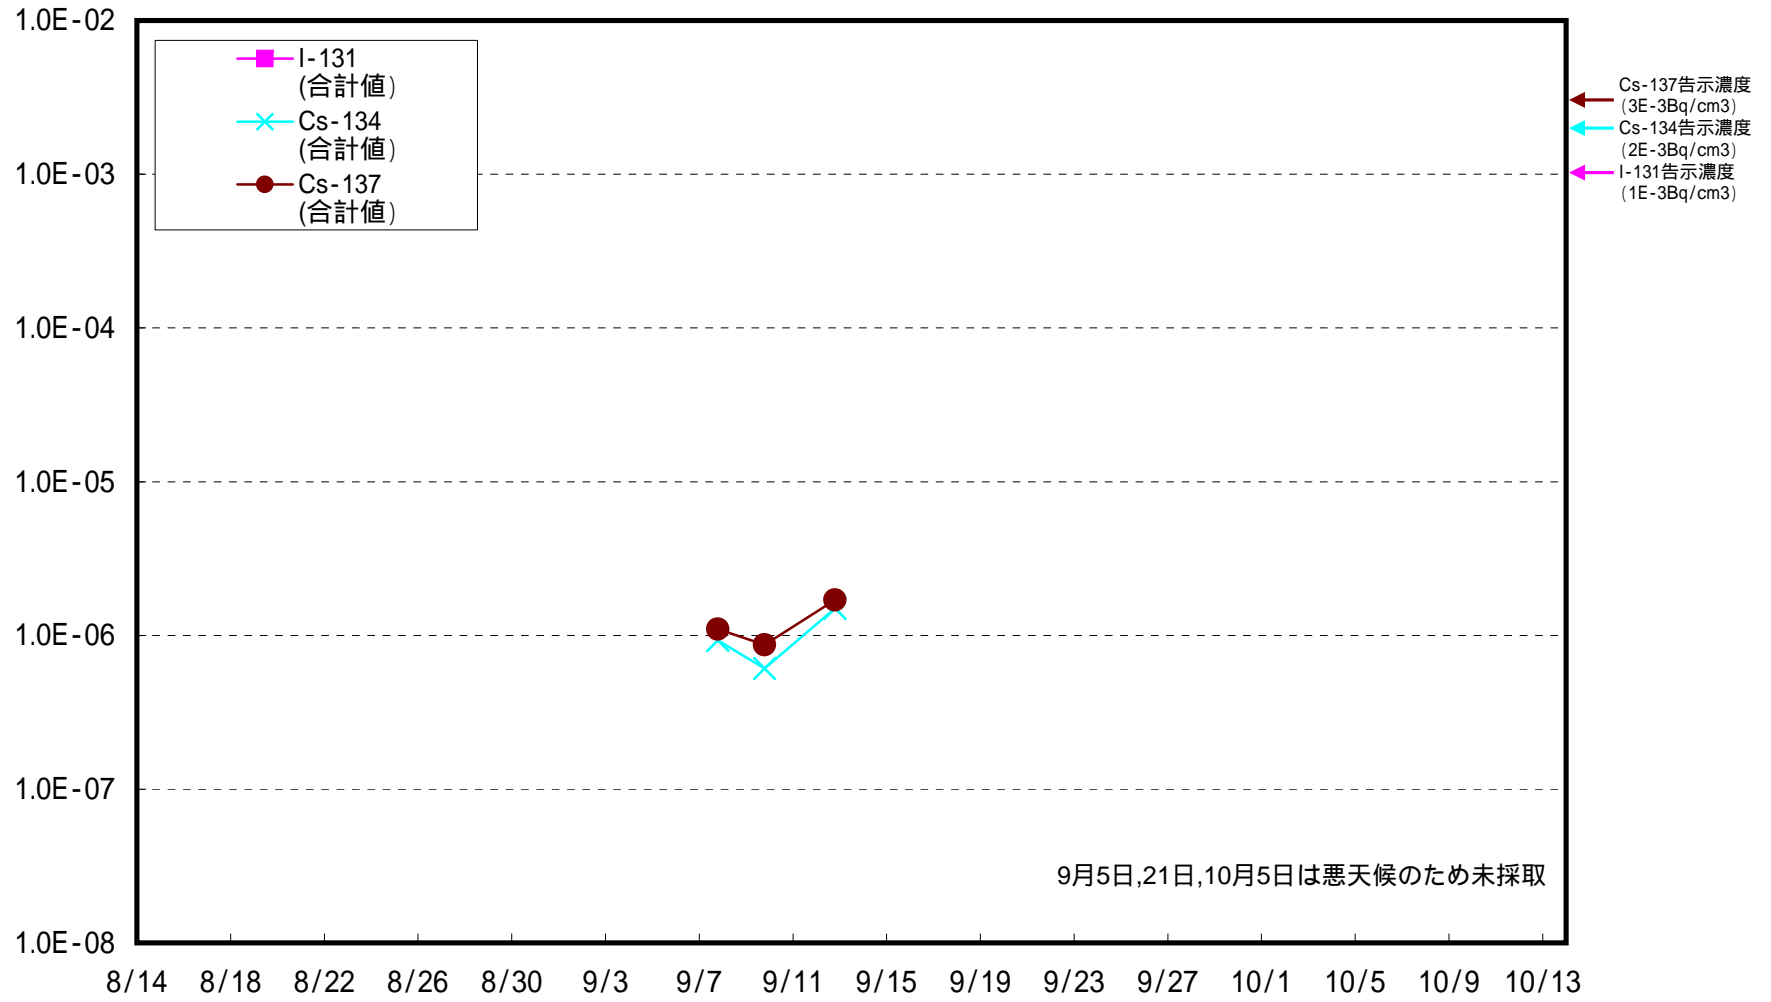
福島第一 メガフロート上 ダスト核種分析結果(Bq/cm<sup>3</sup>)

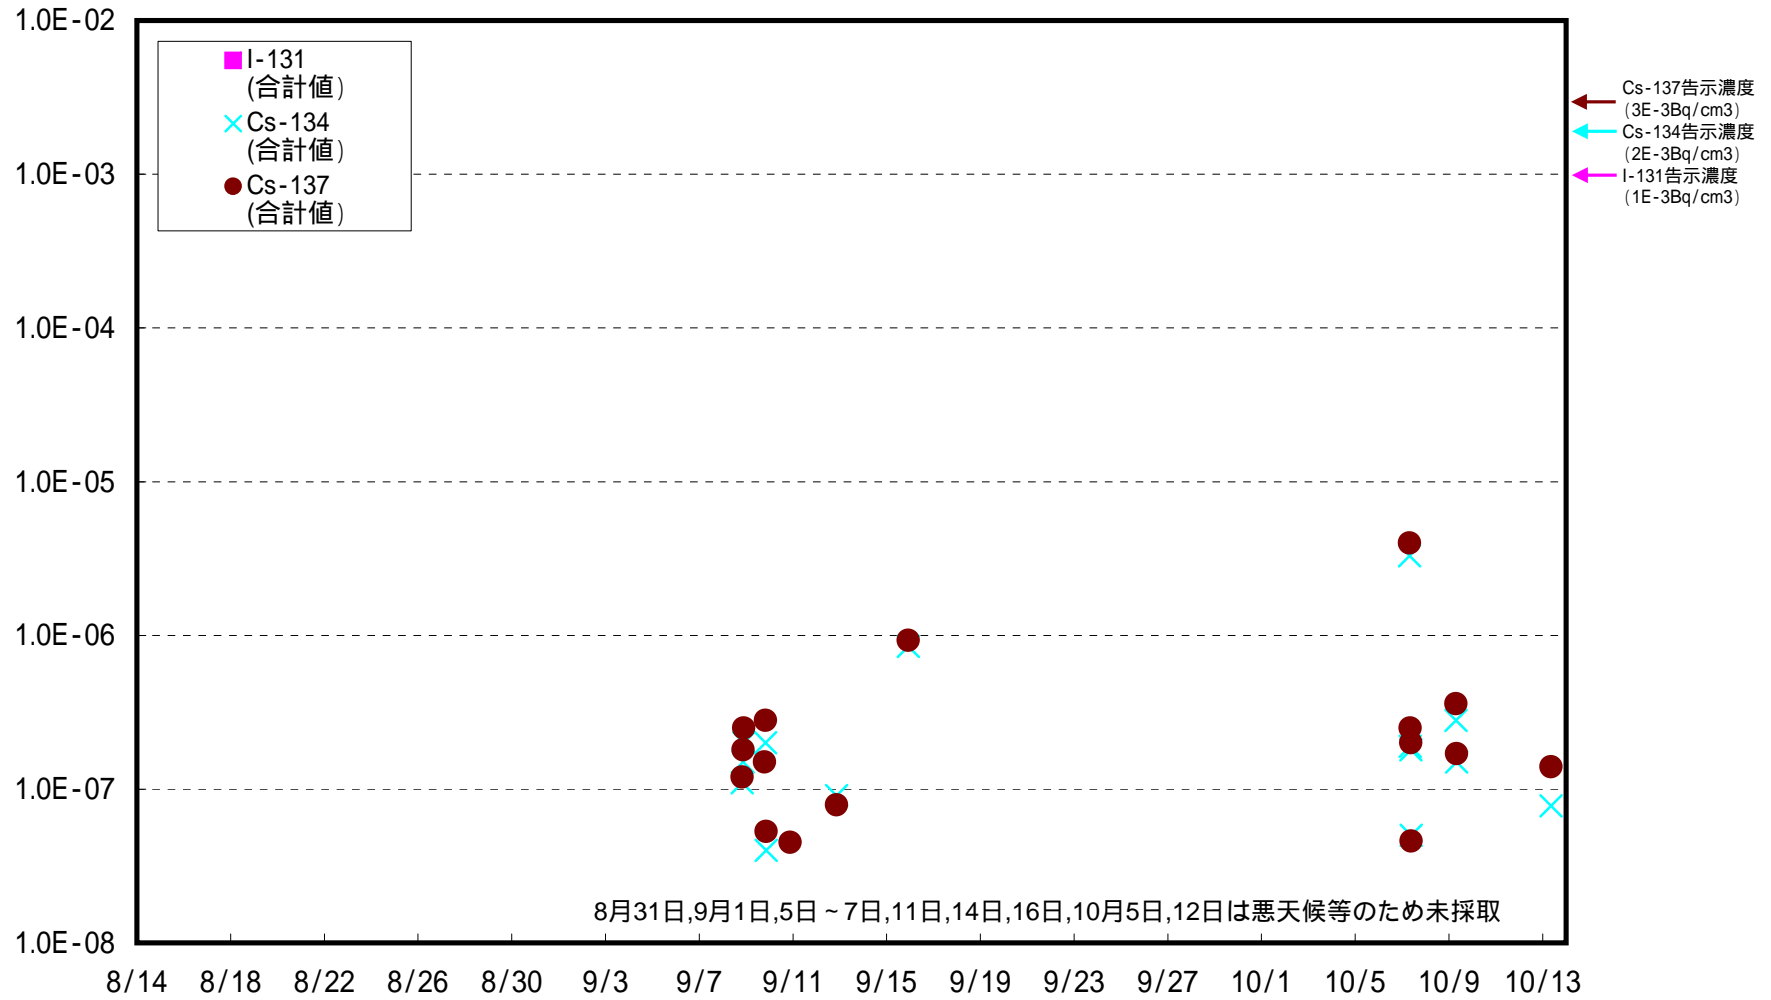
福島第一 沖合2～3km海上 ダスト核種分析結果(Bq/cm<sup>3</sup>)
