福島第一 西門 ダスト核種分析結果(Bq/cm<sup>3</sup>)

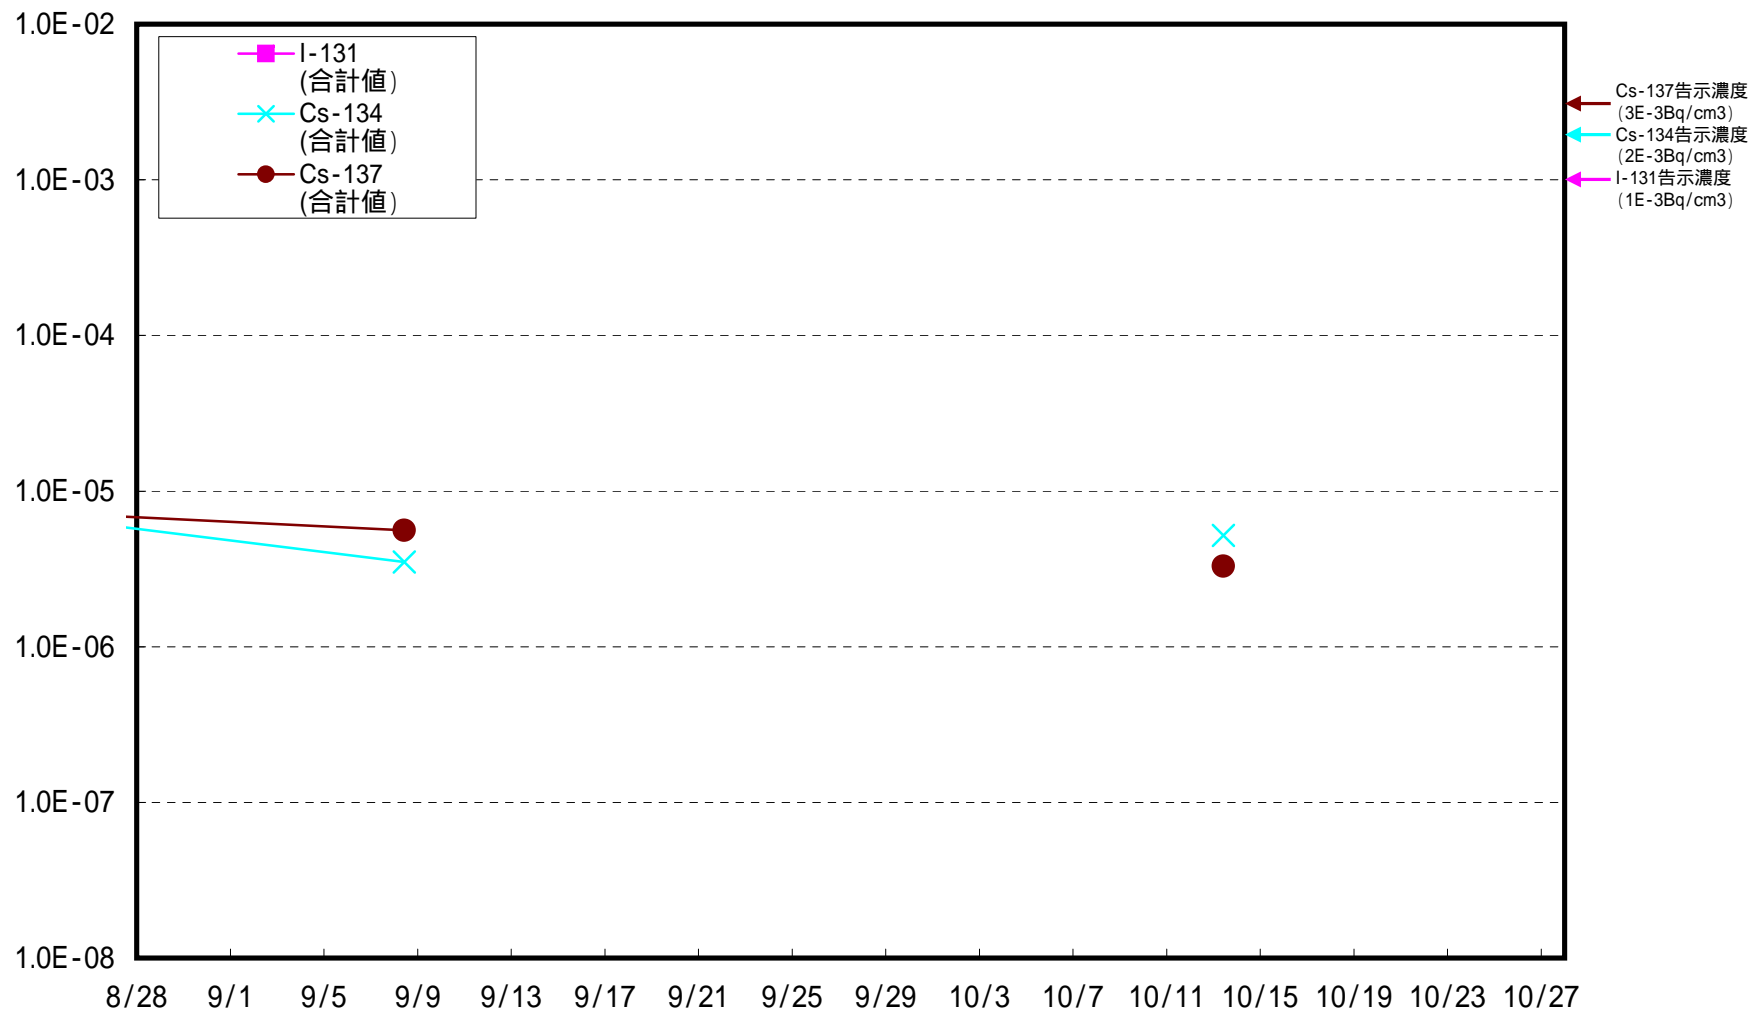
福島第一 1号機北側法面上 ダスト核種分析結果(Bq/cm<sup>3</sup>)

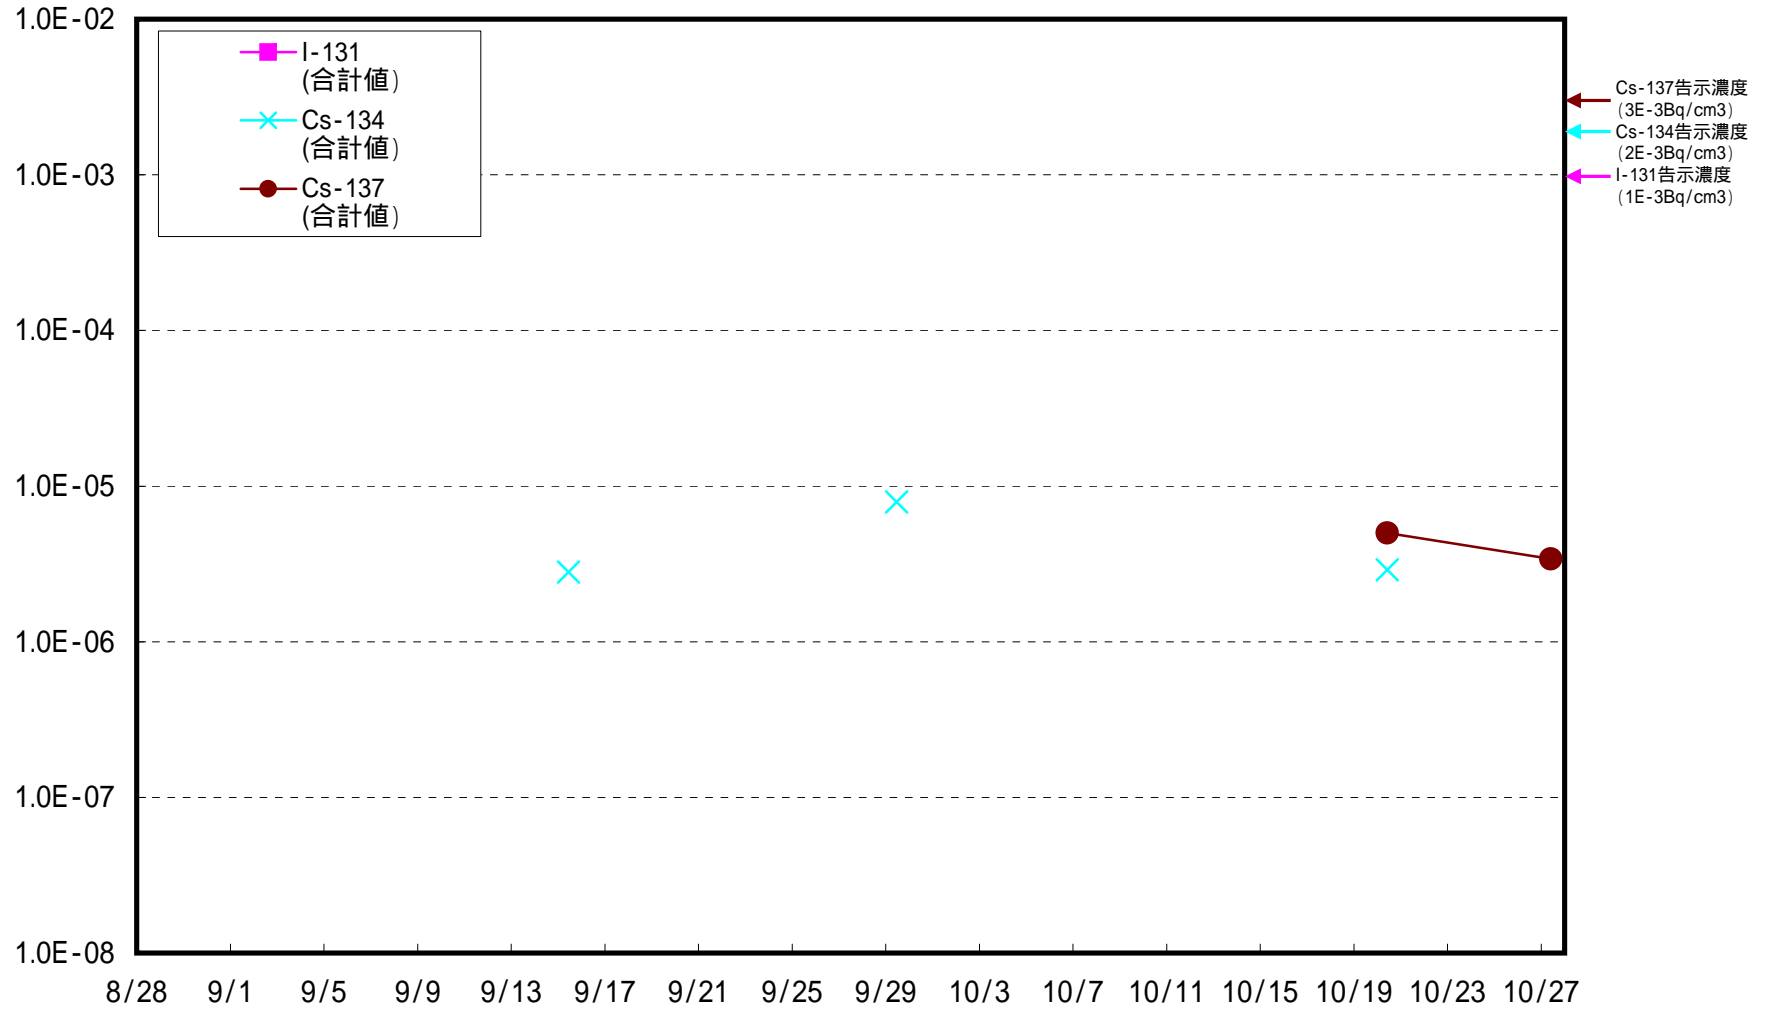
福島第一 1, 2号機西側法面上 ダスト核種分析結果(Bq/cm<sup>3</sup>)

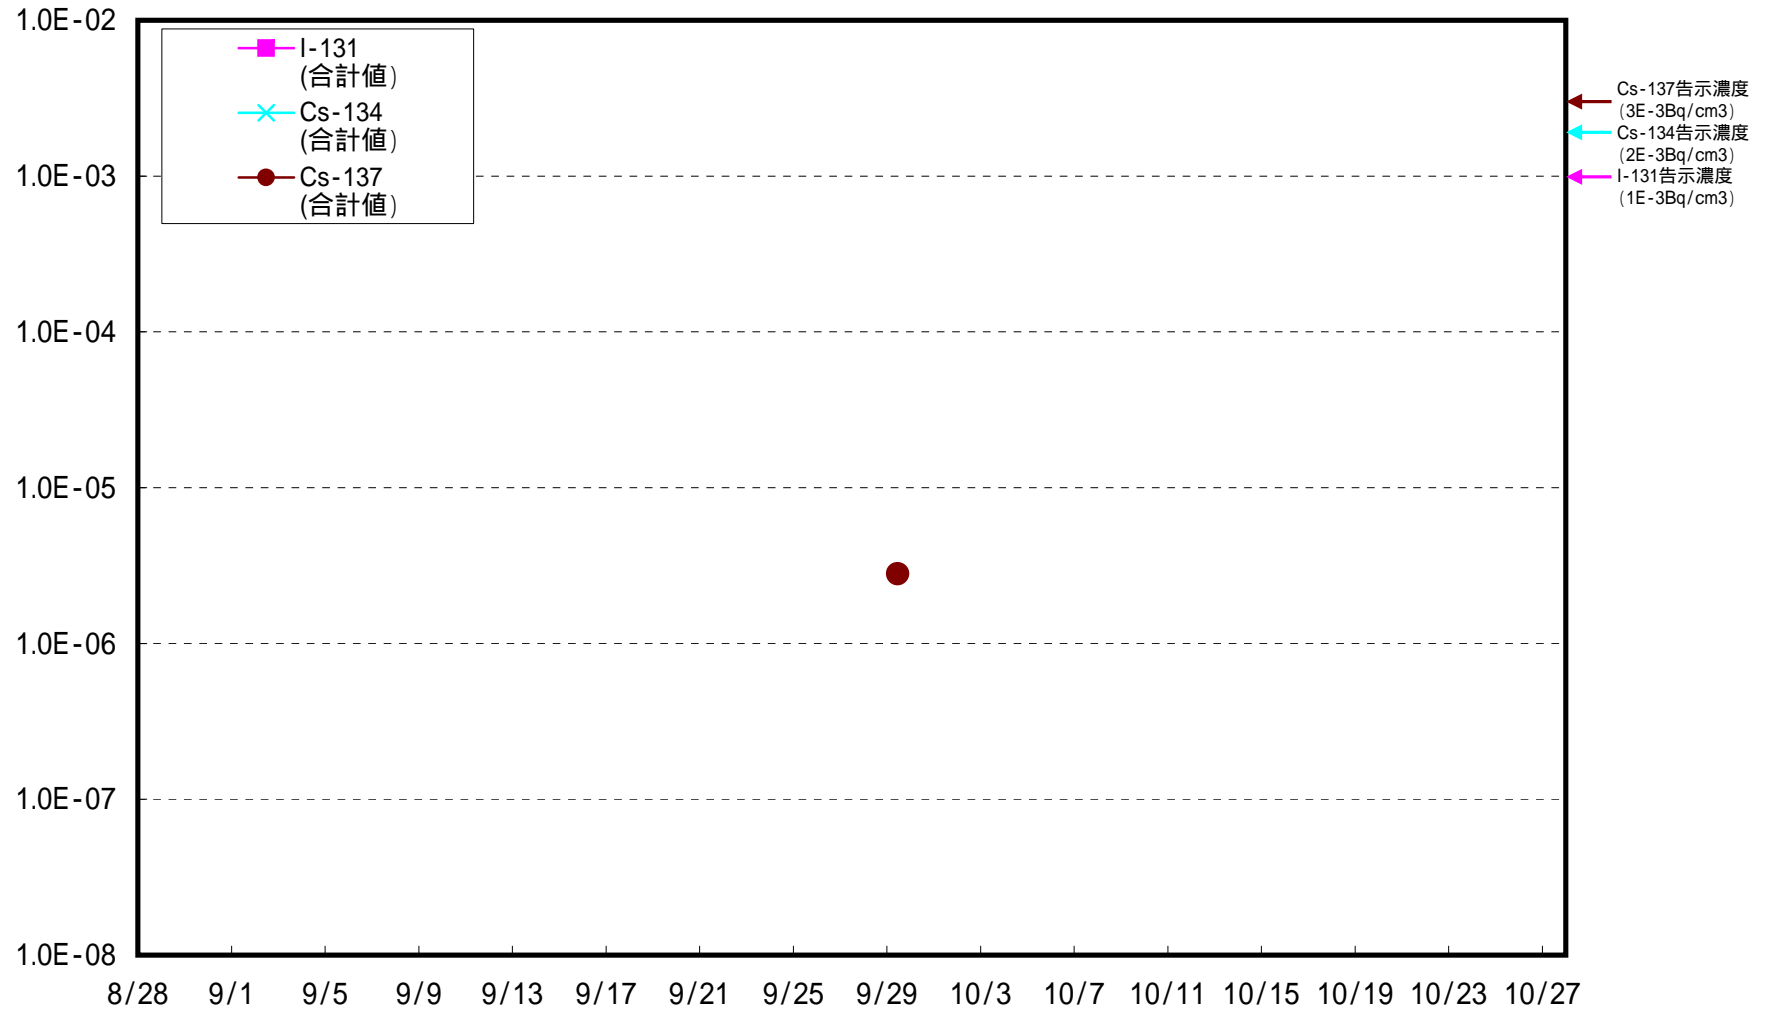
福島第一 3,4号機西側法面上 ダスト核種分析結果(Bq/cm<sup>3</sup>)

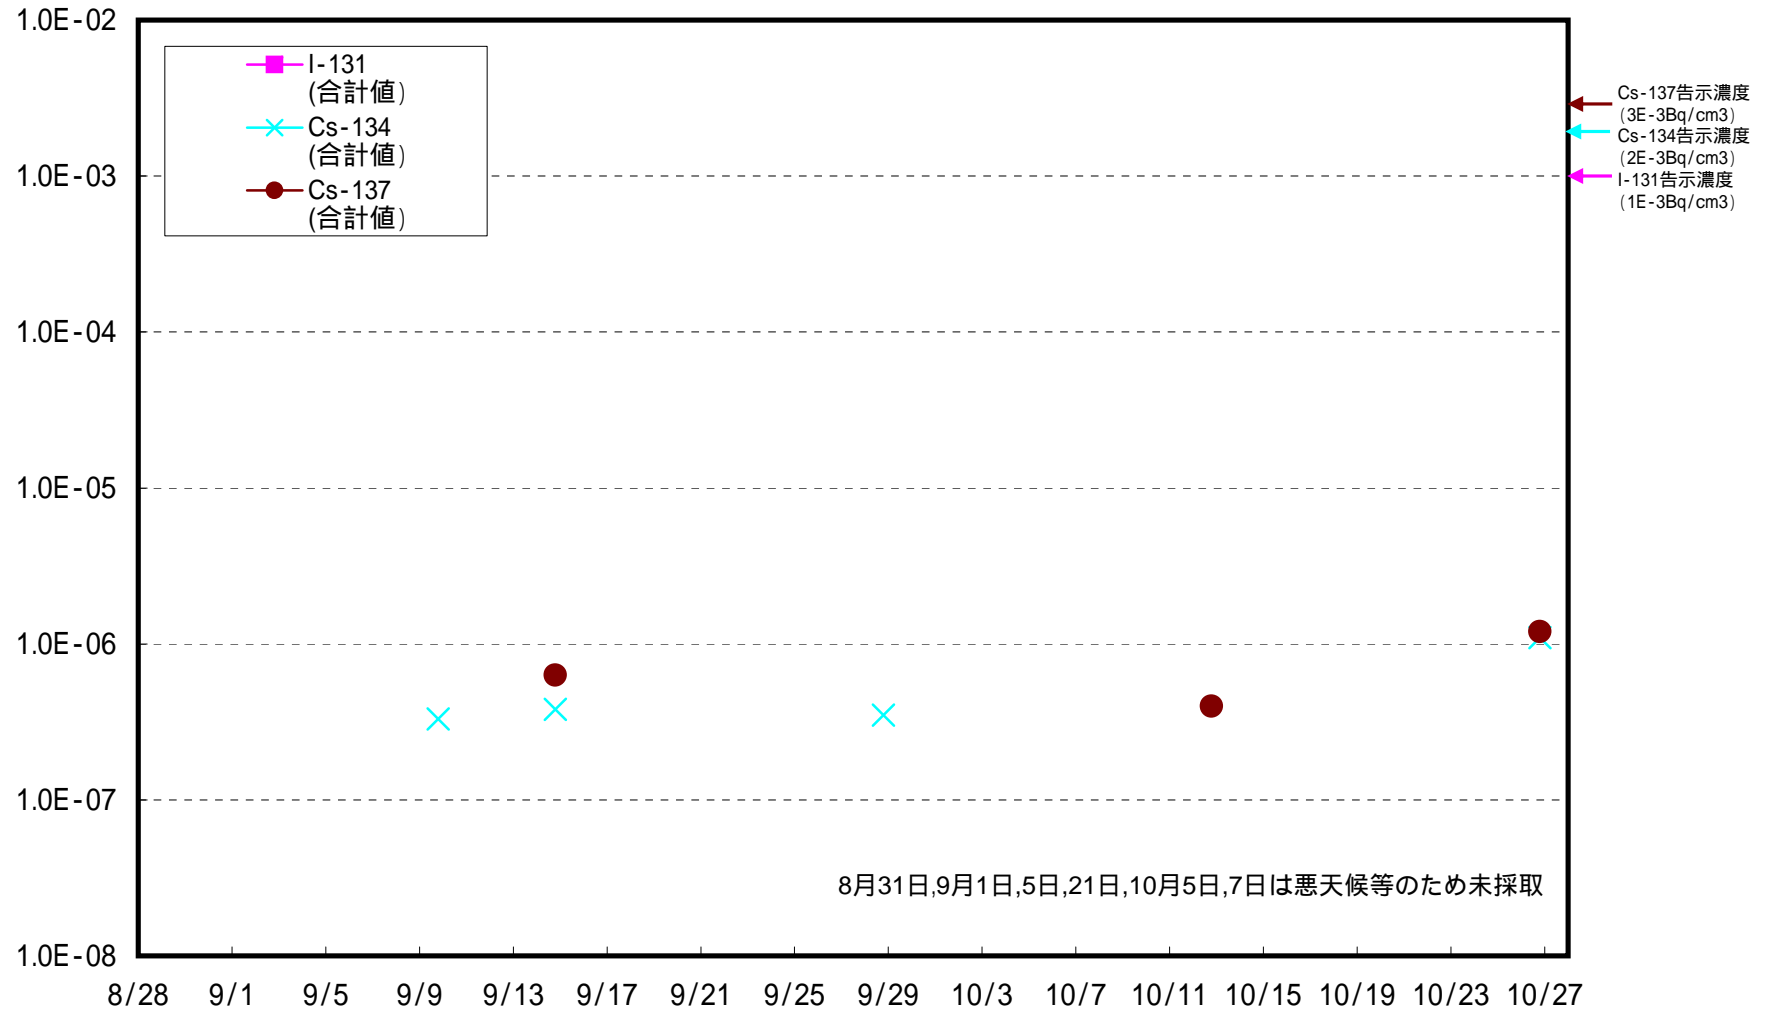
福島第一 南防波堤上 ダスト核種分析結果(Bq/cm<sup>3</sup>)

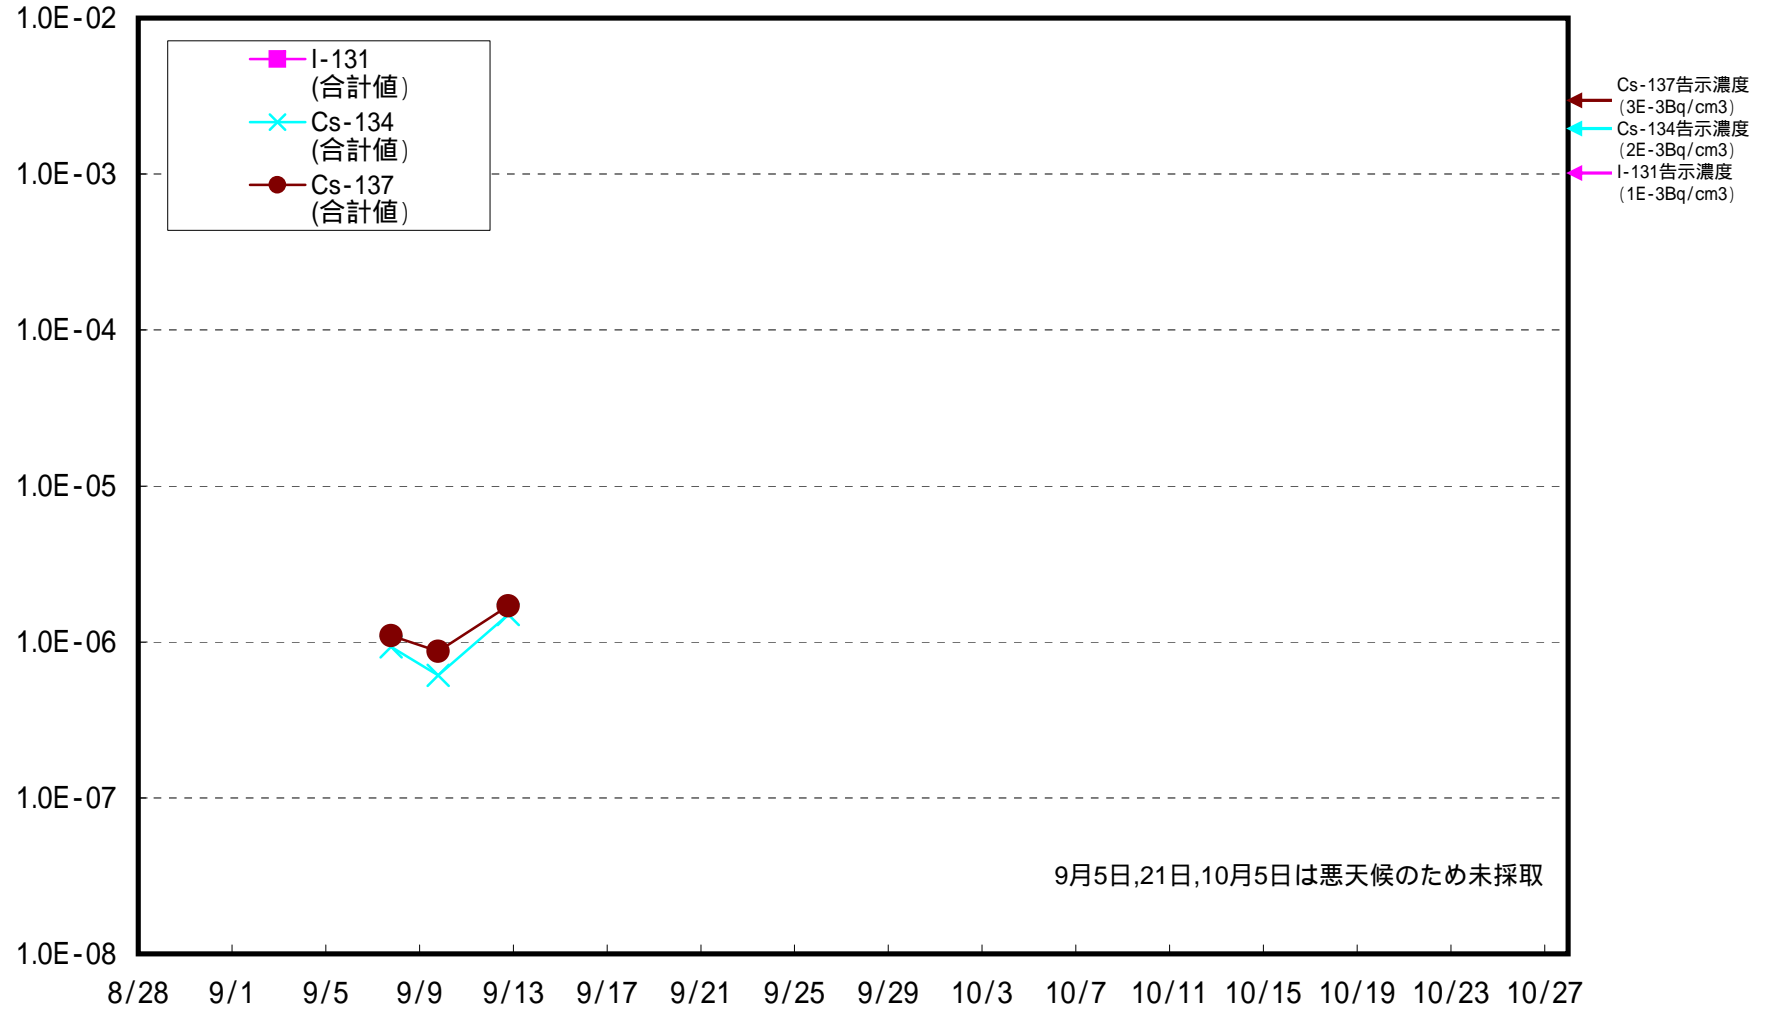
福島第一 メガフロート上 ダスト核種分析結果(Bq/cm<sup>3</sup>)

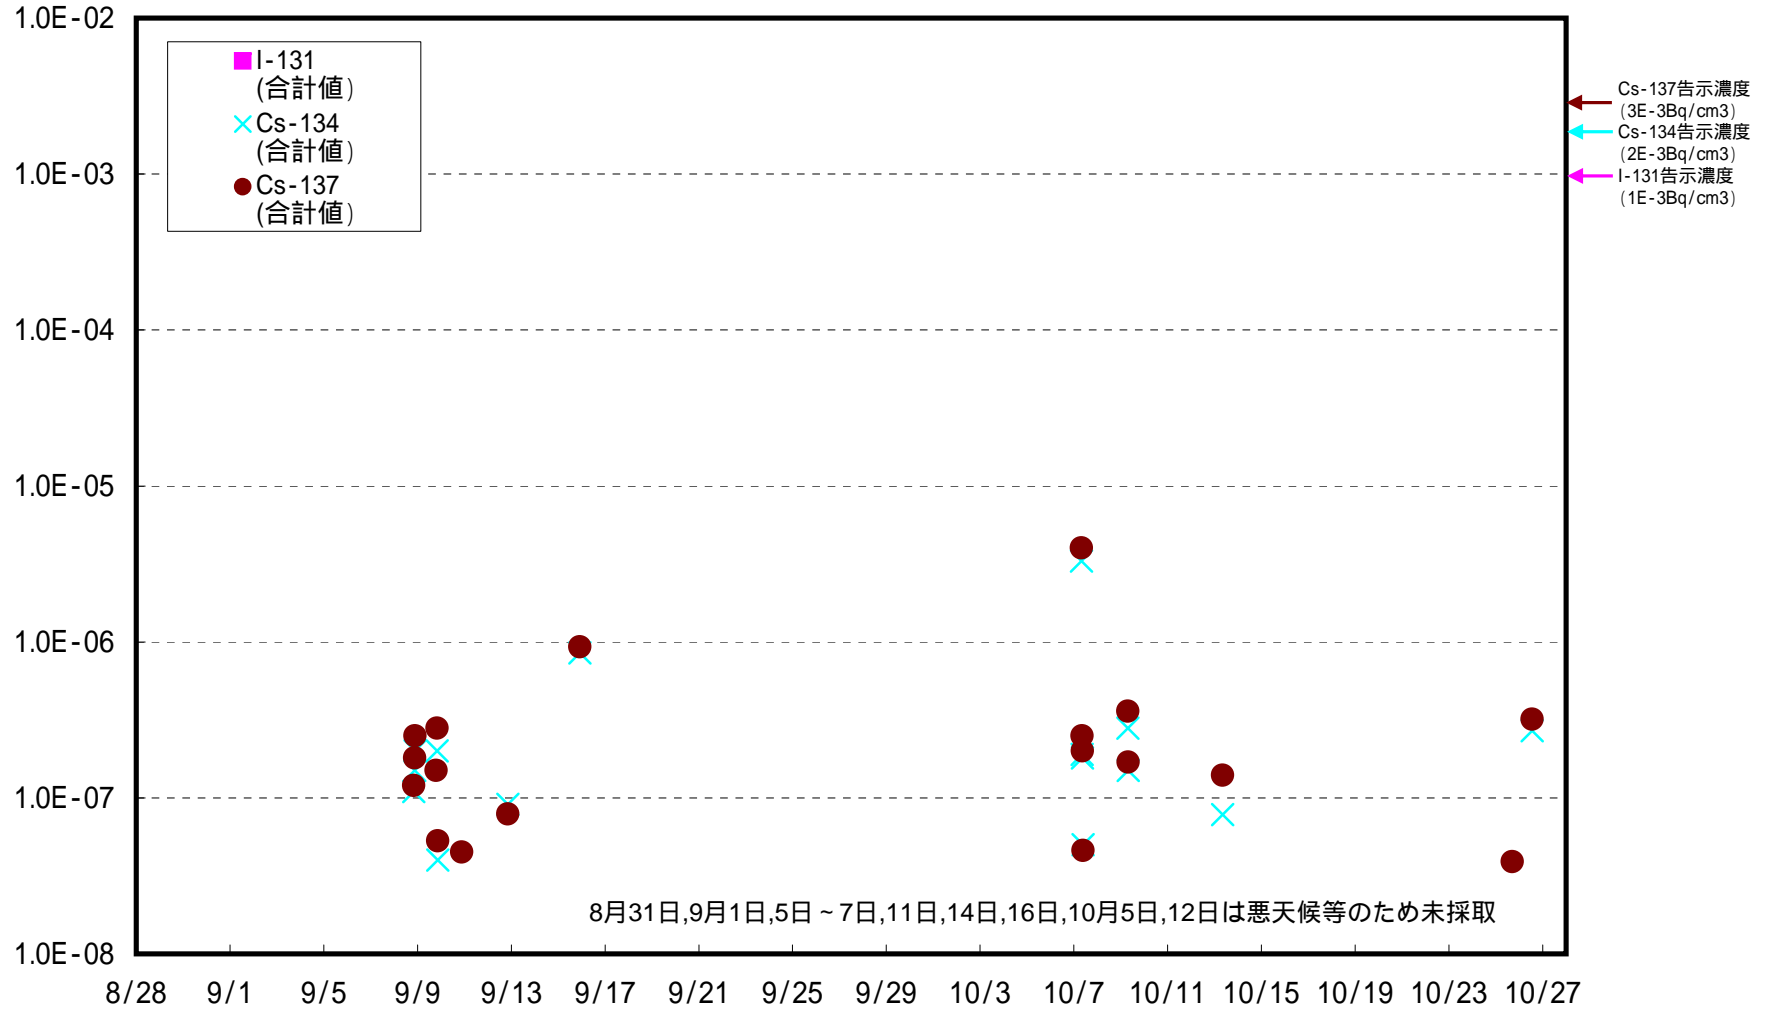
福島第一 沖合2～3km海上 ダスト核種分析結果(Bq/cm<sup>3</sup>)
