福島第一 西門 ダスト核種分析結果(Bq/cm<sup>3</sup>)

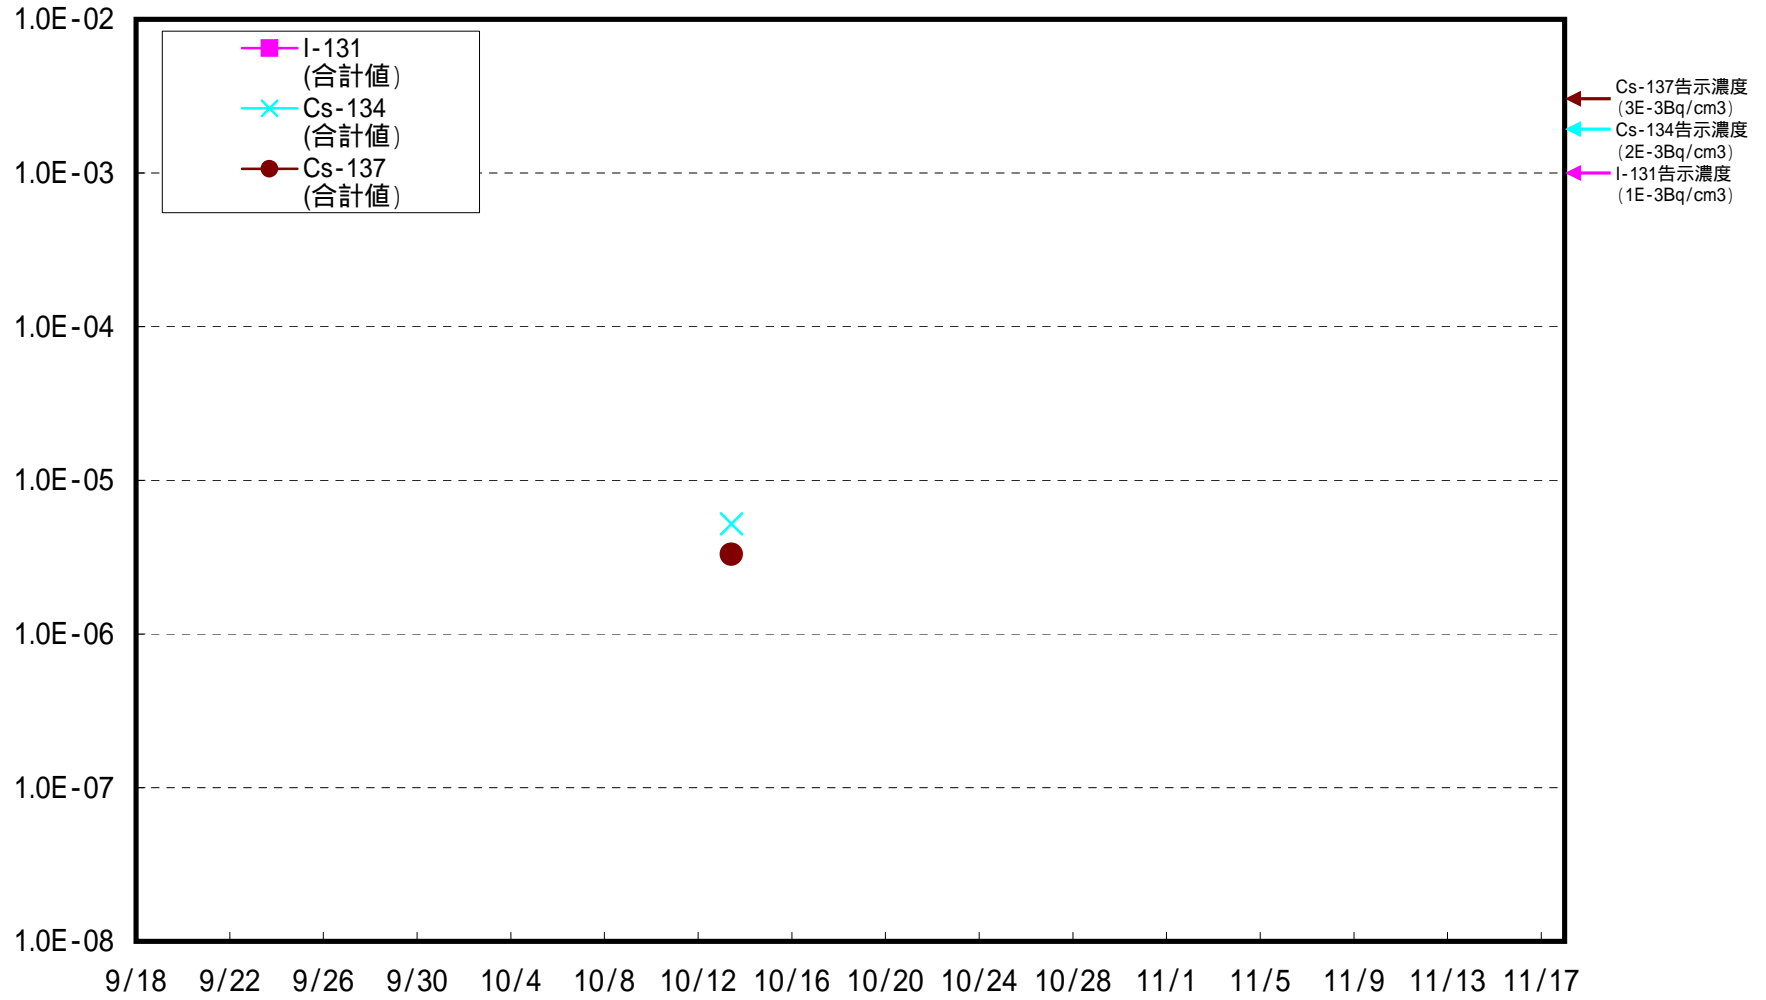
福島第一 1号機北側法面上 ダスト核種分析結果(Bq/cm<sup>3</sup>)

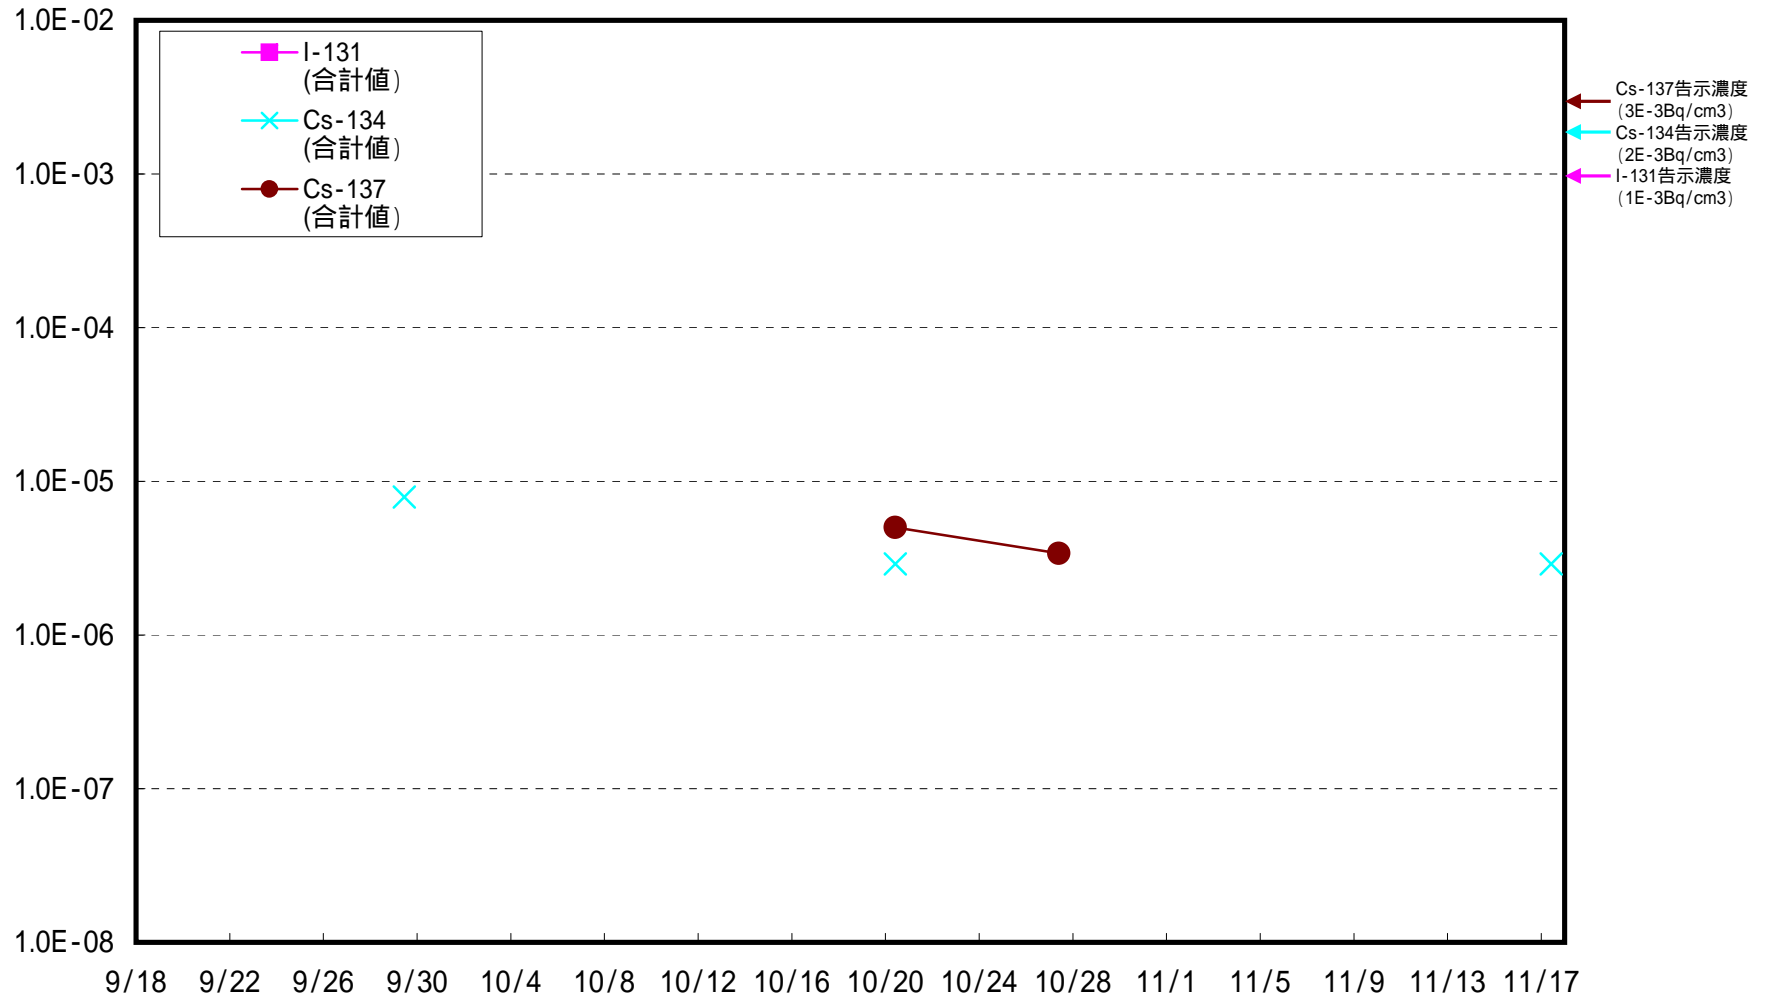
福島第一 1,2号機西側法面上 ダスト核種分析結果(Bq/cm<sup>3</sup>)

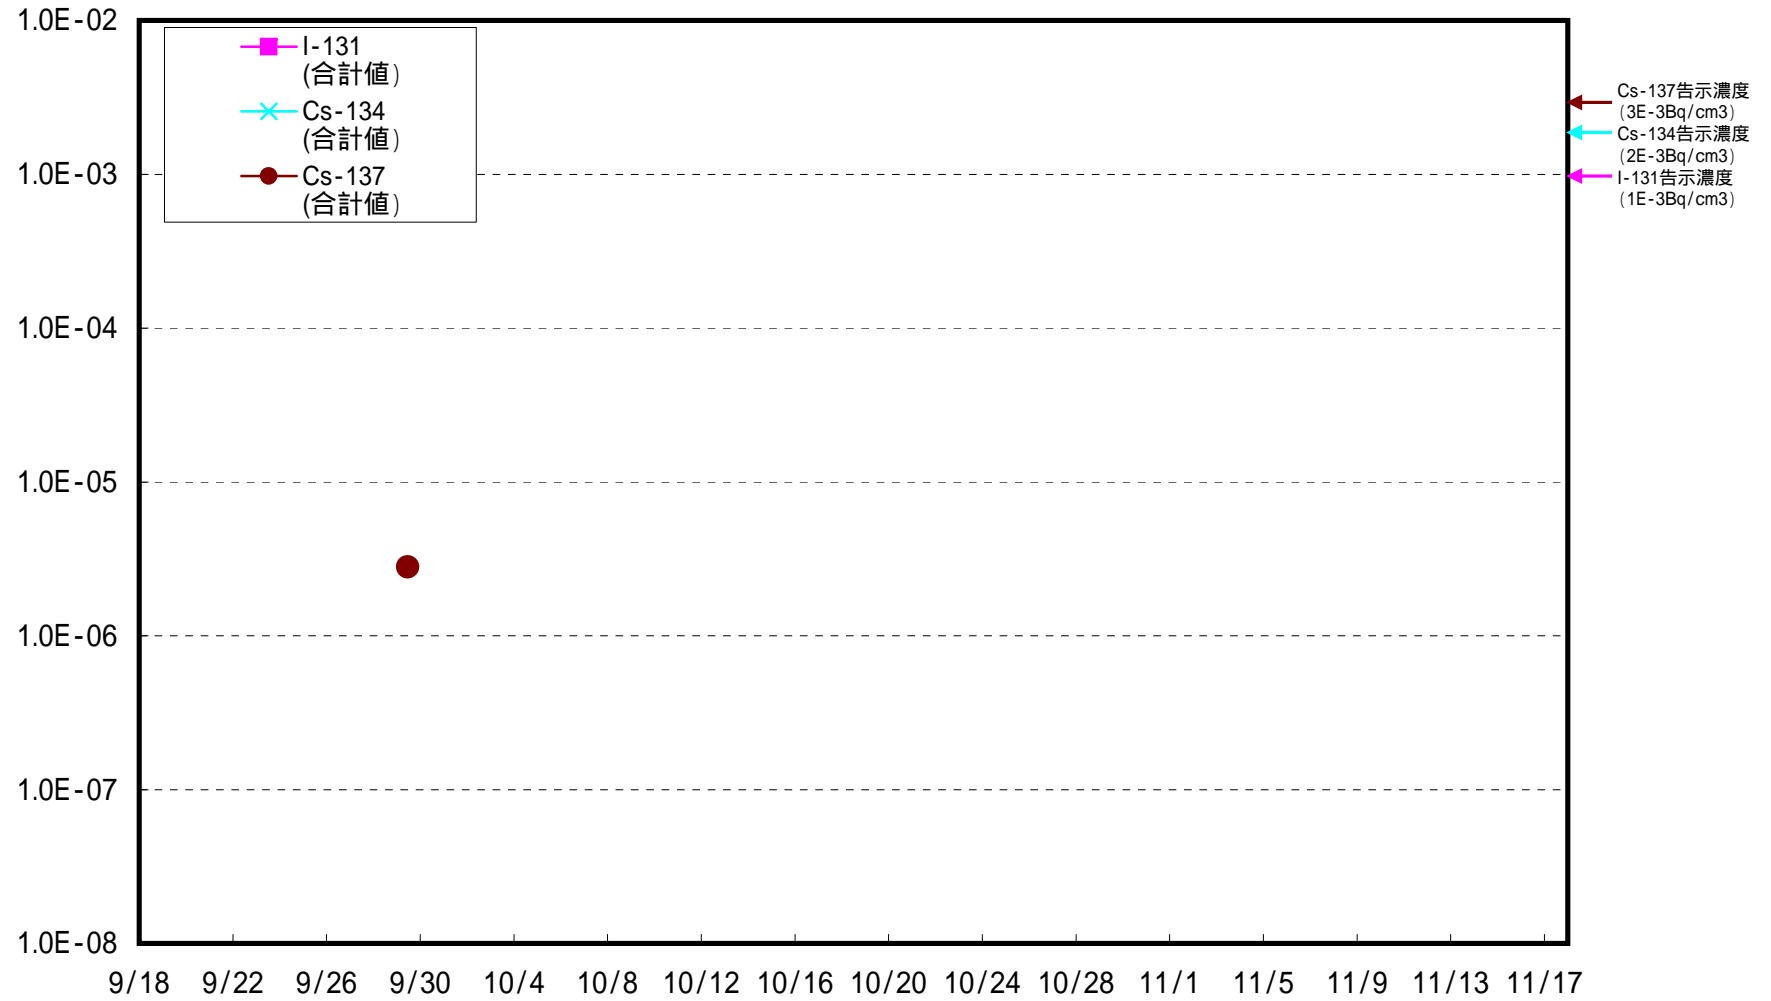
福島第一 3, 4号機西側法面上 ダスト核種分析結果(Bq/cm<sup>3</sup>)

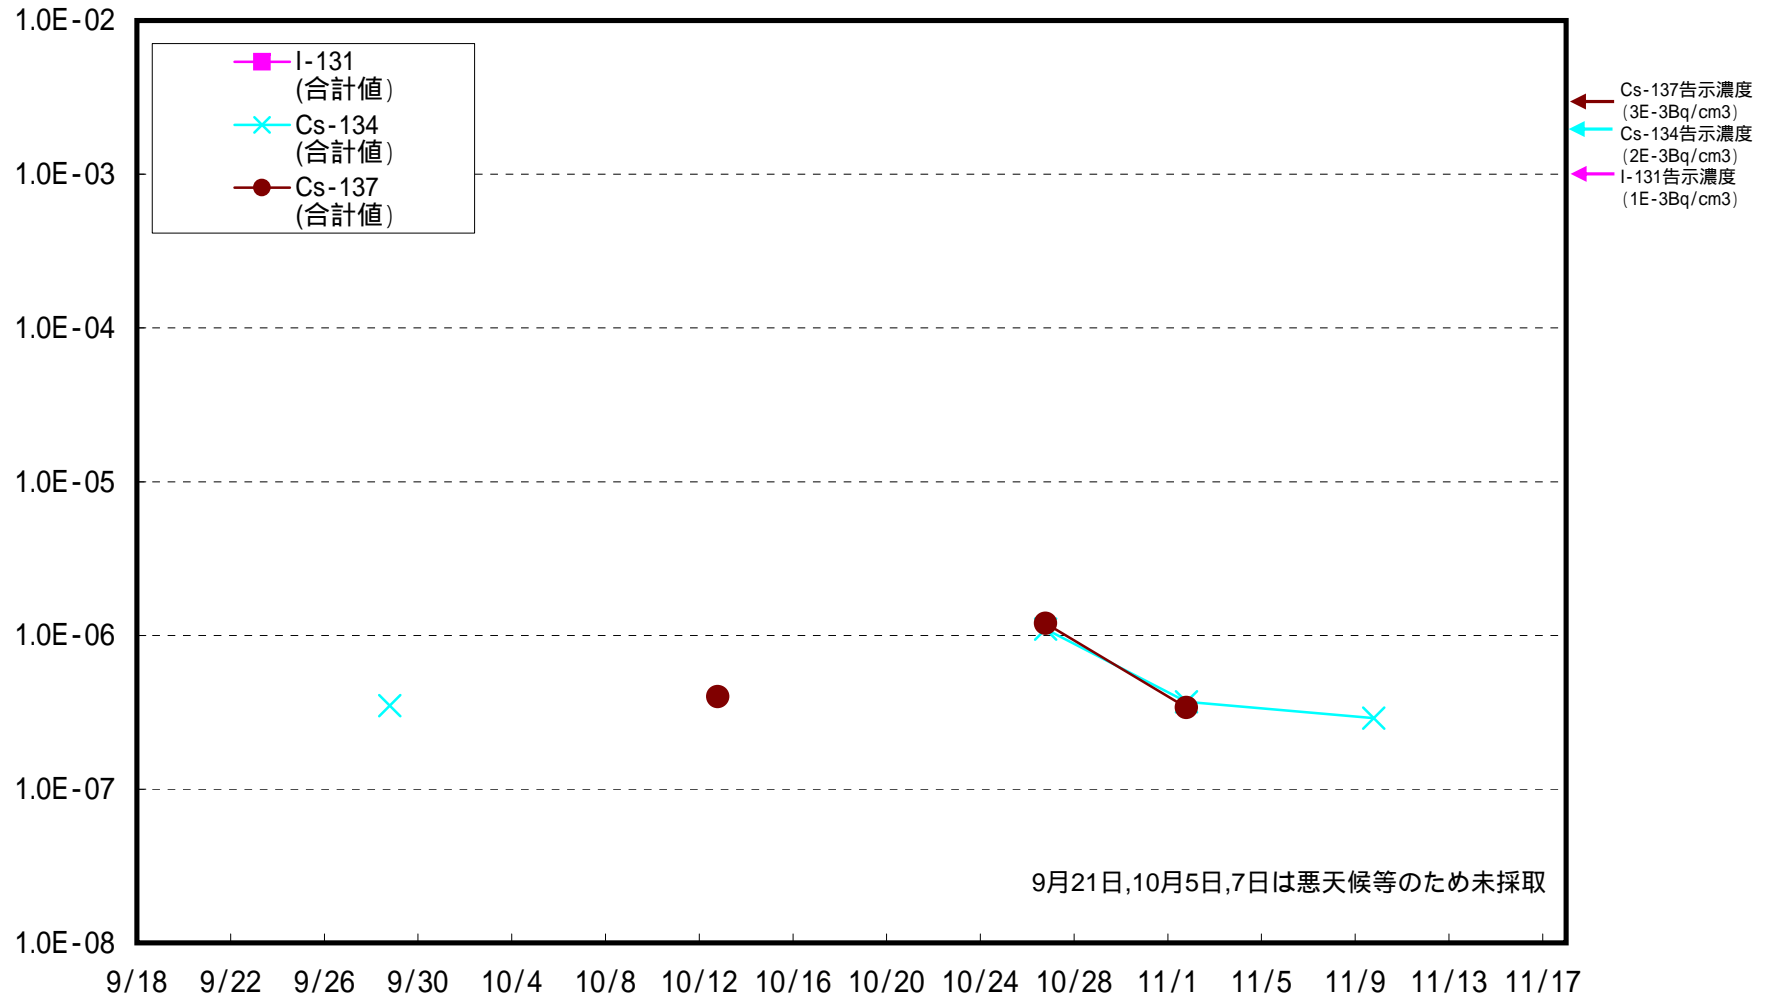
福島第一 南防波堤上 ダスト核種分析結果(Bq/cm<sup>3</sup>)

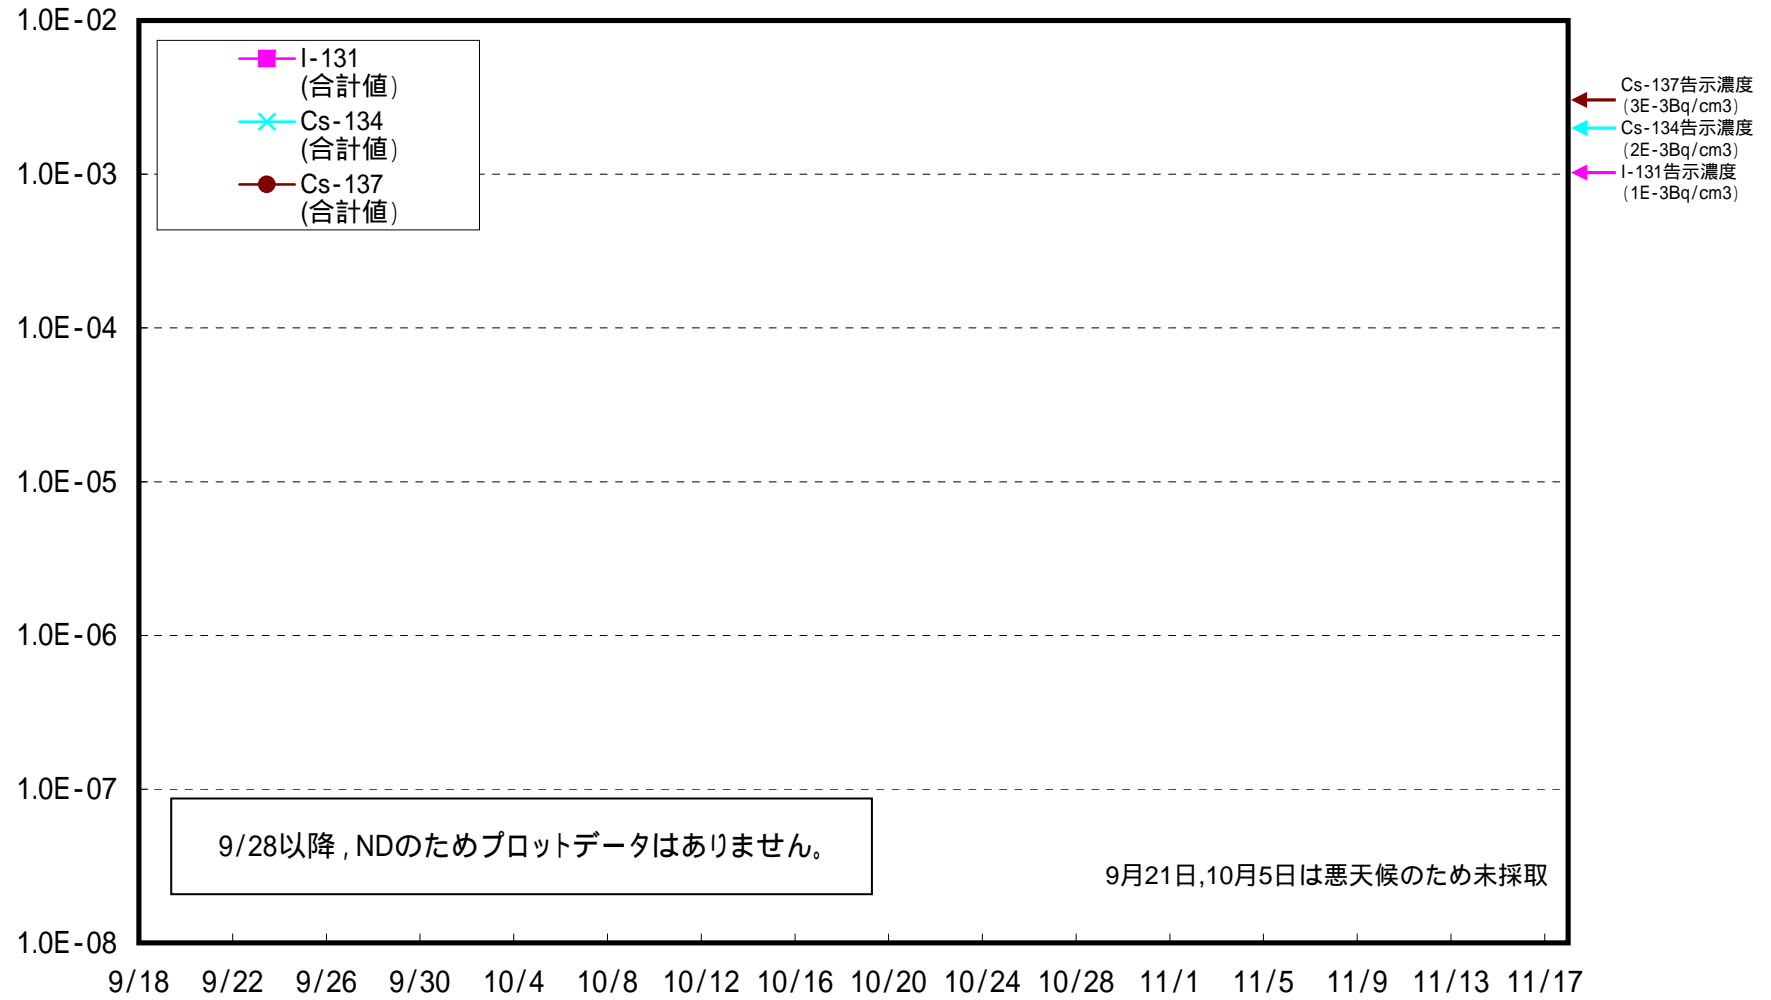
福島第一 メガフロート上 ダスト核種分析結果(Bq/cm<sup>3</sup>)
