## 6. 高レベル放射性汚染水を貯留している（滞留している場合も含む）建屋等

### 6.1. 概要

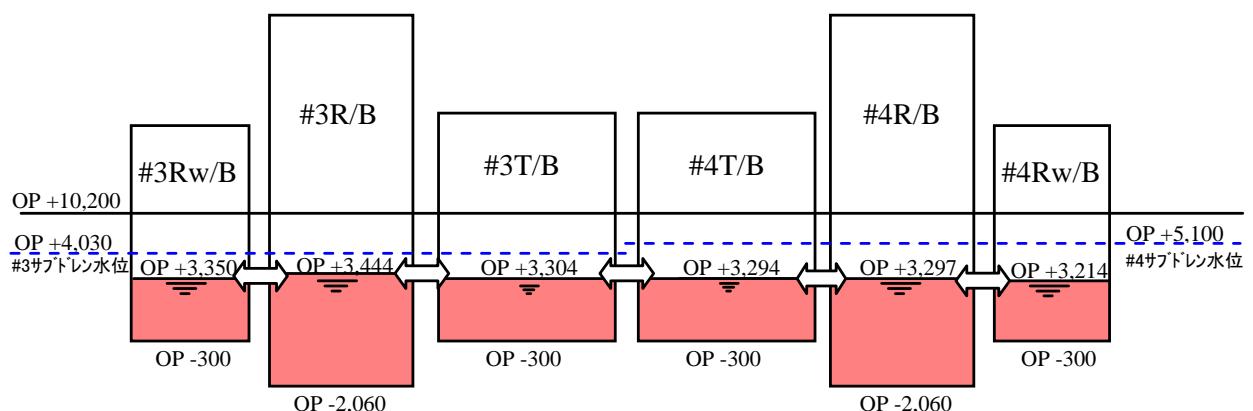
図6-2(2) 3/4号炉建屋間における滞留水の流れのイメージ

※ 水位は平成24年7月25日時点

現在の滞留水移送の概念及び1～4号炉建屋間における滞留水の流れのイメージを図6-1、図6-2に示す。

1～4号炉にある滞留水は、2号炉及び3号炉のタービン建屋から集中廃棄物処理建屋へ移送される。集中廃棄物処理建屋に一時貯蔵された滞留水は、高レベル放射性汚染水処理設備にて処理された後、原子炉へ注水されている。1～4号炉における滞留水の流れについて、以下のとおり想定する。

3／4号炉：各建屋間で連動しており、3号炉タービン建屋から集中廃棄物処理建屋へ移送していることから、各建屋からタービン建屋へ流入

滞留水移送概念図について図 6-1、各建屋間における滞留水の流れについて図 6-2 に示す。各号炉の建屋等について安全確保策を目標ごとに以下に記載する。

3号炉の滯留水については、原子炉建屋、タービン建屋（トレーナー、立坑、コントロール建屋含む）、廃棄物処理建屋に滞留しており、図6-2のとおり3／4号炉の各建屋において水位状況に応じた滯留水の運動があり、3号炉タービン建屋から滯留水移送装置（移送ポンプ2台設置、ポリエチレン管等）で集中廃棄物処理建屋へ移送することにより水位調整されている。移送については、移送元の各建屋の水位及び移送先の各建屋水位を考慮し、実施する。

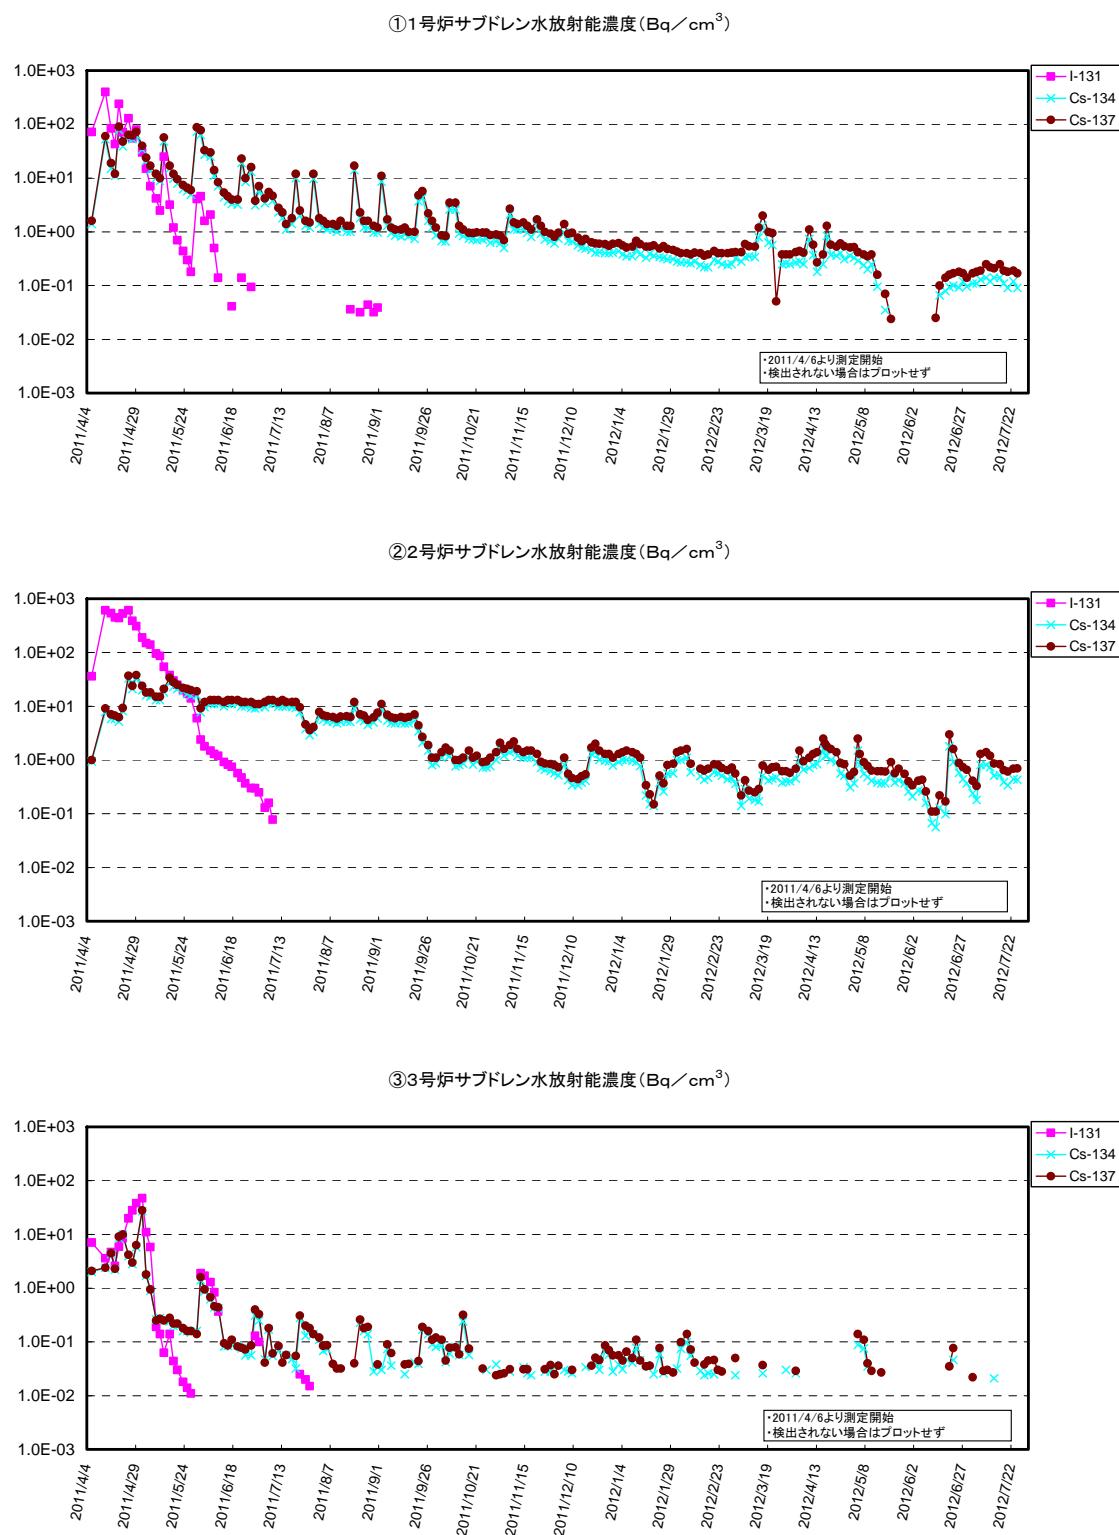
図 6-4(1)サブドレン水放射能濃度

④4号炉サブドレン水放射能濃度( $\text{Bq}/\text{cm}^3$ )

また、サイトバンカ建屋近傍のサブドレン水の水位及び放射能濃度を監視し、図 6-4 に示すとおり現在まで放射能濃度に有意な変化は見られていないことから、滞留水の外部への漏えいはないと考える。今後も引き続きサイトバンカ建屋近傍のサブドレン水の水位及び放射能濃度を監視していく。

建屋等周辺の地下水の放射性物質濃度を監視できる機能として、サブドレン水のサンプリングの測定箇所を図 6-3 のとおり設定し、図 6-4 のとおり定期的に測定することにより監視している。

高温焼却炉建屋に滞留水を移送したところ、隣接する地下通路に漏えいしていることが確認され、その後、地下通路部の水位の方が高いことから漏えいは抑制されていると考える。高温焼却炉建屋近傍のサブドレン水の水位及び放射能濃度を監視し、図6-4に示すとおり現在のところ放射能濃度に有意な変化は見られていないことから、滞留水の外部への漏えいはないと考える。今後も引き続き建屋近傍のサブドレン水の水位及び放射能濃度を監視していく。

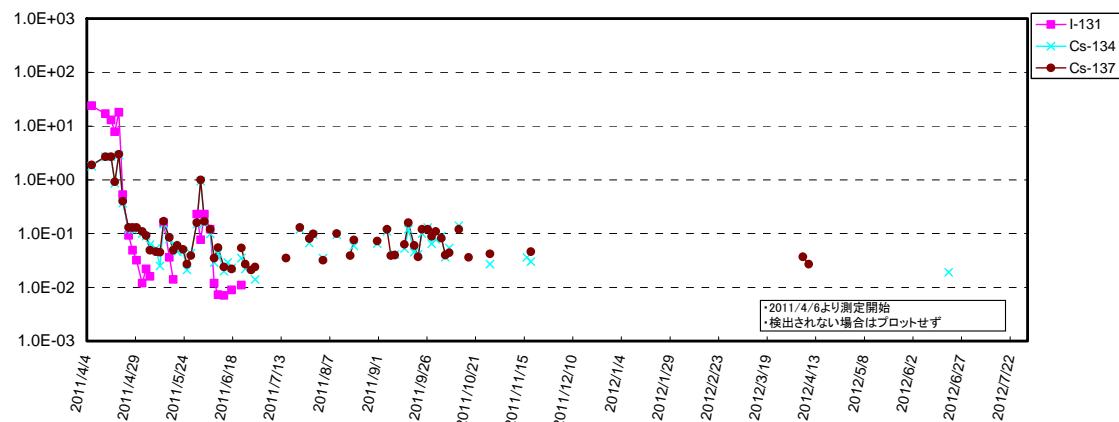
⑤プロセス主建屋北東サブドレン水放射能濃度( $\text{Bq}/\text{cm}^3$ )

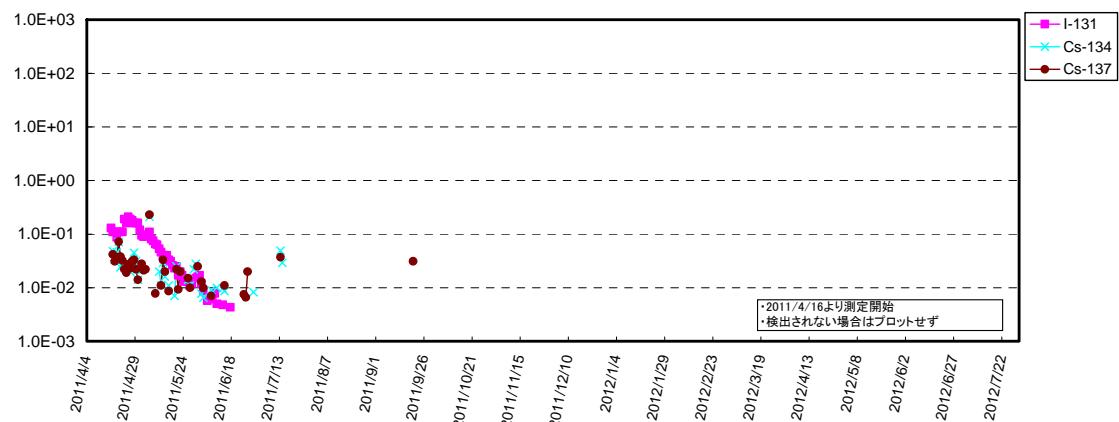
⑥プロセス主建屋南東サブドレン水放射能濃度( $\text{Bq}/\text{cm}^3$ )

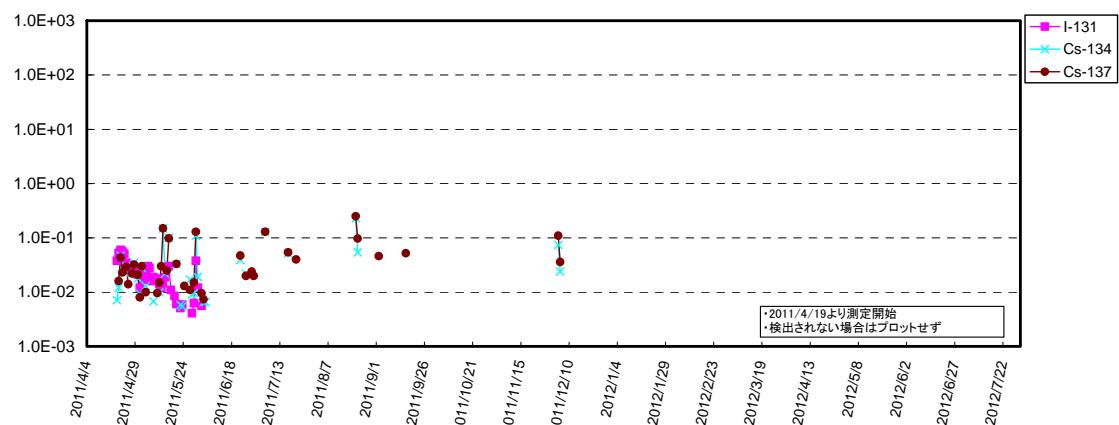
図 6-4(2)サブドレン水放射能濃度

⑦サイトバンカ建屋南東サブドレン水放射能濃度( $\text{Bq}/\text{cm}^3$ )

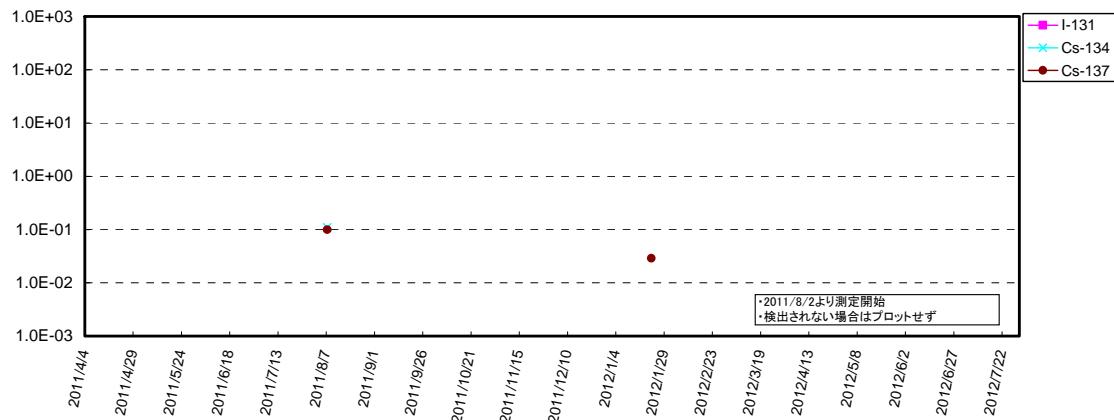
⑧サイドバンカ建屋南西サブドレン水放射能濃度( $\text{Bq}/\text{cm}^3$ )

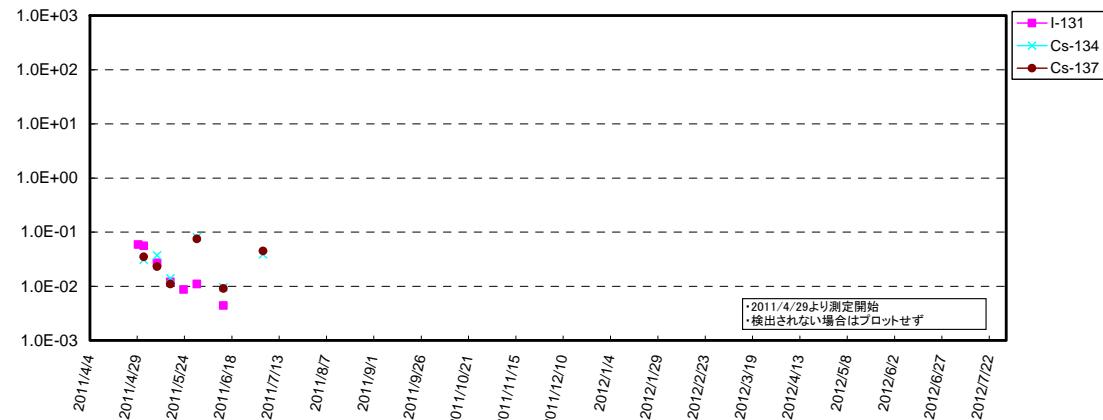
⑨焼却工作建屋 西側サブドレン水放射能濃度( $\text{Bq}/\text{cm}^3$ )

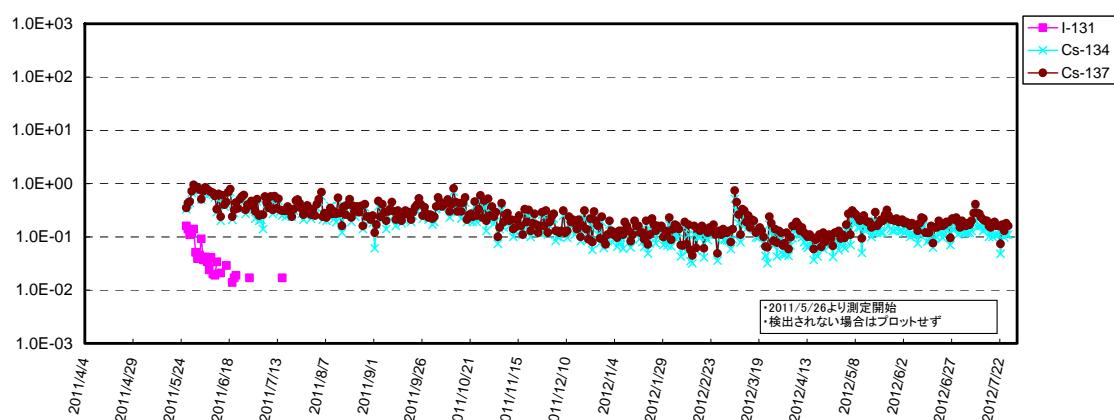
図 6-4(3)サブドレン水放射能濃度

⑩高温焼却炉建屋南サブドレン水放射能濃度( $\text{Bq}/\text{cm}^3$ )

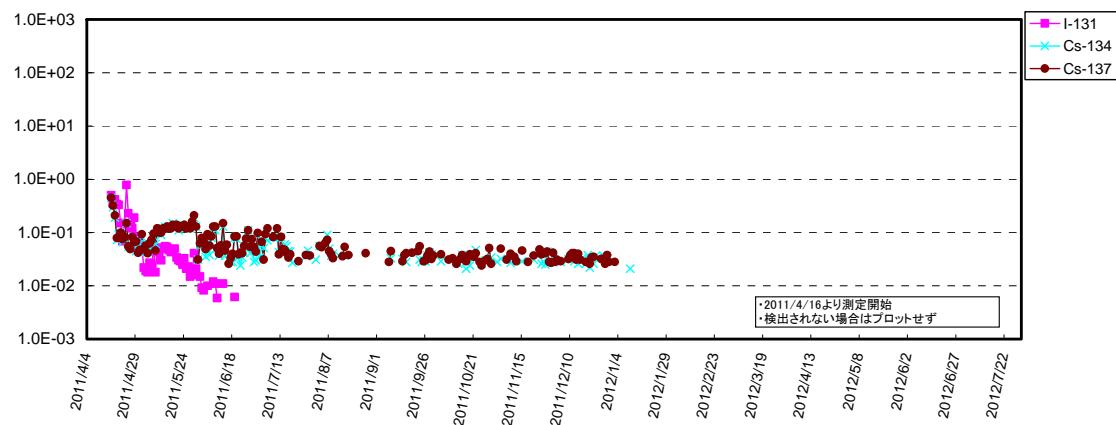
⑪高温焼却炉建屋北サブドレン水放射能濃度( $\text{Bq}/\text{cm}^3$ )

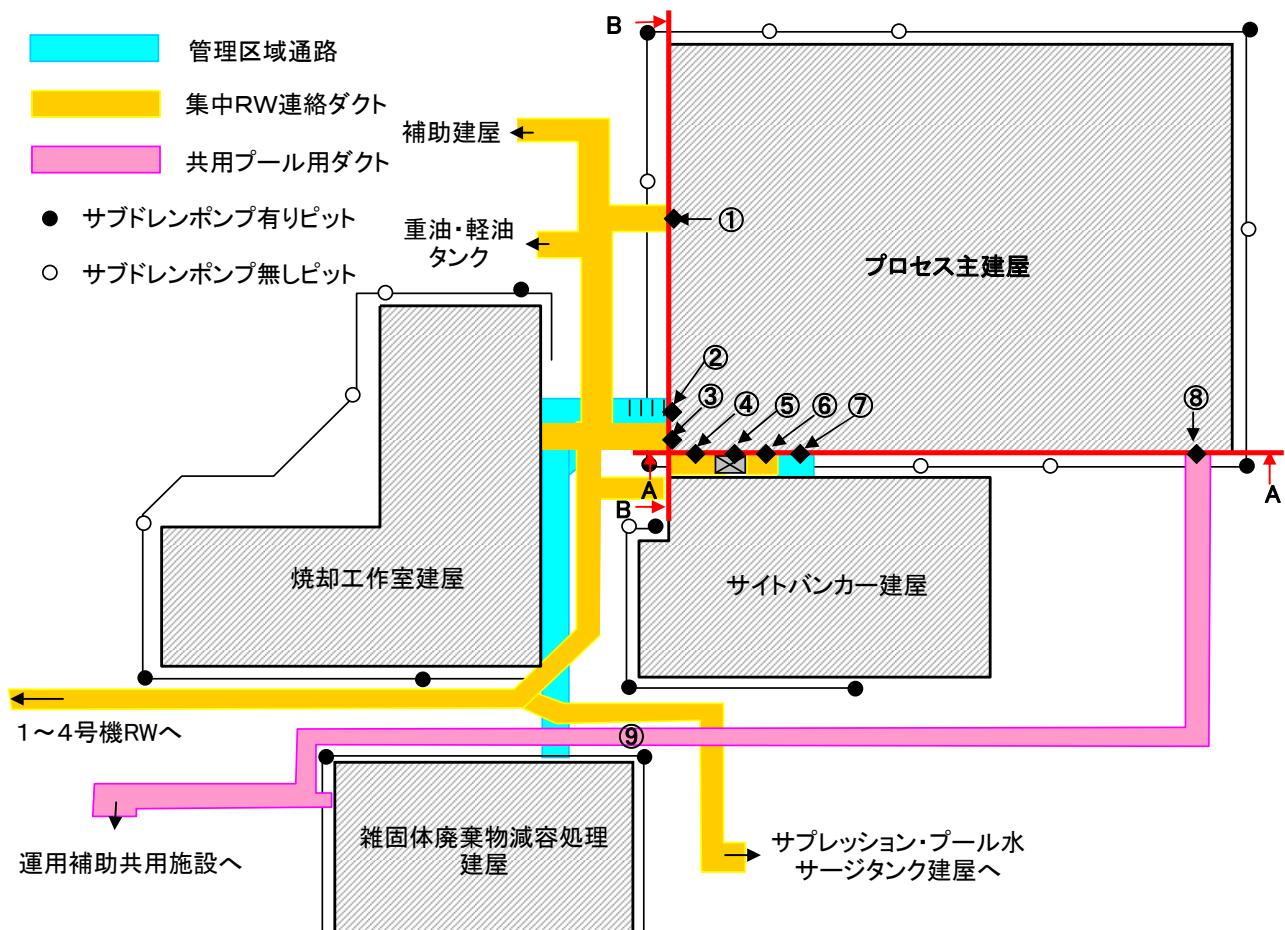
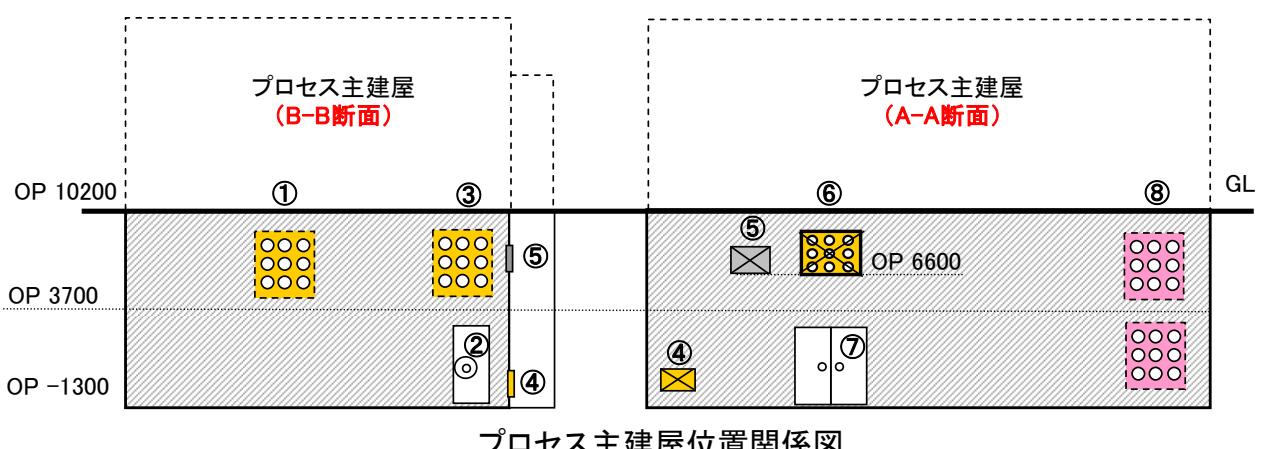
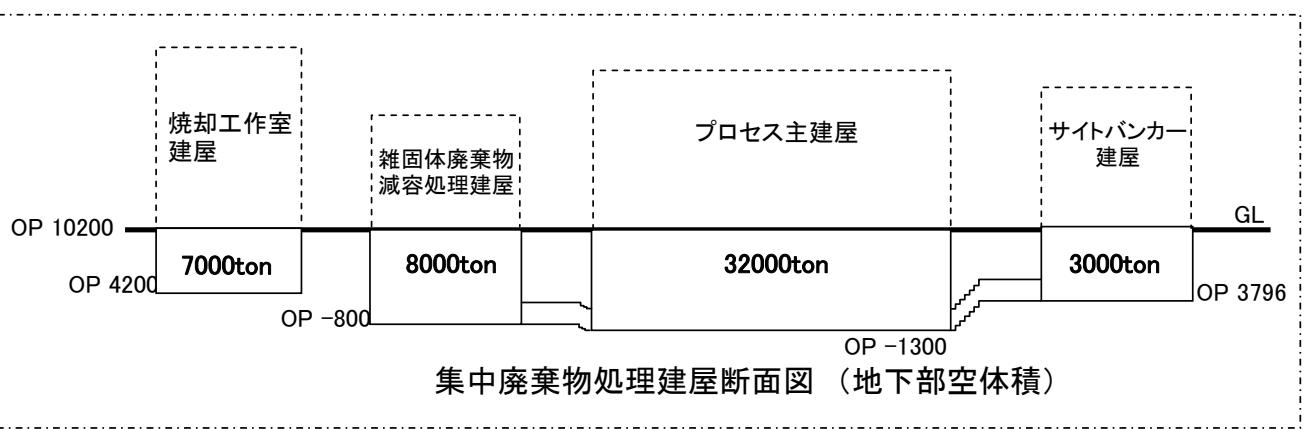
貫通部止水工事 施工方法について

設備	処置方法	概要図	記号
配管	鋼板を配管・スリーブと溶接または補修材にて固定し、コンクリートとスリーブの接合部表面にシール材を塗布する。		A
	型枠を設置してコンクリートを充填する。		B
	開口部の両端に土のうを積み開口内部にコンクリートを充填する。		C
	ファンネル流入口に閉止板を設置し、モルタルをファンネル内に充填した後、床面と充填したモルタルの境界表面にシール材を塗布する。		D
	配管を切断し、閉止板を溶接にて取り付けることにより閉塞する。		E
	電線管のみの場合 電線管切断後、シール材を充填する。		F
電線管	トレンチ側の電線を切断し、コンクリートで充填する。		G

漏えいの経路となり得る当該建屋の系外への貫通部に適切な止水工事を実施した。

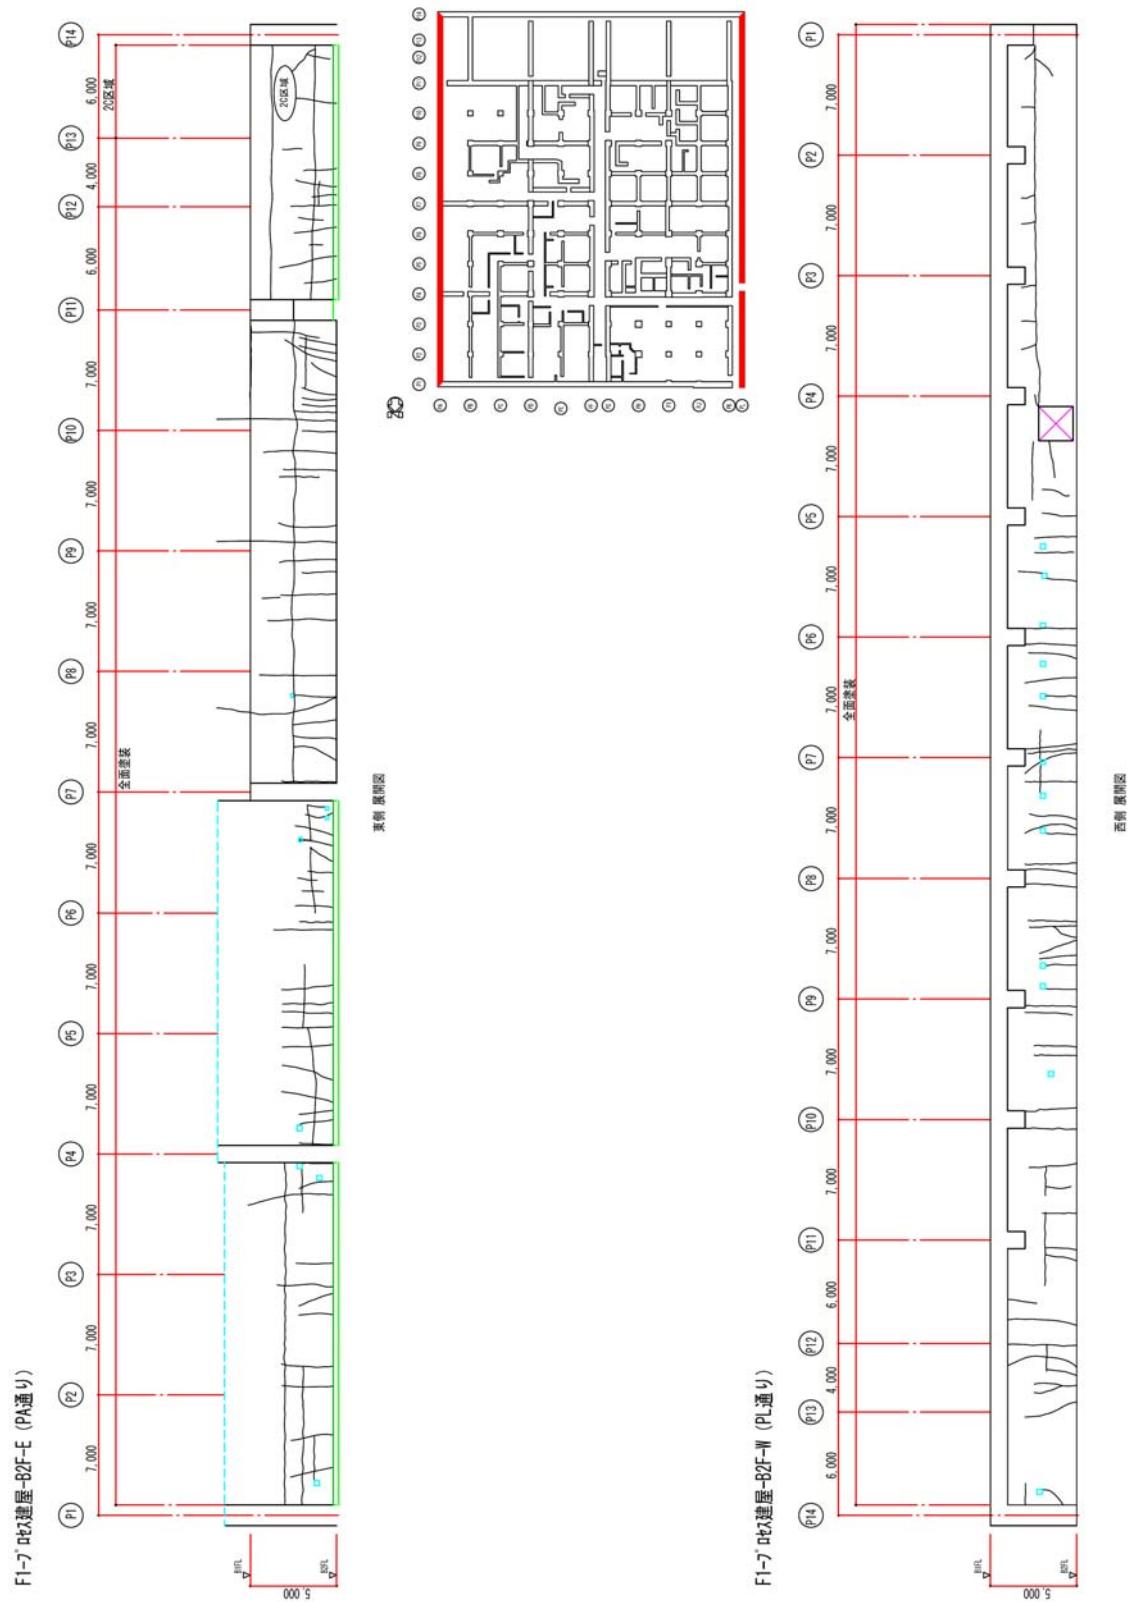
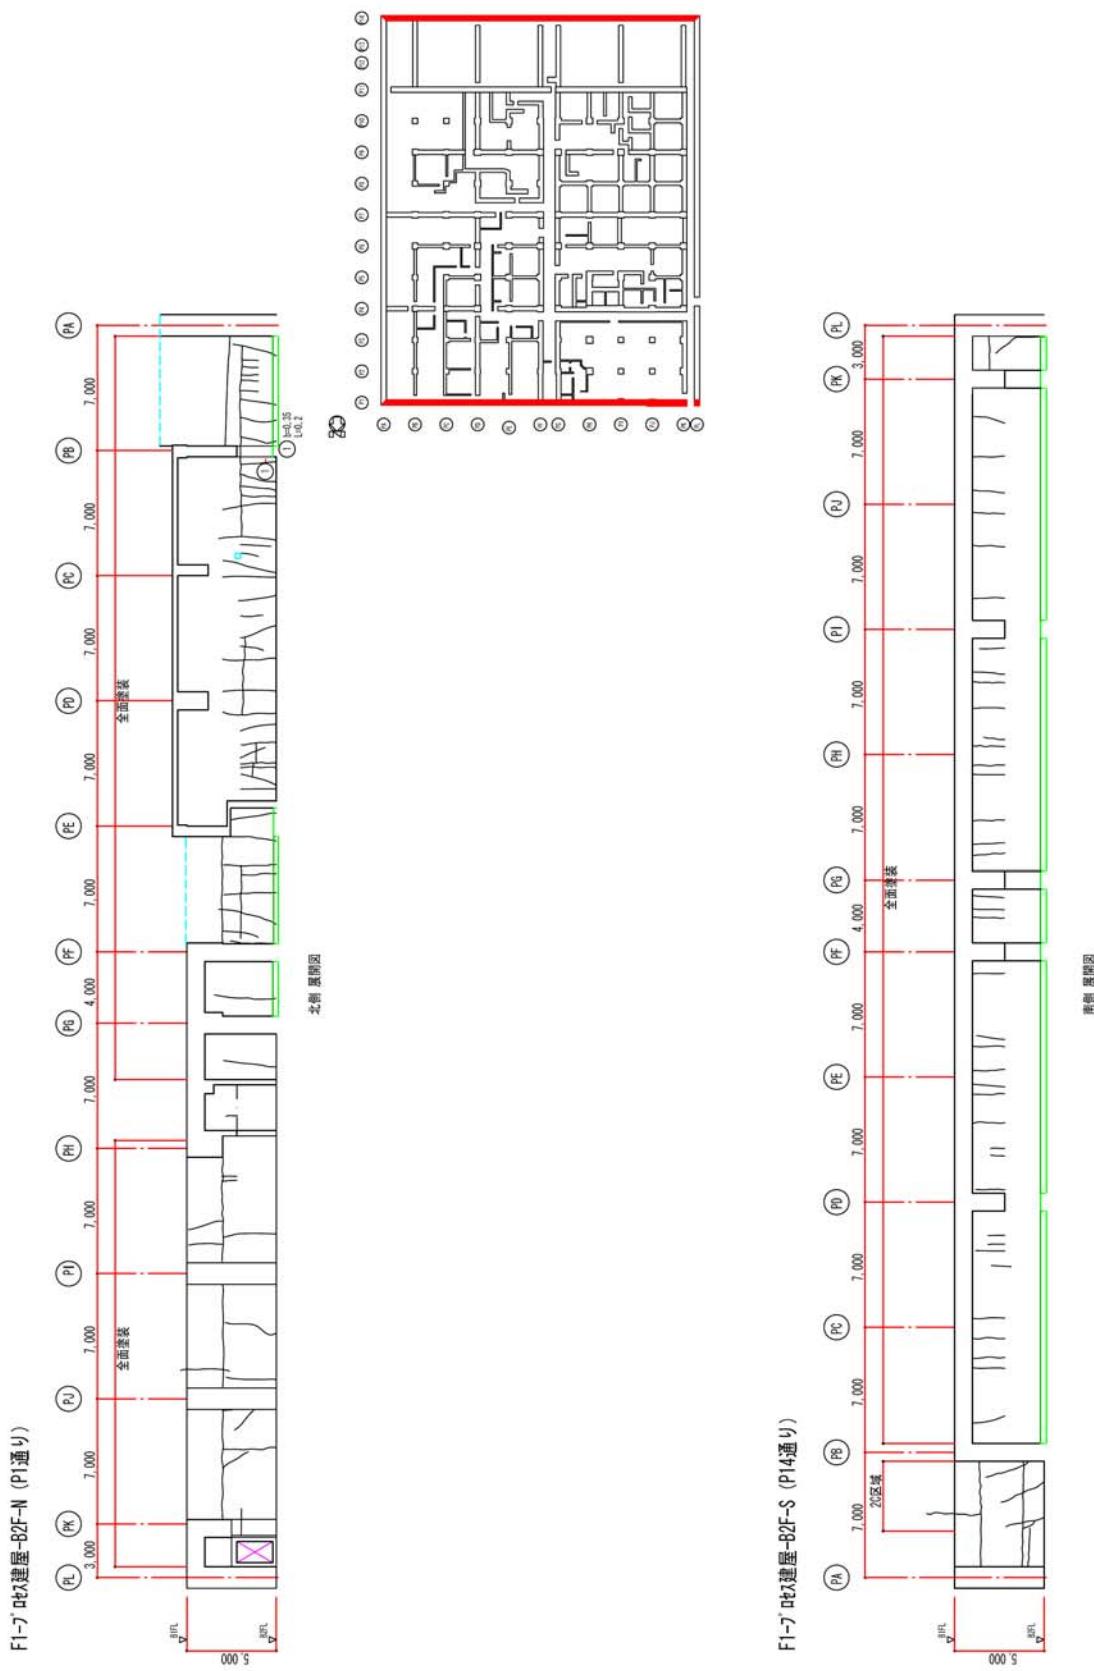
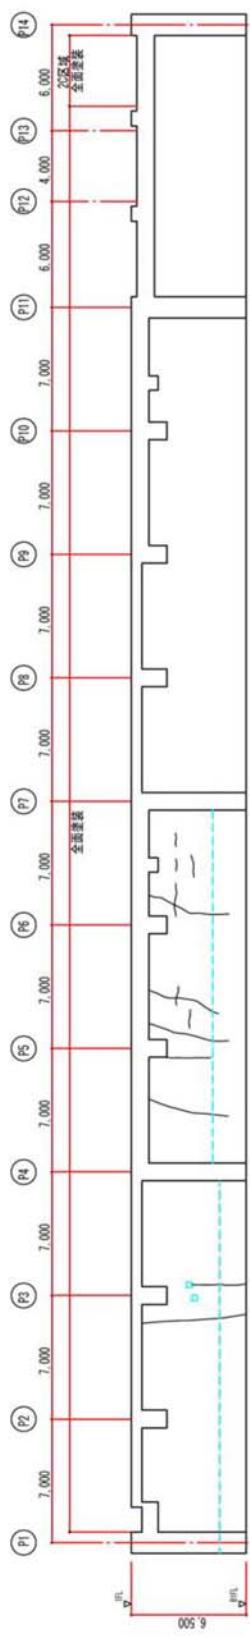
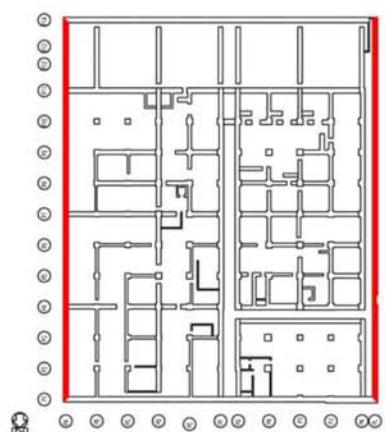
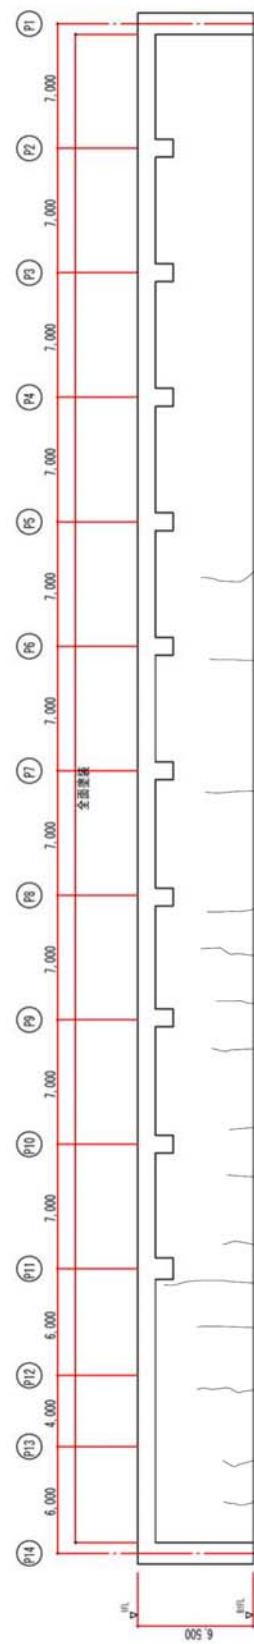
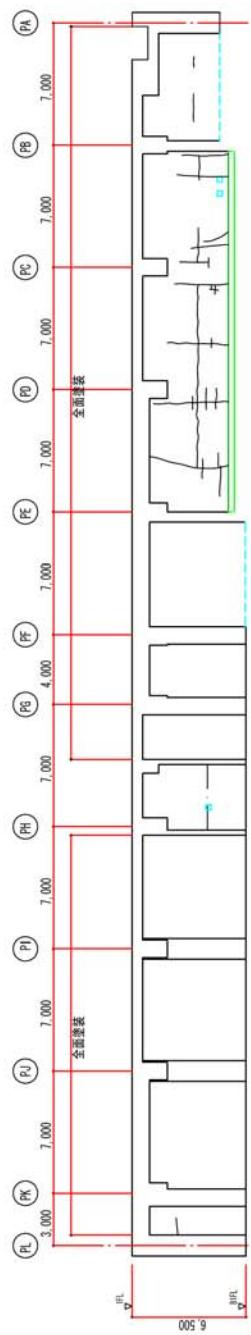
6. ひび割れ調査図（壁展開図・ひび割れ幅 0.3mm 以上のものを記録）

点検では、新たに地震により生じたひび割れは確認されなかった。今回の地震前から存在していたと思われるひび割れは確認されたが、縦方向のひび割れであることから、経年によるコンクリートの乾燥収縮によって生じたひび割れと判断した。

その他のひび割れについても、ひび割れ部分にはエフロレッセンス（白華現象）等の変化が見られないことから、通常時には漏水等の問題はなかったものと考えられる。

ひび割れの補修は、プロセス主建屋の日常点検により記録されたひび割れのほか、目視で確認できる全てのひび割れについて実施した。プロセス主建屋のひび割れの補修本数を表-1に示す。

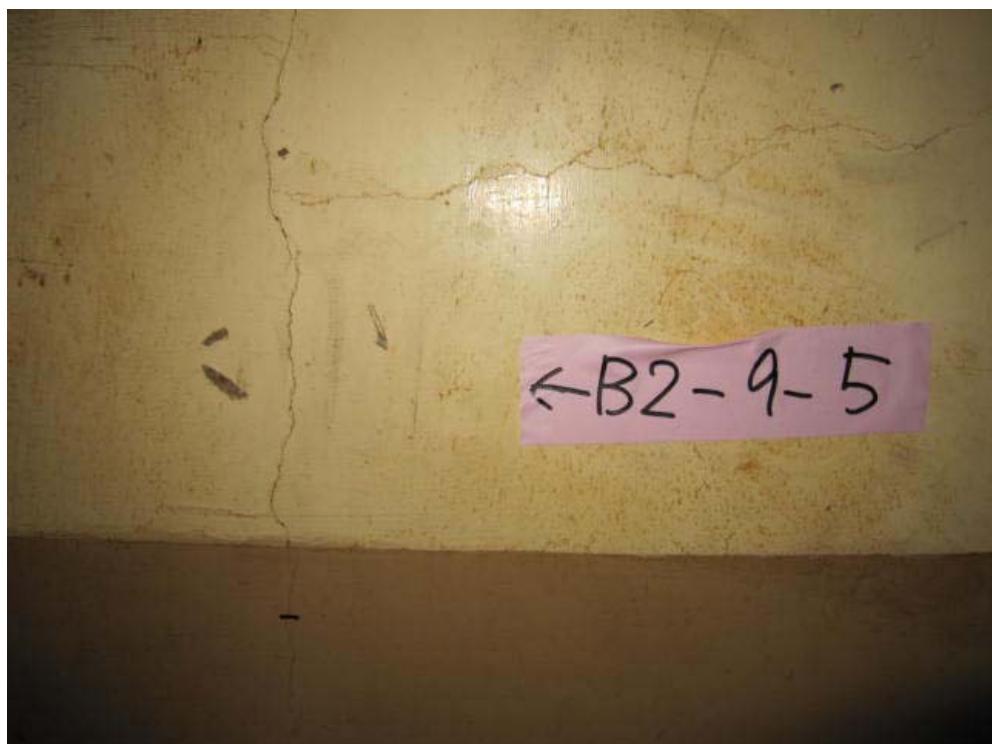
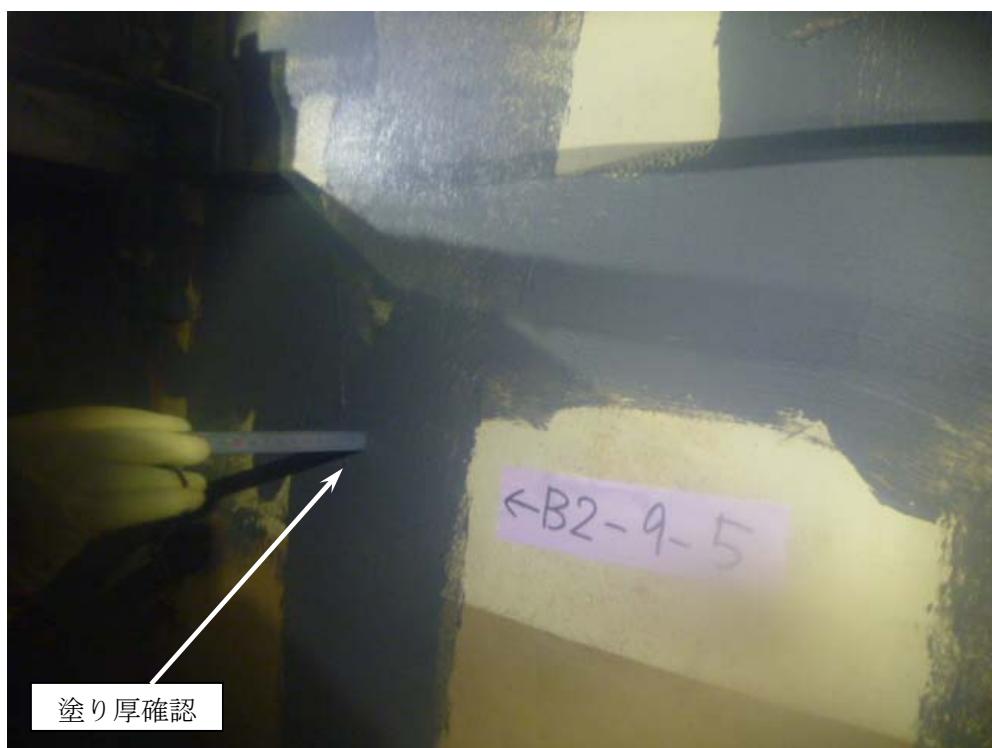
7. 幅 0.3mm 以上のひび割れ補修状況

補修前

補修後

- ・ 目視で確認できるひび割れを全て補修する。
- ・ 使用材料：ポリマーセメント系塗膜防水材

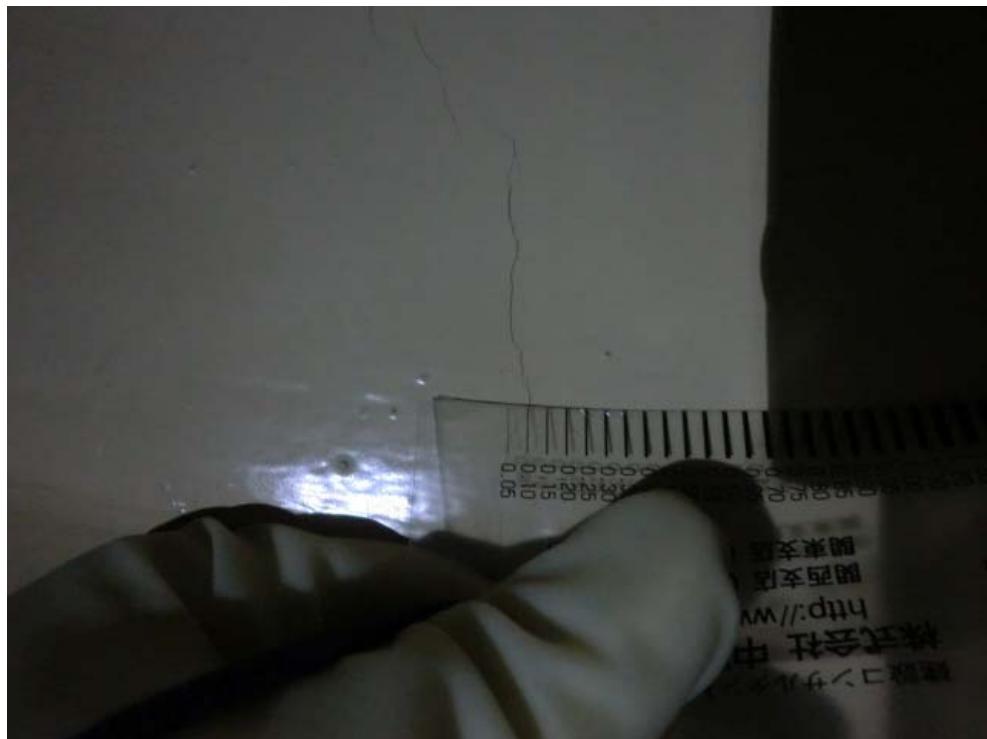
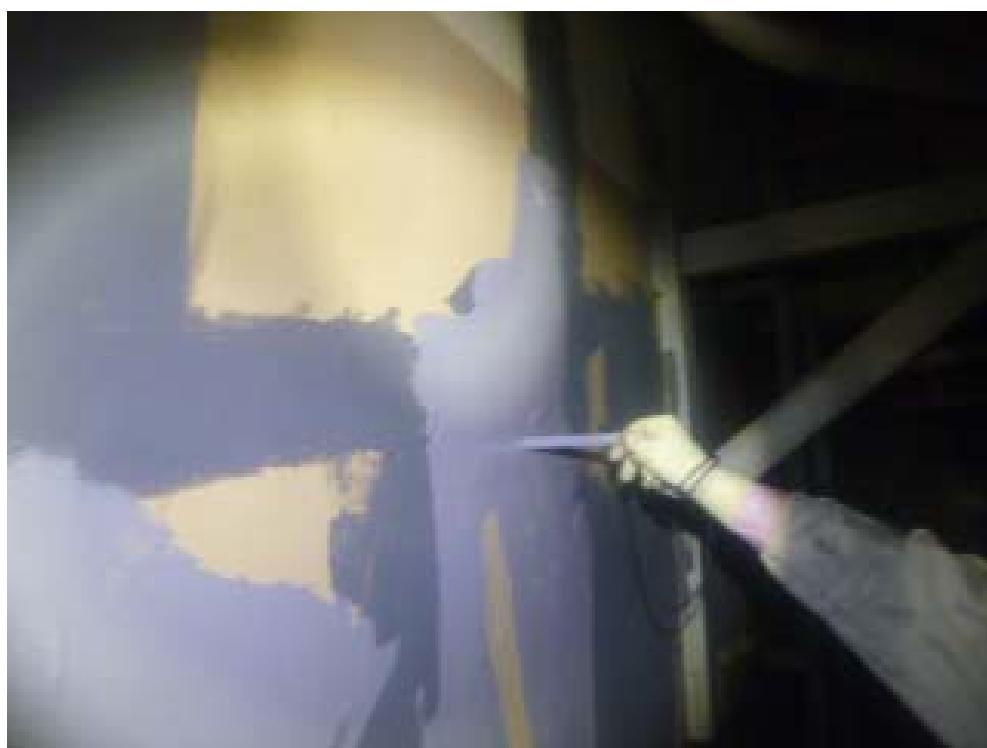
8. 幅 0.3mm 未満のひび割れ補修状況

補修前

補修後

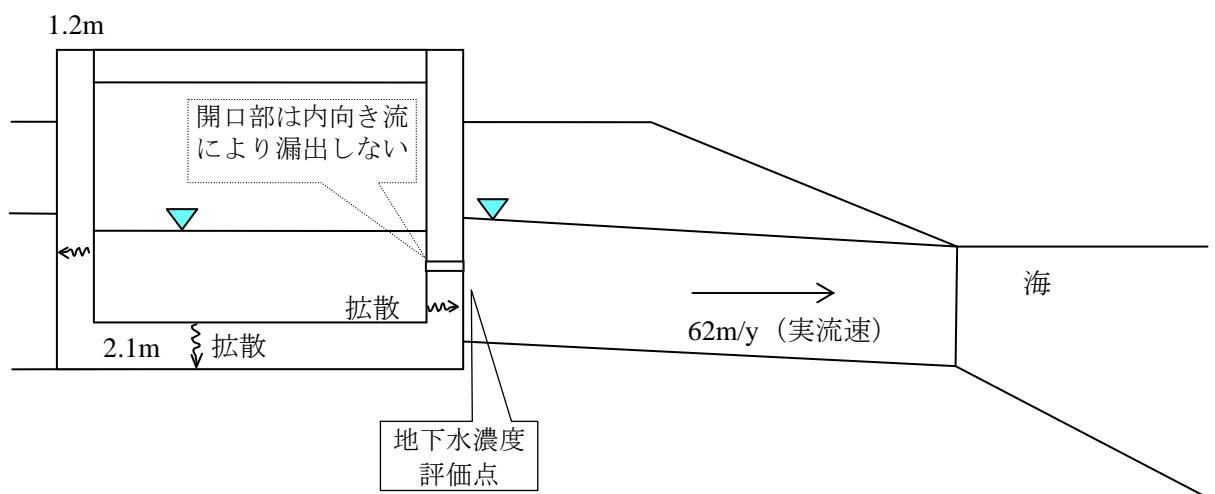
図-1 建屋からの漏出と放射性物質の地下水移行の概念

地下水位と同等の水頭高さまで貯蔵するケースの建屋からの漏出と放射性物質の地下水移行の概念を図-1に示す。

図-1の場合には、建屋からの放射性物質の漏出について、地下水流れが生じないこと及びひび割れ等の開口部の拡散は無視小となるので、健全部の拡散だけを考慮した次式で計算できる。

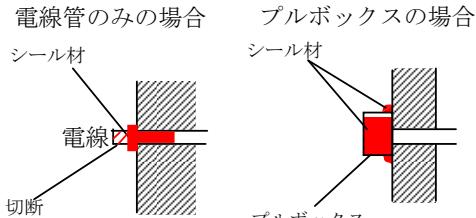
F
ダクト	建屋側の電線を切断し、コンクリートで充填する。

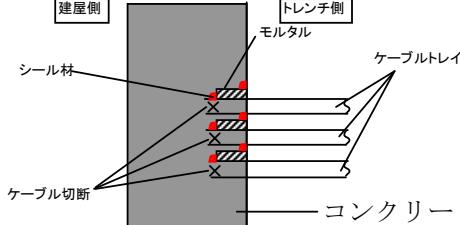
G
	欠番		H1
煙道	ダクトに閉止板を設置し、型枠との隙間にコンクリートを充填する。
