## 6. 高レベル放射性汚染水を貯留している（滞留している場合も含む）建屋等

### 6.1. 概要

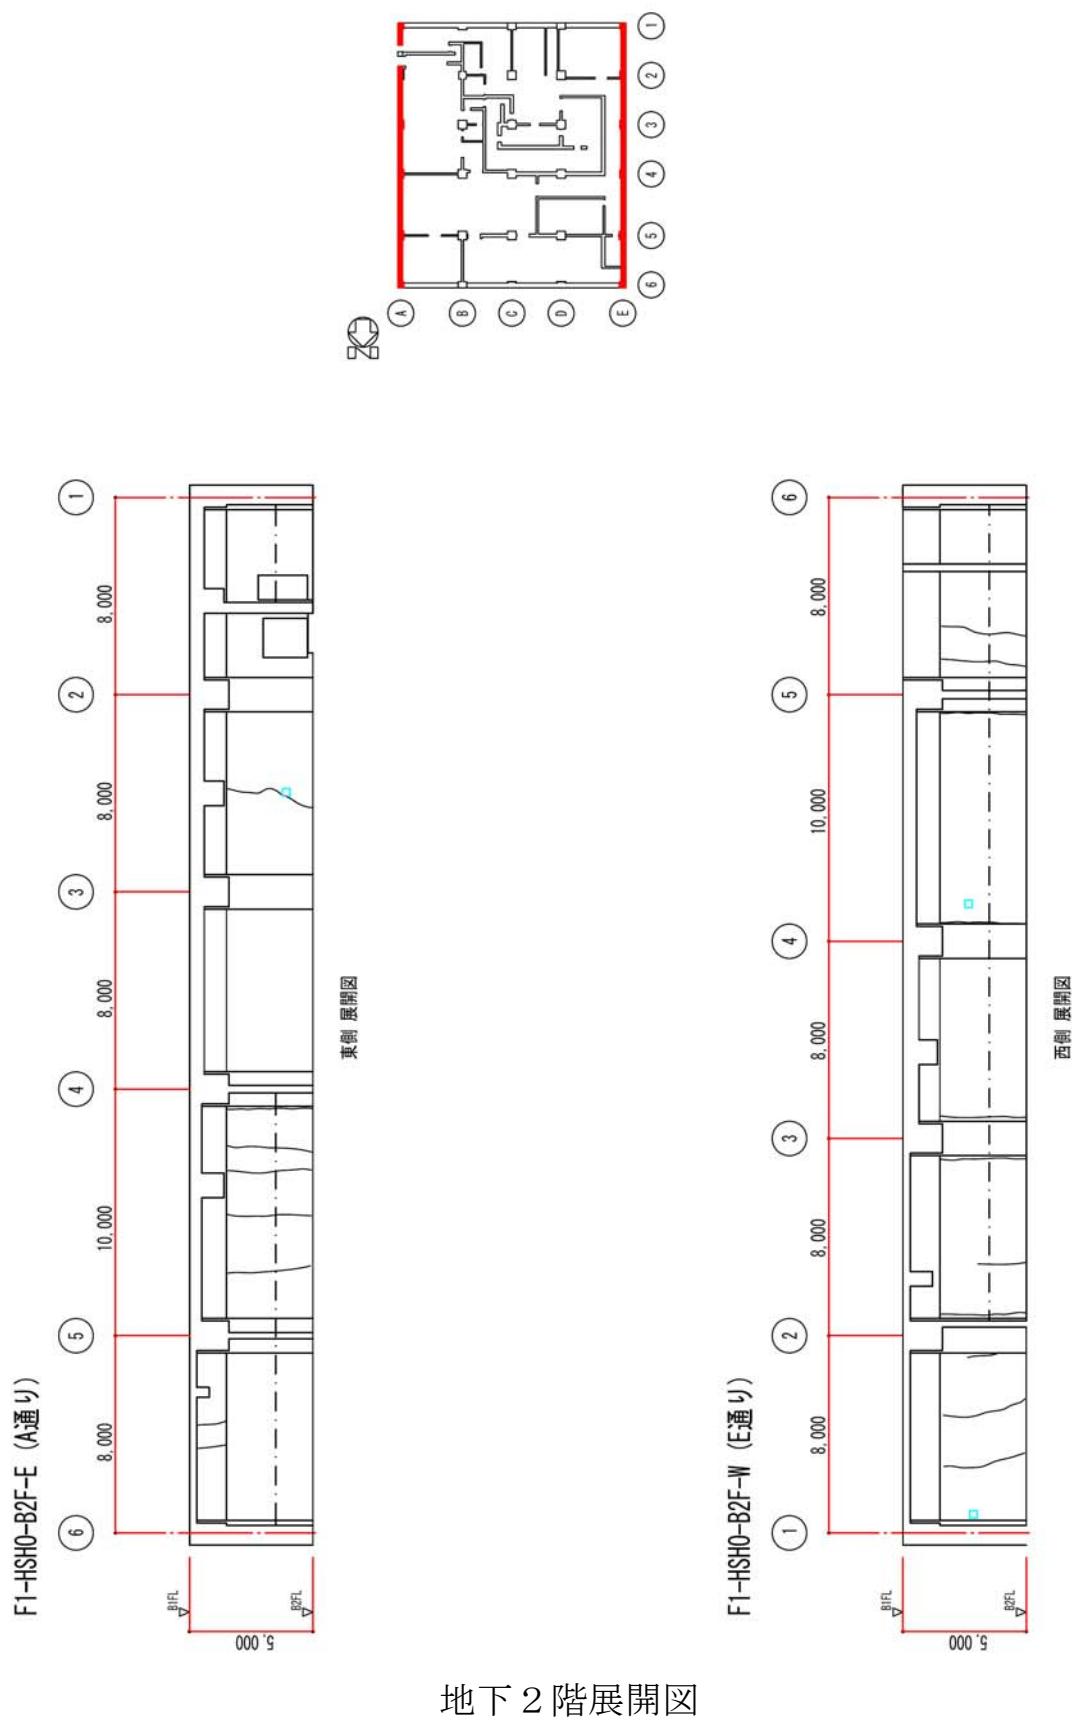
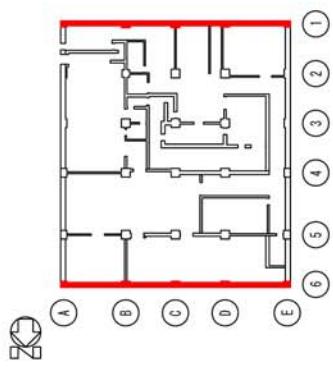
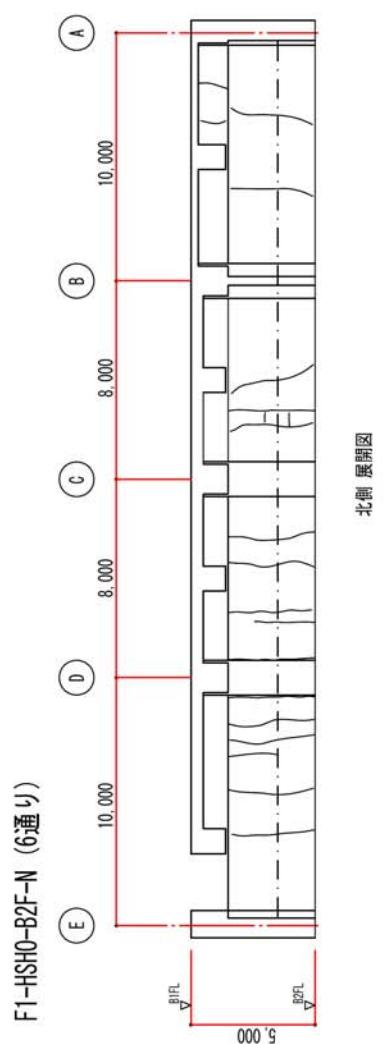
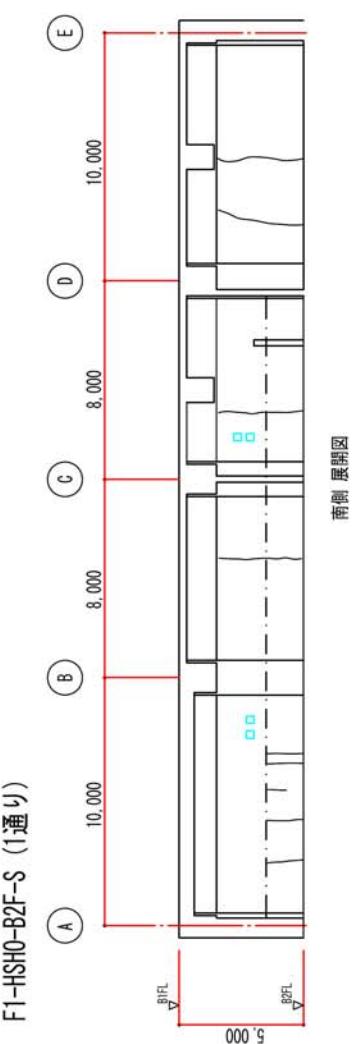
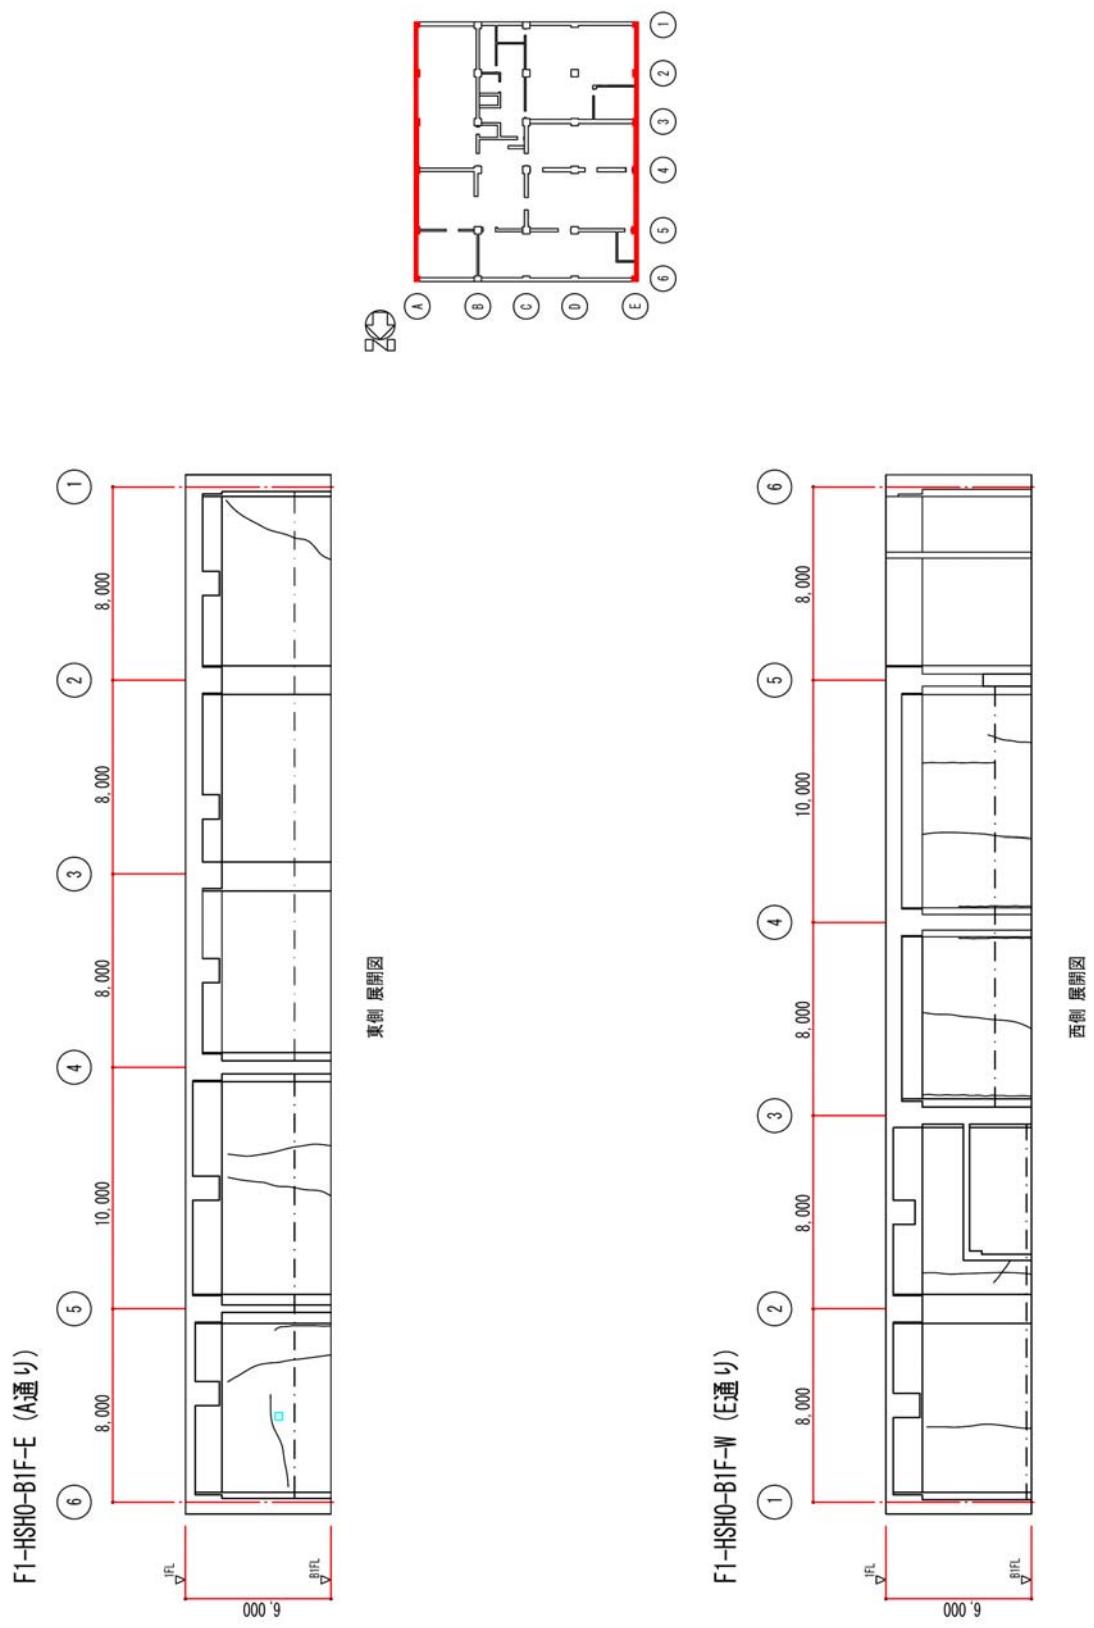
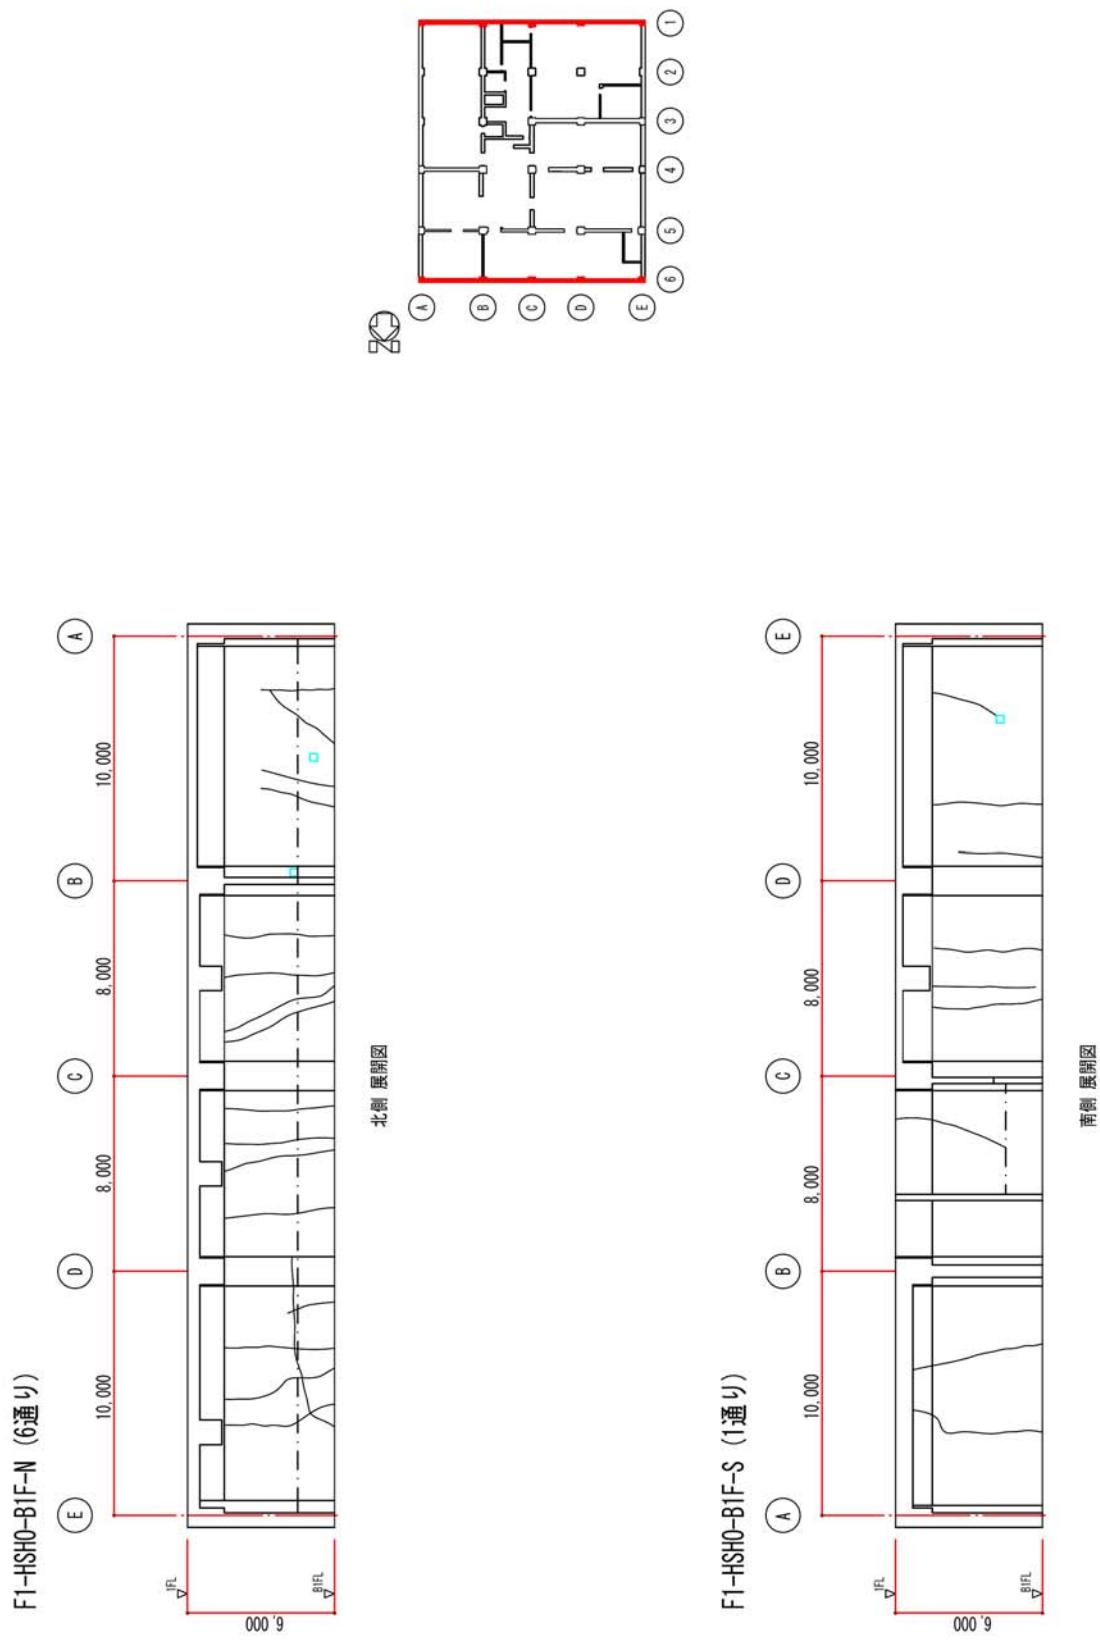
6. ひび割れ調査図（壁展開図・ひび割れ幅 0.3mm 以上のものを記録）

点検では、新たに地震により生じたひび割れは確認されなかった。今回の地震前から存在していたと思われるひび割れは確認されたが、縦方向のひび割れであることから、経年によるコンクリートの乾燥収縮によって生じたひび割れと判断した。

また、その他のひび割れについても、ひび割れ部分にはエフロレッセンス（白華現象）等の変化が見られないことから、通常時には漏水等の問題はなかったものと考えられる。

ひび割れの補修は、高温焼却炉建屋の日常点検により記録されたひび割れのほか、目視で確認できる全てのひび割れについて実施した。高温焼却炉建屋のひび割れの補修本数を表-1に示す。

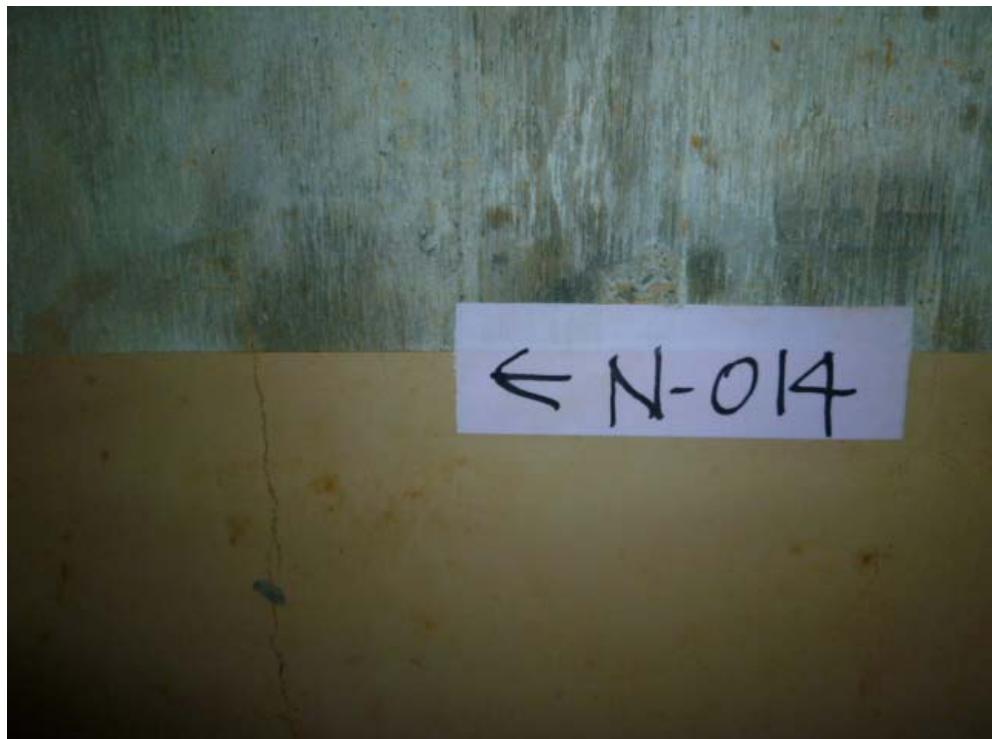
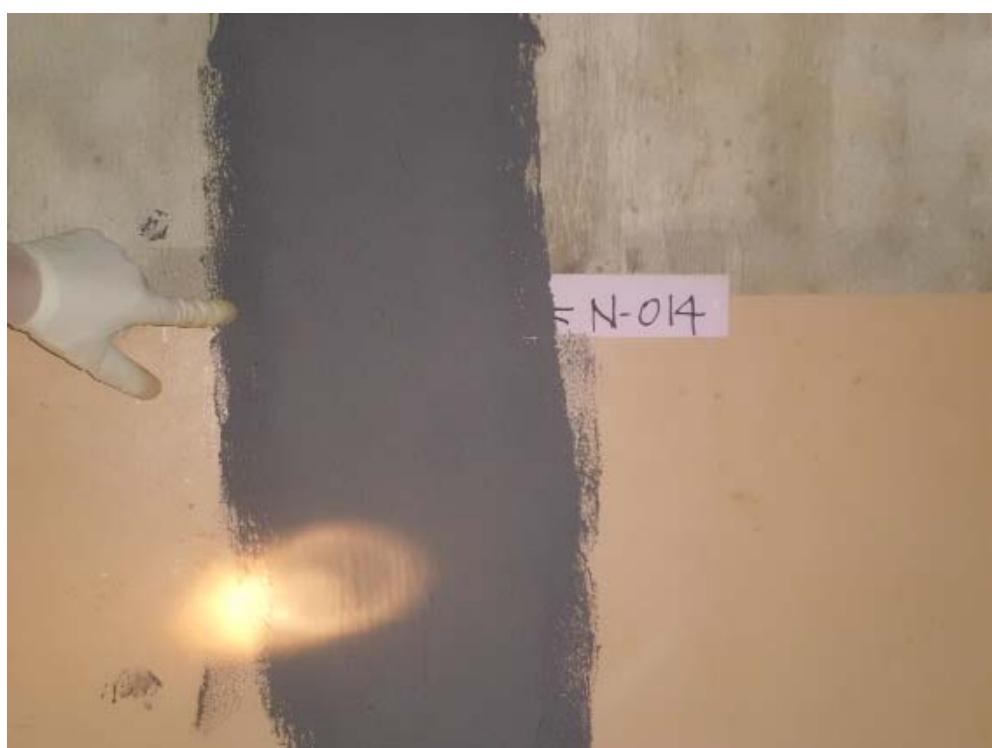
7. ひび割れ補修状況（幅 0.3mm 以上のひび割れ）

補修前

補修後

- ・ 目視で確認できるひび割れを全て補修する。
- ・ 使用材料：ポリマーセメント系塗膜防水材

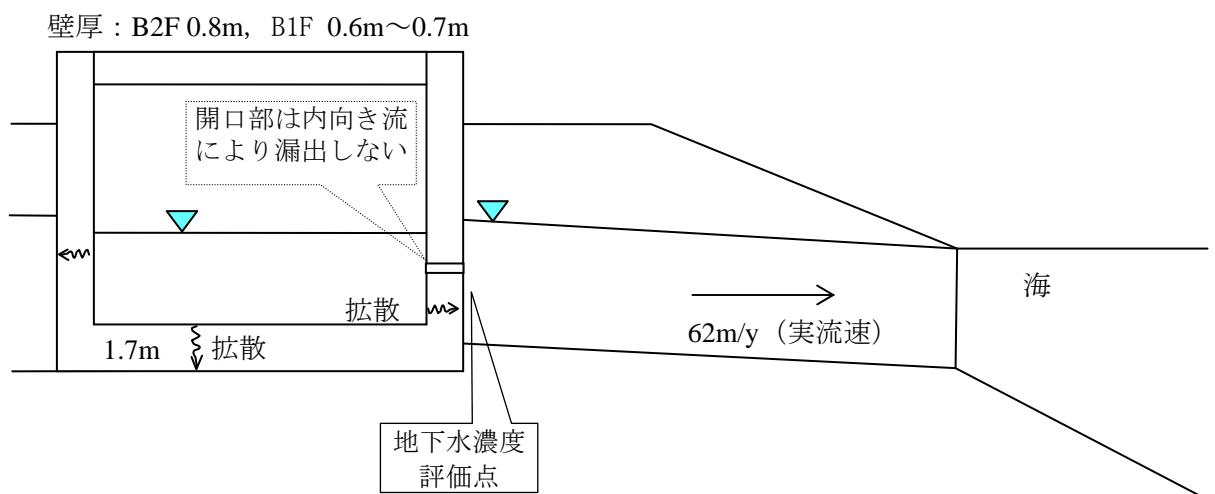
図-1 建屋からの漏出と放射性物質の地下水移行の概念

地下水位と同等の水頭高さまで貯蔵するケースの建屋からの漏出と放射性物質の地下水移行の概念を図-1に示す。

図-1の場合には、建屋からの放射性物質の漏出について、地下水流れが生じないこと及びひび割れ等の開口部の拡散は無視小となるので、健全部の拡散だけを考慮した次式で計算できる。

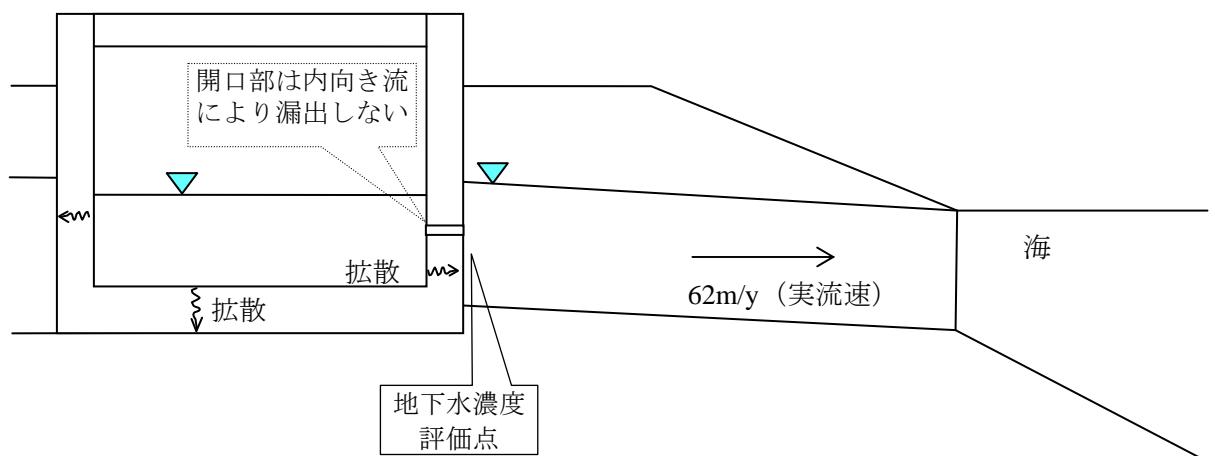
図-1 建屋からの漏出と放射性物質の地下水移行の概念

地下水位と同等の水頭高さまで貯蔵するケースの建屋からの漏出と放射性物質の地下水移行の概念を図-1に示す。

図-1の場合には、建屋からの放射性物質の漏出について、地下水流れが生じないこと及びひび割れ等の開口部の拡散は無視小となるので、健全部の拡散だけを考慮した次式で計算できる。

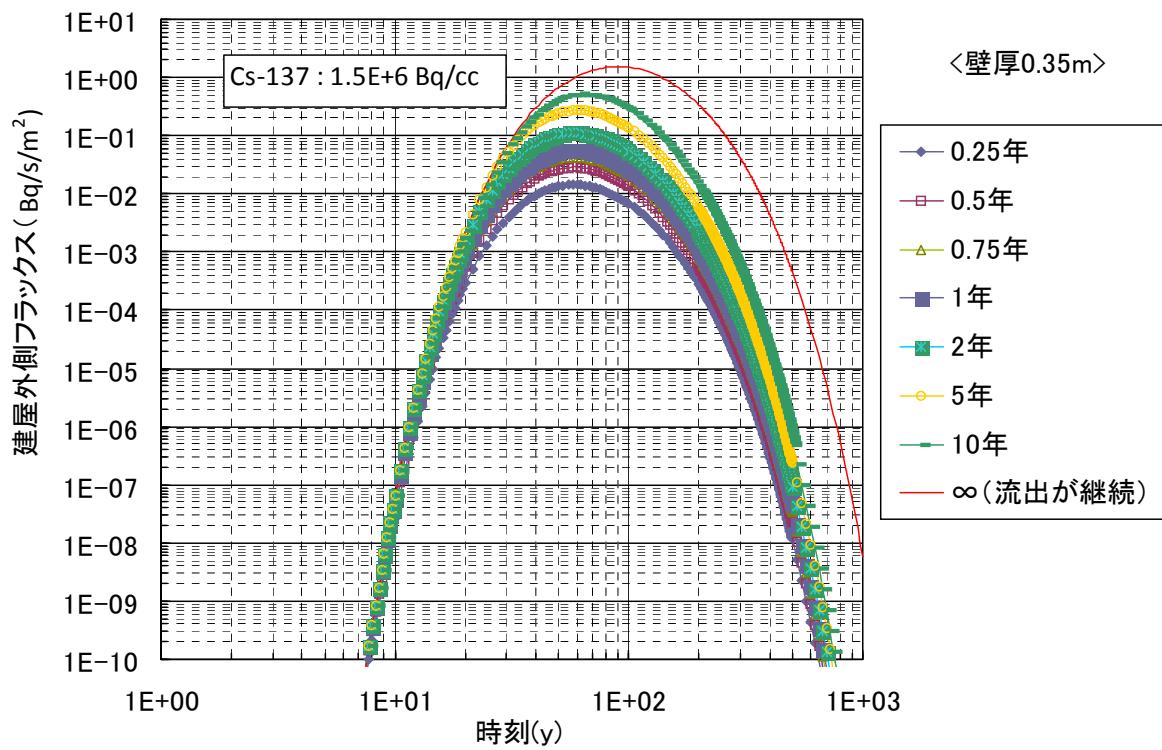
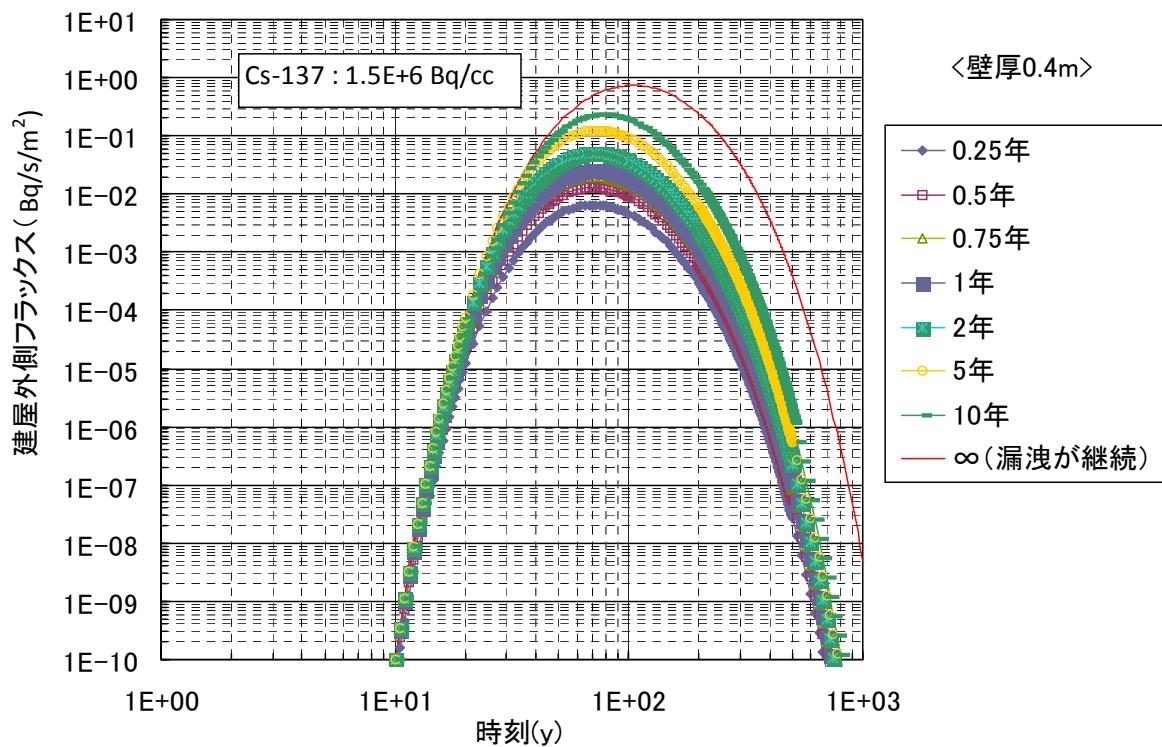
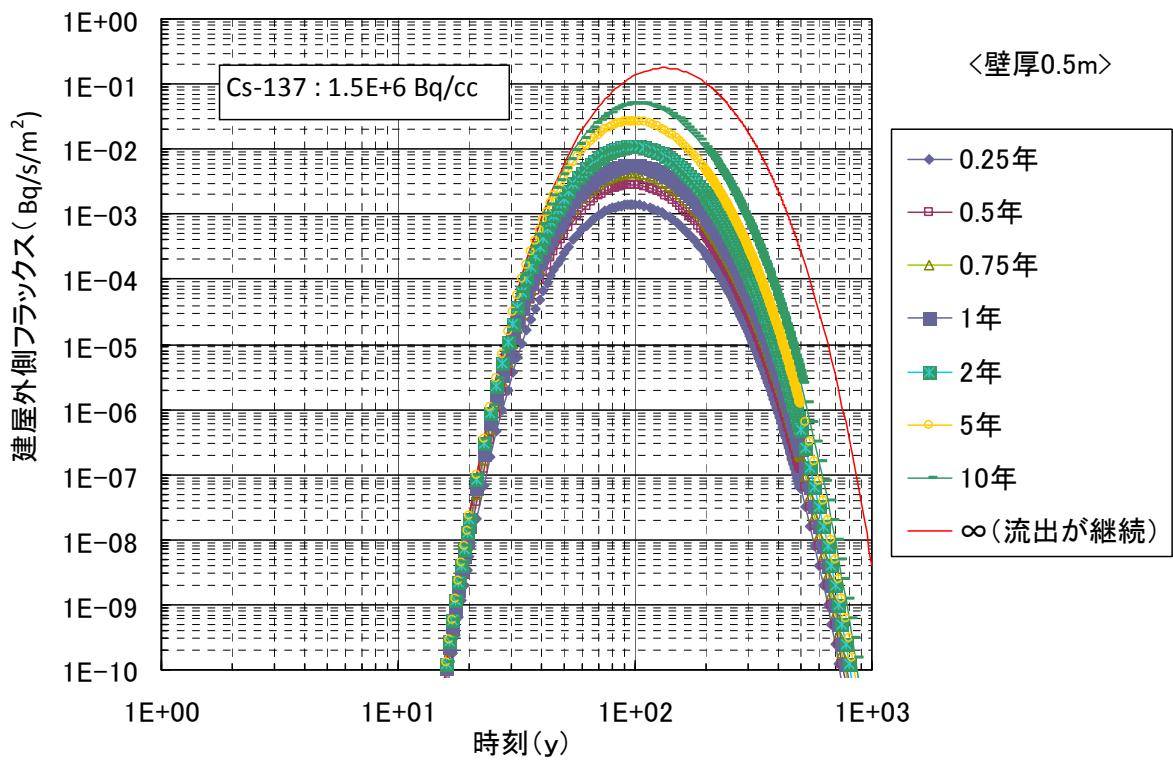
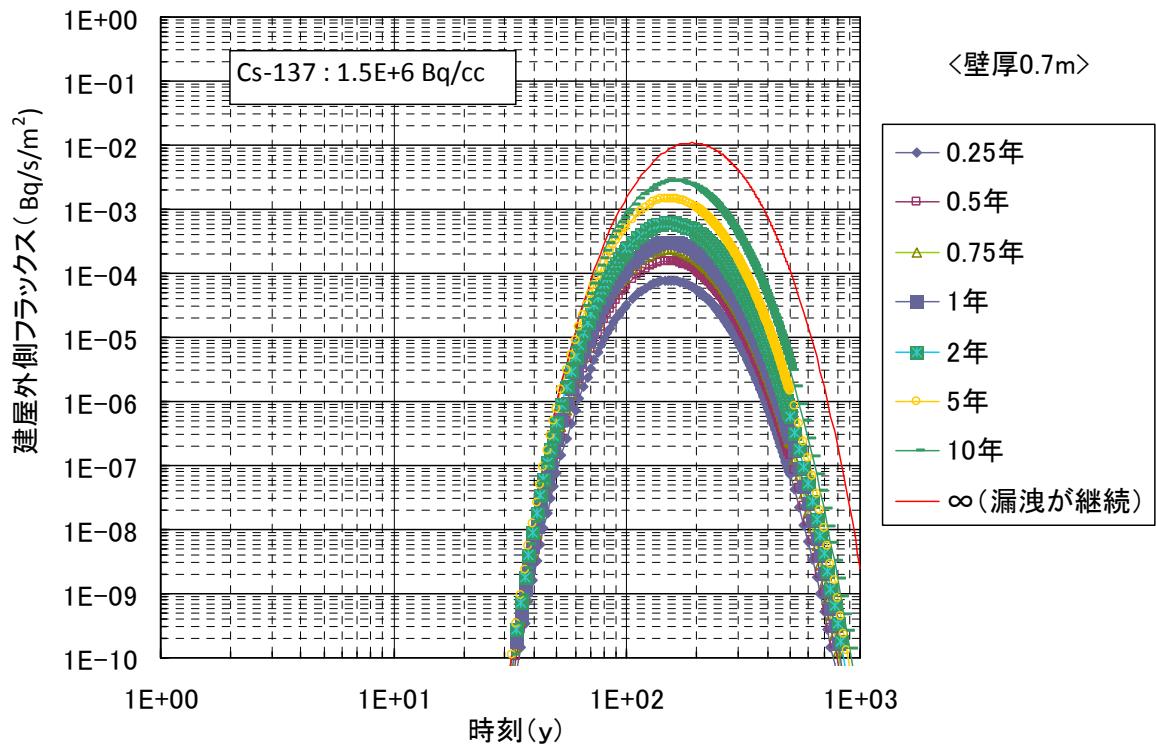
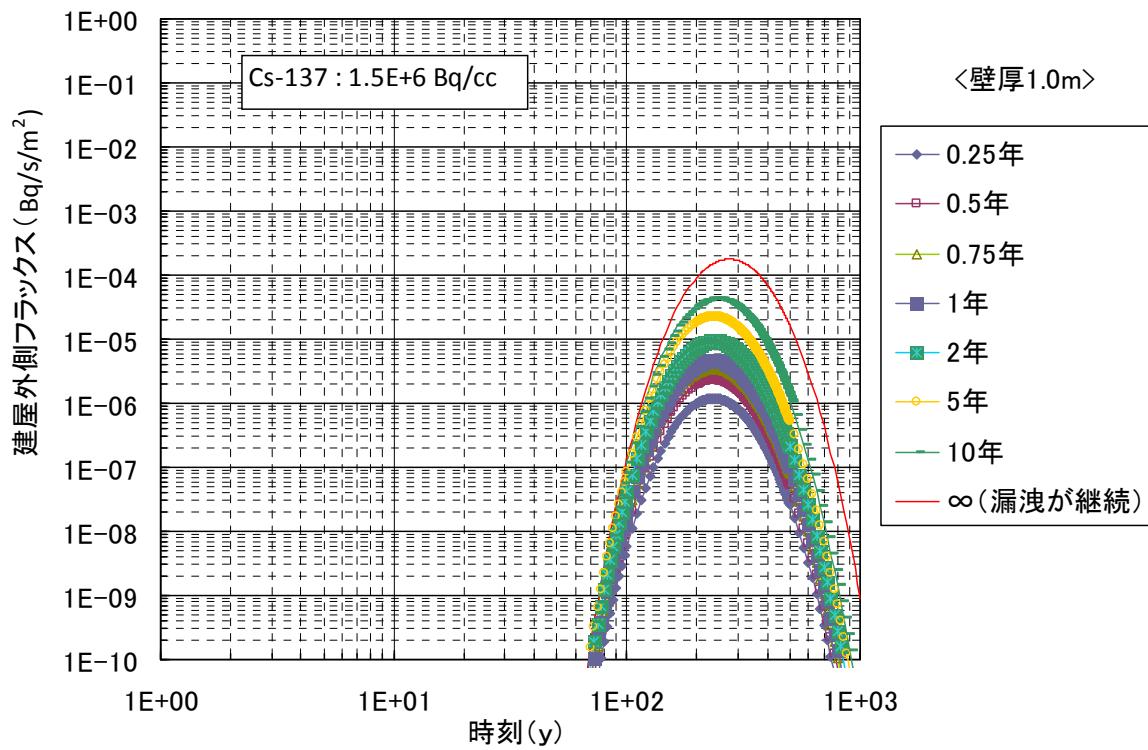
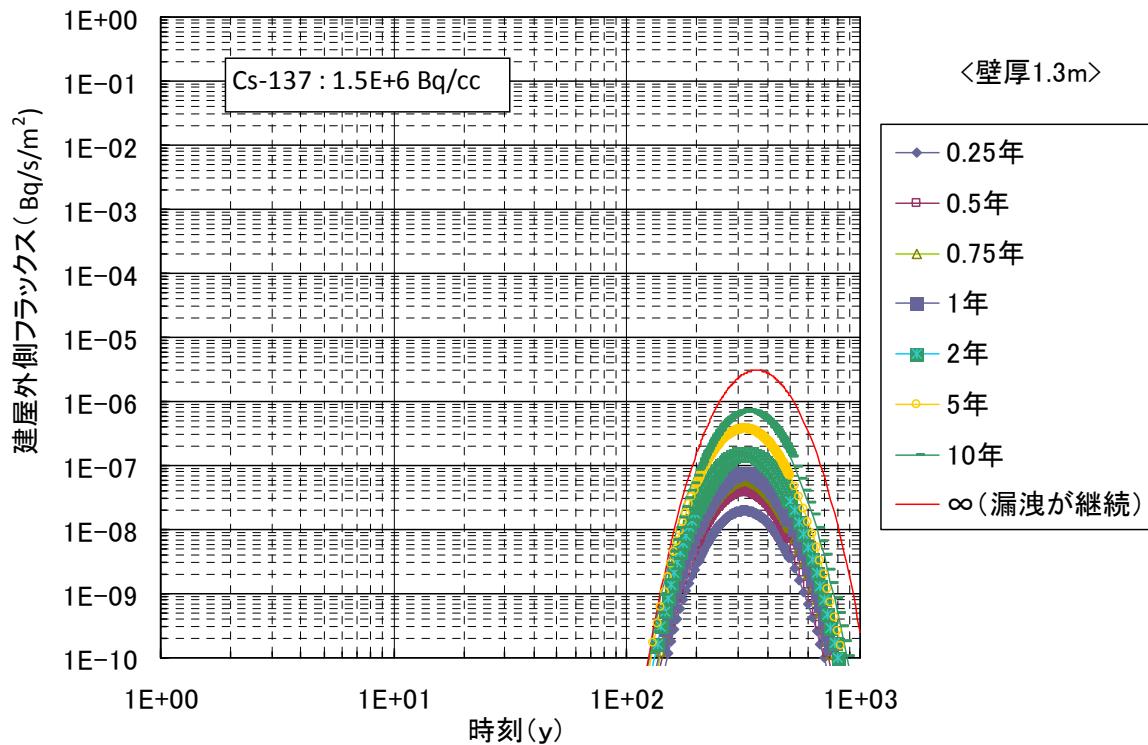
図－2 (1) 建屋からの流出フラックス  
(側壁 0.35m)

コンクリートひび割れ部からの流れを内向きになるように管理した場合の評価結果を図-2及び図-3に示す。継続期間を3ヶ月～10年及び永年としたケースを合わせて示した。

この結果では、今後3年間程度に1～4号炉の各建屋のコンクリート壁中から放射性物質が拡散により建屋外への漏えいする可能性は低いと考える。

建屋の健全部ではコンクリート壁中を放射性物質が拡散し、漏えいする可能性はあるが、壁の外側に放射性物質が到達する時期を、原子炉建屋：約 200 年、タービン建屋：約 20 年、廃棄物処理建屋：約 20 年と評価している。したがって、今後 3 年間程度において、コンクリート壁中における放射性物質の拡散による建屋外への漏えい可能性は低いと考える。

建屋の健全部ではコンクリート壁中を放射性物質が拡散し、漏えいする可能性はあるが、壁の外側に放射性物質が到達する時期を、原子炉建屋：約200年、タービン建屋：約20年（ただし、トレンチ、立坑については約13年）、廃棄物処理建屋：約40年と評価している。したがって、今後3年間程度において、コンクリート壁中における放射性物質の拡散による建屋外への漏えい可能性は低いと考える。
