建屋カバー解体に向けた飛散防止剤散布と調査の状況について  
(平成26年11月14日実績)

平成26年11月14日  
東京電力株式会社

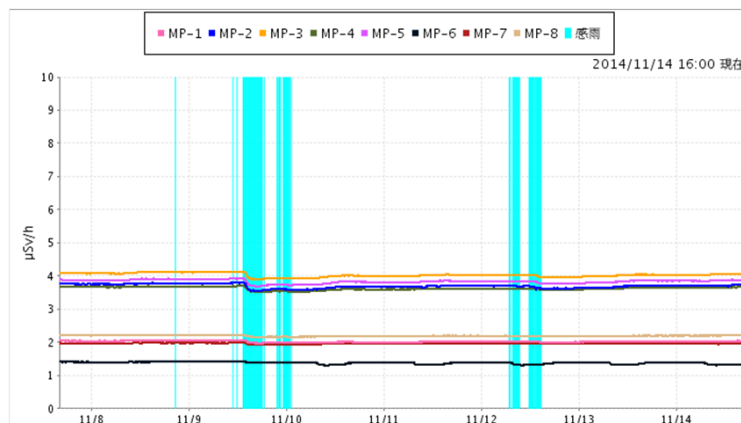
- (1) 敷地境界のモニタリングポスト : ● (有意な変動: +2 μSv/h以上の変動)  
・ 有意な変動はありませんでした。
