1号機 R/B

1階・中間地下階

連続ダスト濃度監視

# 放射線サーベイ記録 (1/1)

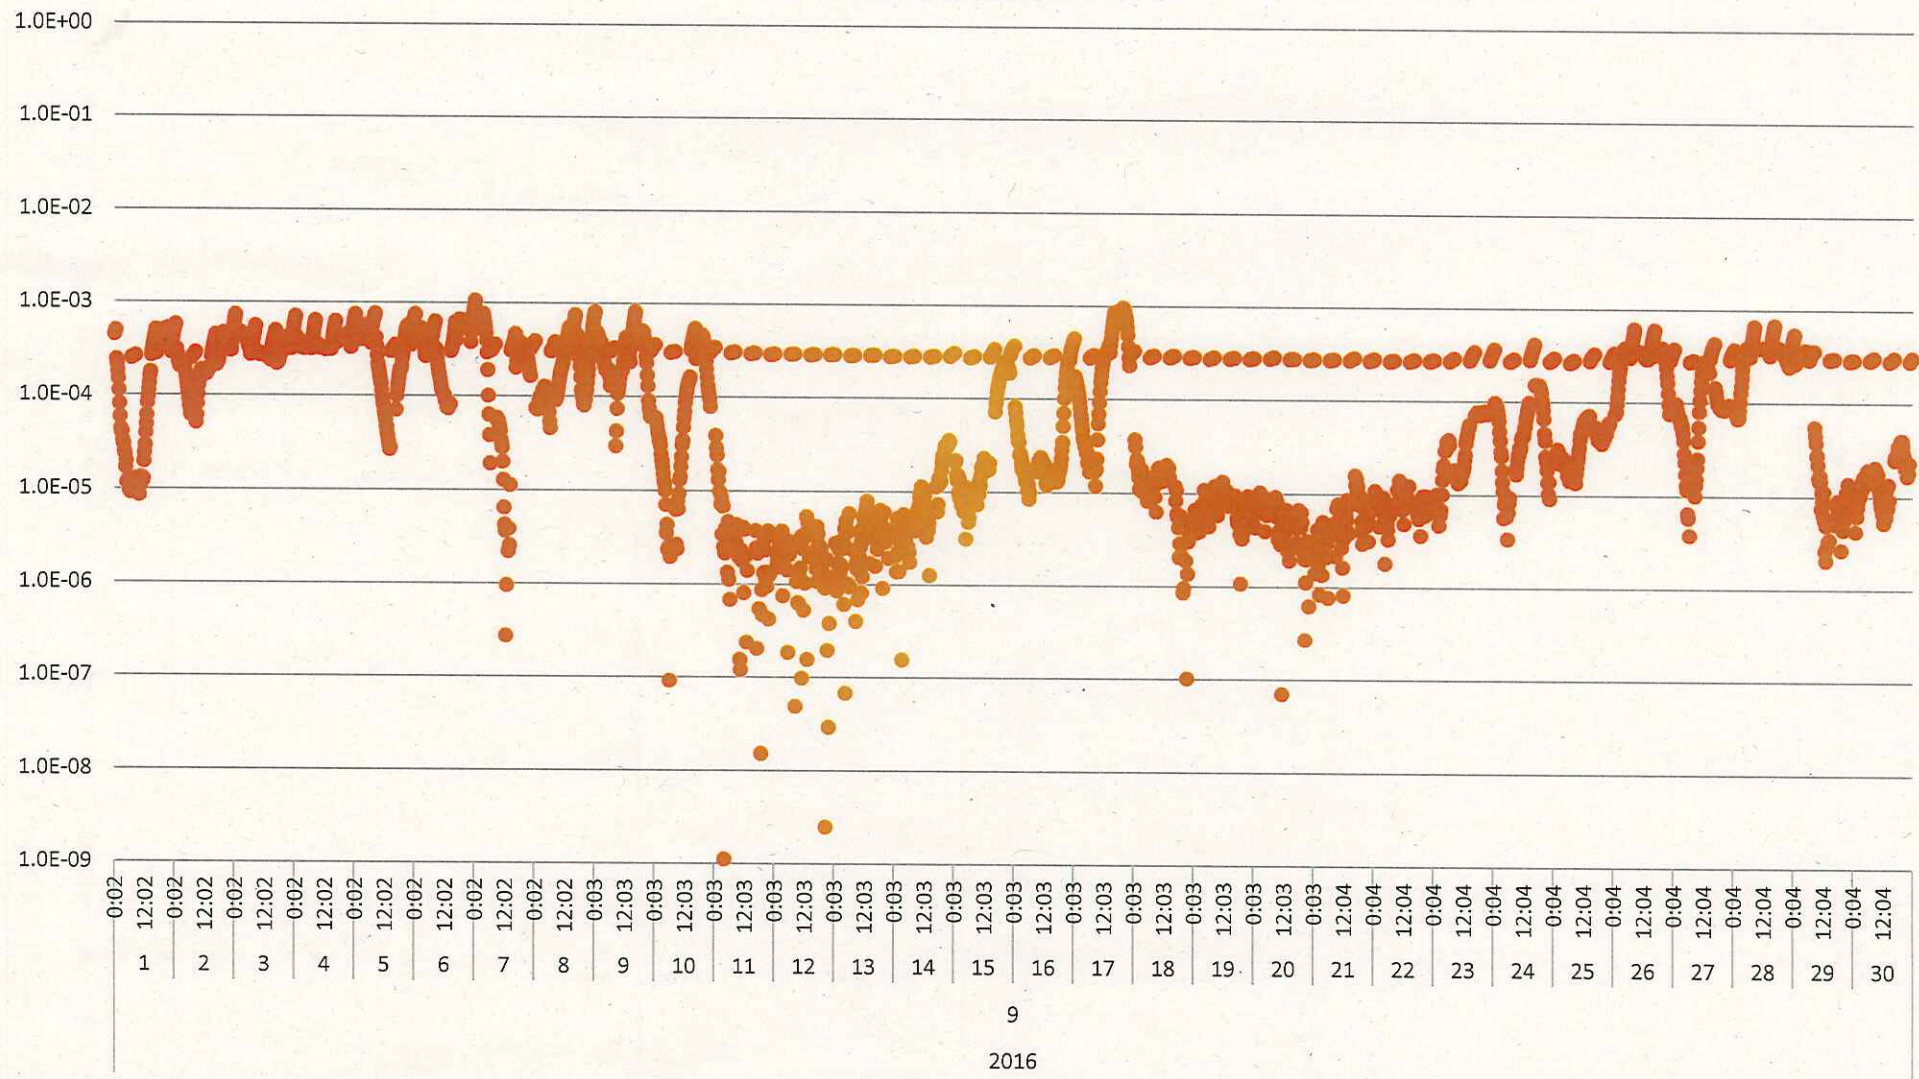
# 1号R/B地下中間階

● 合計 /  $\beta$ 【Bq/cm<sup>3</sup>】
