1号機 R／B

1階・中間地下階

連続ダスト濃度監視

放射線サーベイ記録 (1/1)

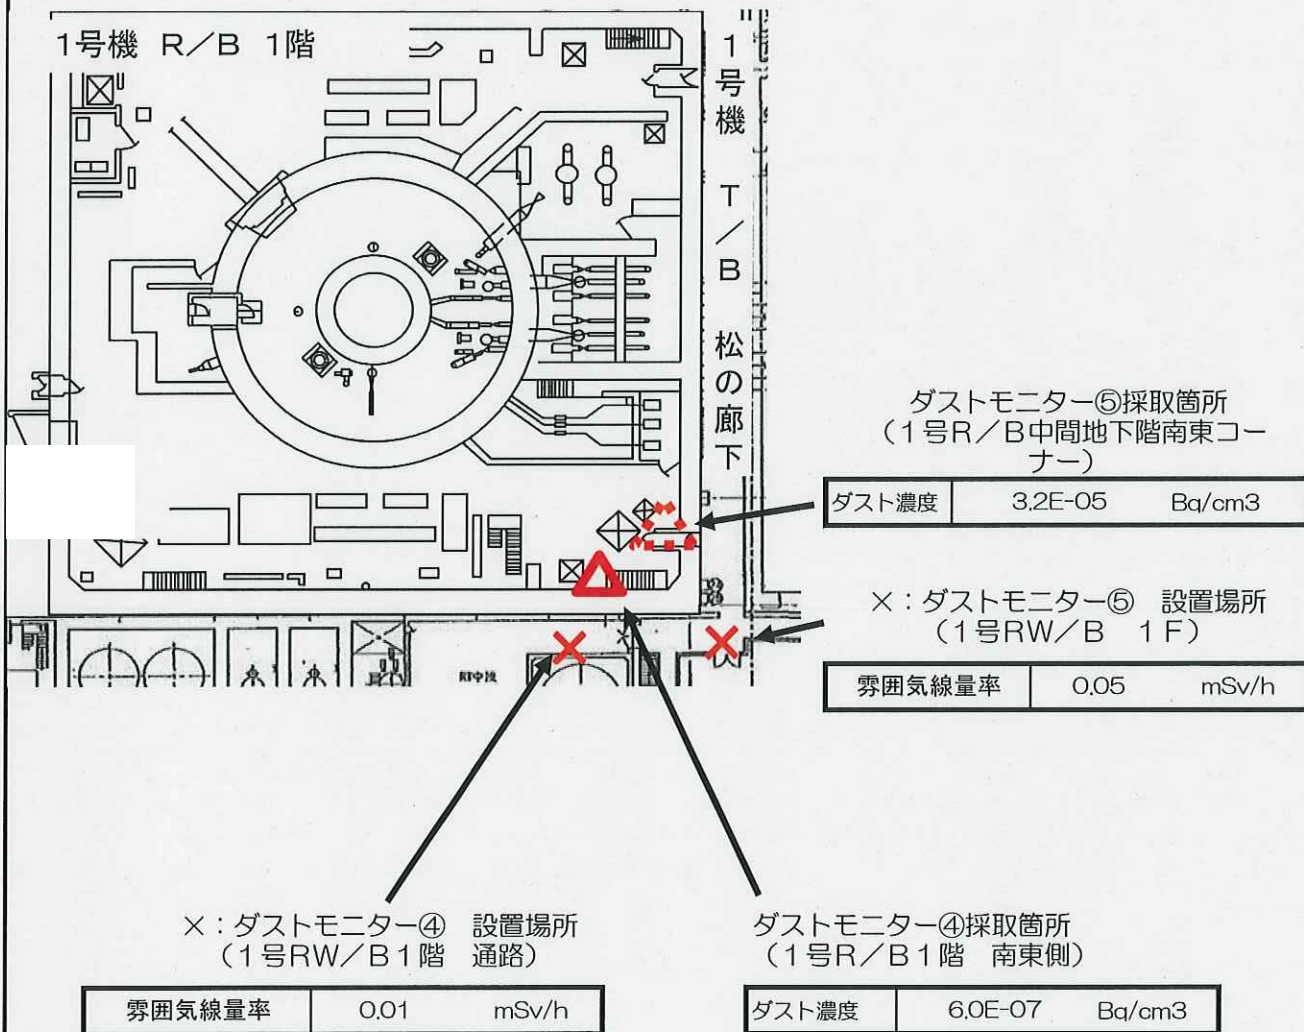
測定目的	1号機R/B 1階, 地下1階 空气中放射性物質濃度測定	測定項目	<input checked="" type="checkbox"/> γ <input type="checkbox"/> スミア <input checked="" type="checkbox"/> ダスト <input type="checkbox"/> 核種分析
測定場所	1号機RW/B 1階 通路, 1号機R/B 1階 南東側, 1号機RW/B 1階 通路, 1号機R/B中間地下階南東コーナー	測定者	
測定日時	2017/10/4 10:45 ~ 11:00	測定器	F1-ICW-349 F1-DM-94 F1-DM-95
測定条件	天候: 晴れ	区域区分	—

×: 線量率
 △: ダスト測定箇所

データ回収時に計測器表示部に表示された値を記載。

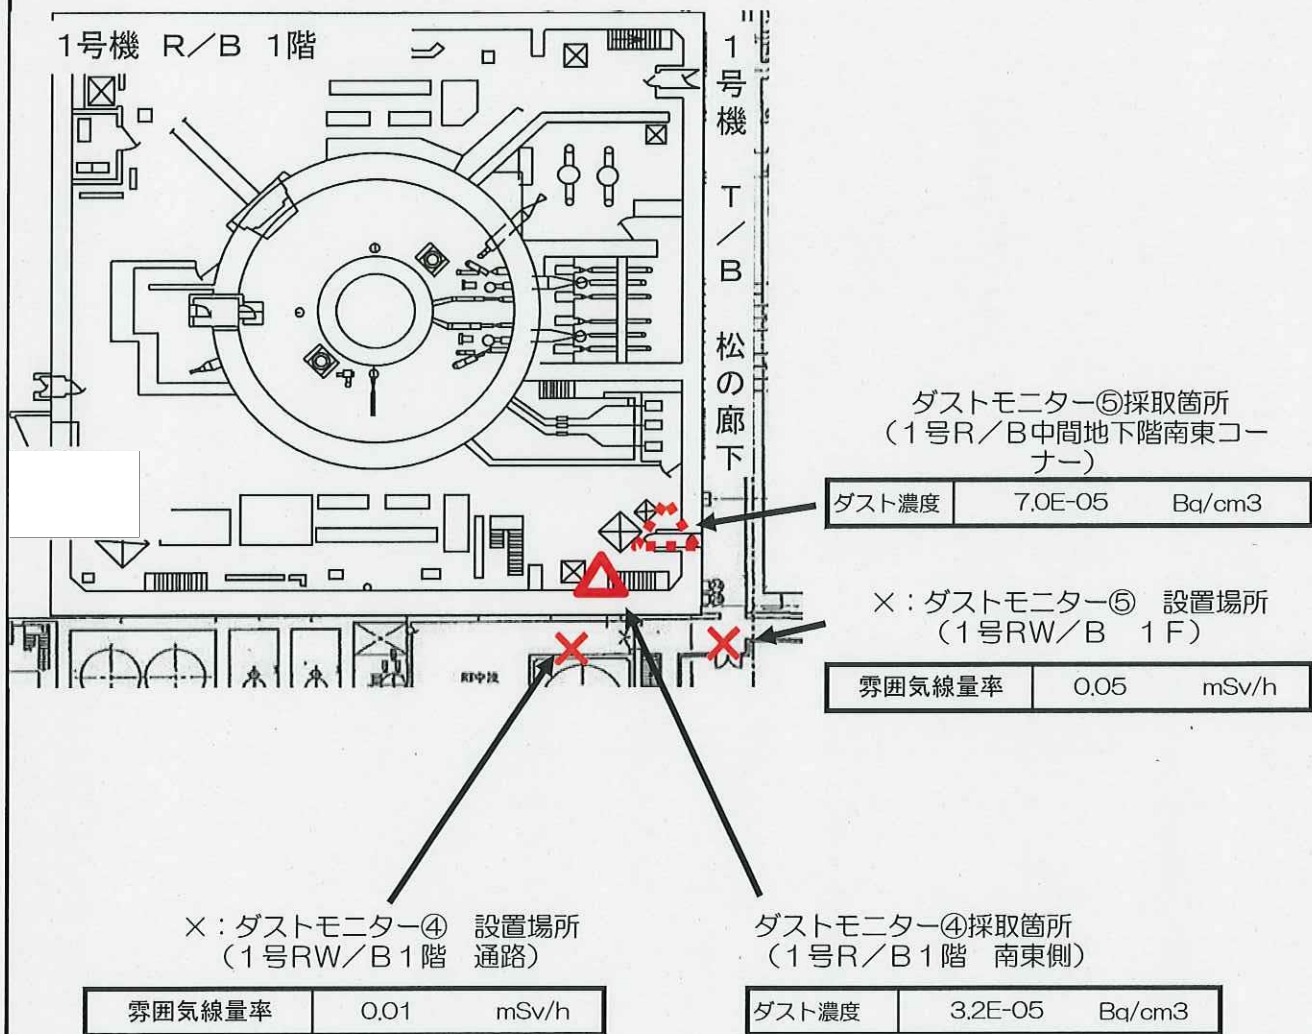
測定目的	1号機R/B 1階, 地下1階 空气中放射性物質濃度測定	測定項目	<input checked="" type="checkbox"/> γ <input type="checkbox"/> スミア <input checked="" type="checkbox"/> ダスト <input type="checkbox"/> 核種分析
測定場所	1号機RW/B 1階 通路, 1号機R/B 1階 南東側, 1号機RW/B 1階 通路, 1号機R/B中間地下階南東コーナー	測定者	
測定日時	2017/10/11 10:31 ~ 10:39	測定器	F1-ICW-349 F1-DM-94 F1-DM-95
測定条件	天候: 雨	区域区分	—

×: 線量率
 △: ダスト測定箇所

データ回収時に計測器表示部に表示された値を記載。

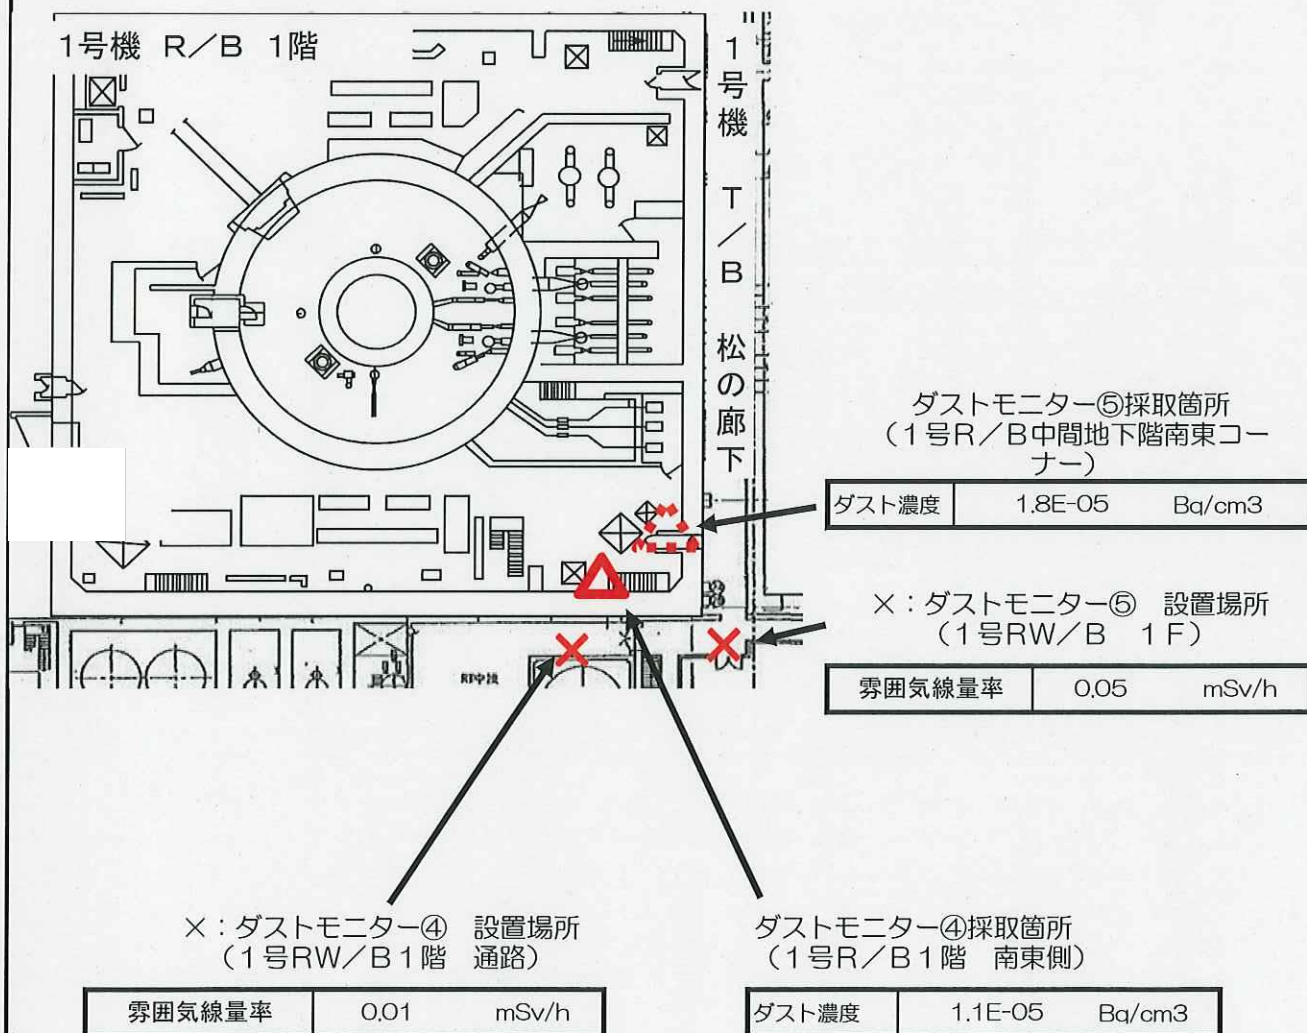
測定目的	1号機R/B 1階, 地下1階 空气中放射性物質濃度測定	測定項目	<input checked="" type="checkbox"/> γ <input type="checkbox"/> スミア <input checked="" type="checkbox"/> ダスト <input type="checkbox"/> 核種分析
測定場所	1号機RW/B 1階 通路, 1号機R/B 1階 南東側, 1号機RW/B 1階 通路, 1号機R/B中間地下階南東コーナー	測定者	
測定日時	2017/10/18 10:36 ~ 10:59	測定器	F1-ICW-349 F1-DM-94 F1-DM-95
測定条件	天候: 晴れ	区域区分	—

×: 線量率

△: ダスト測定箇所

データ回収時に計測器表示部
に表示された値を記載。

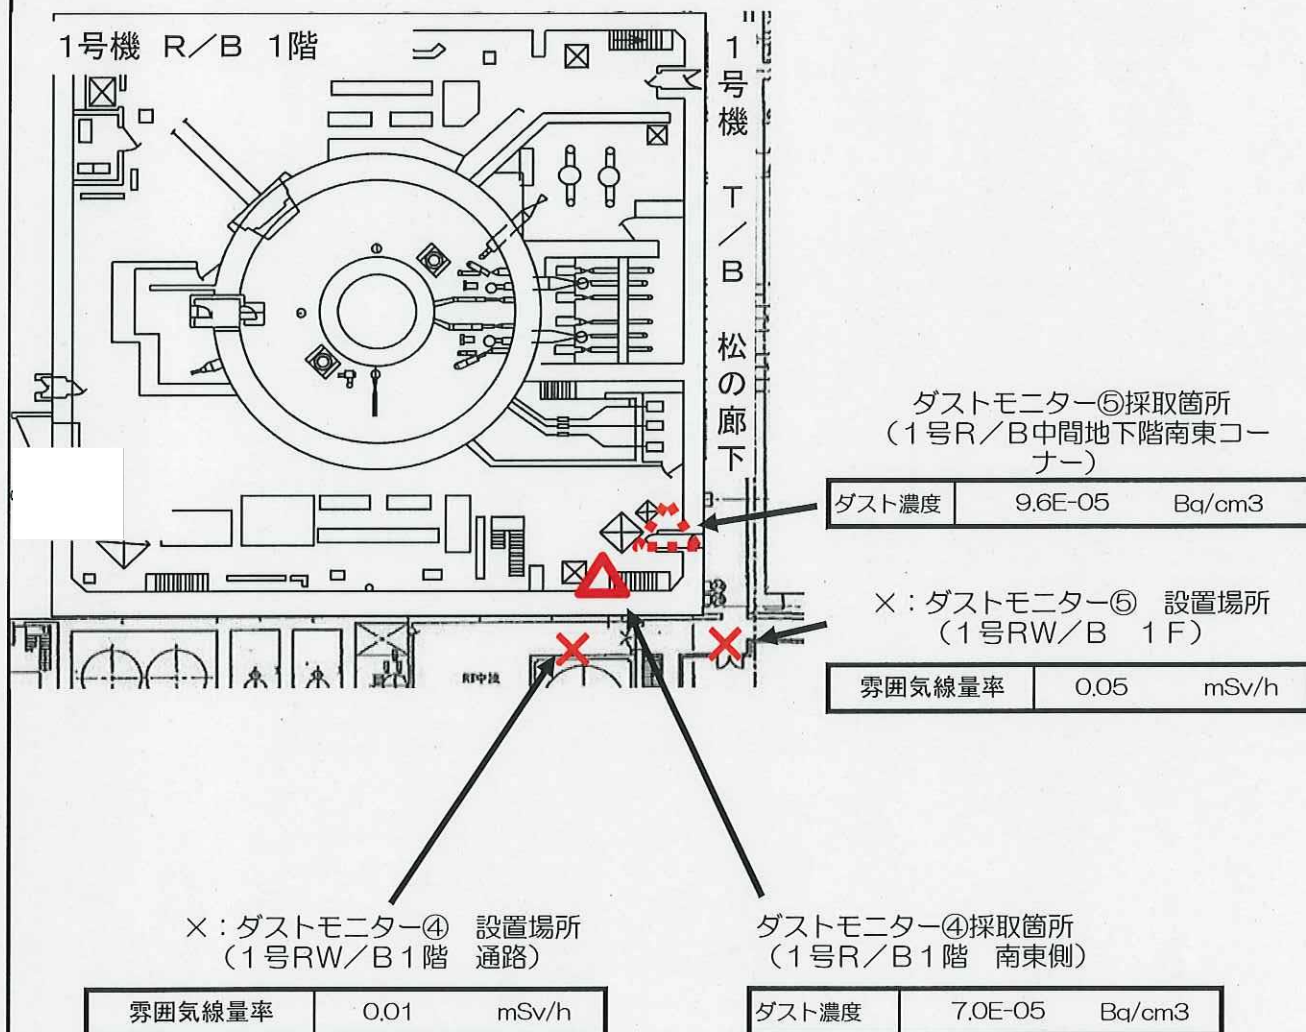
測定目的	1号機R/B 1階, 地下1階 空气中放射性物質濃度測定	測定項目	<input checked="" type="checkbox"/> γ <input type="checkbox"/> スミア <input checked="" type="checkbox"/> ダスト <input type="checkbox"/> 核種分析
測定場所	1号機RW/B 1階 通路, 1号機R/B 1階 南東側, 1号機RW/B 1階 通路, 1号機R/B中間地下階南東コーナー	測定者	
測定日時	2017/10/25 10:33 ~ 10:56	測定器	F1-ICW-349 F1-DM-94 F1-DM-95
測定条件	天候: 曇り	区域区分	—

×: 線量率

△: ダスト測定箇所

データ回収時に計測器表示部に表示された値を記載。

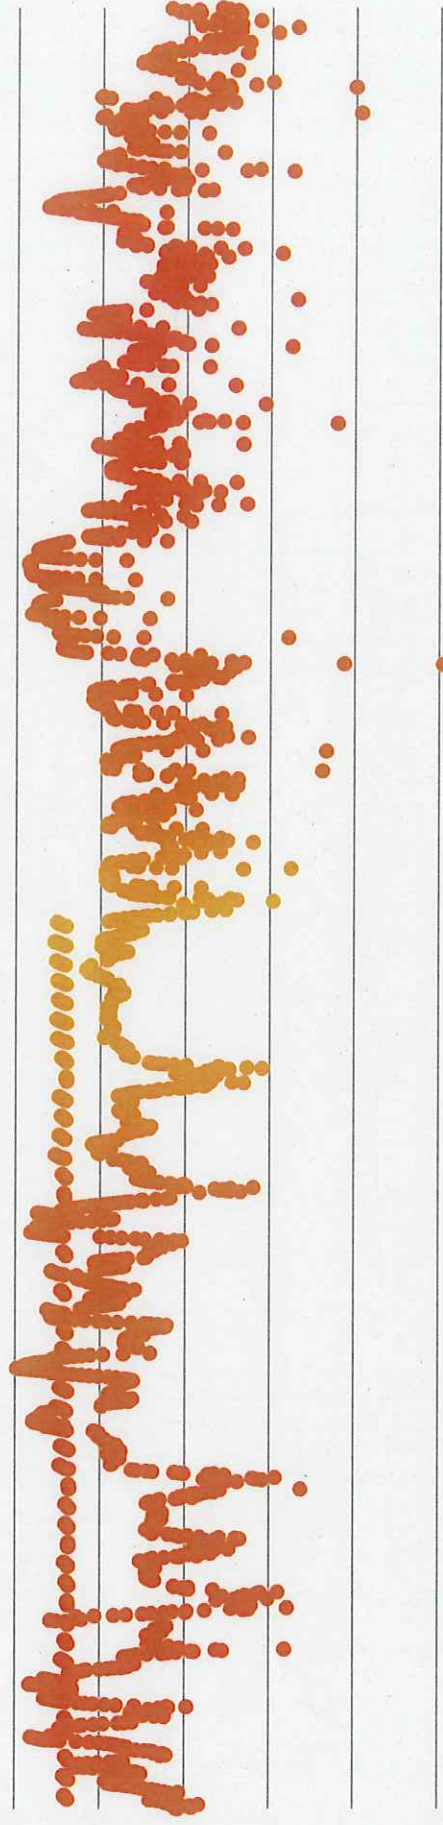
1号機 R/B一階南東

● 合計 / β [Bq/cm³]

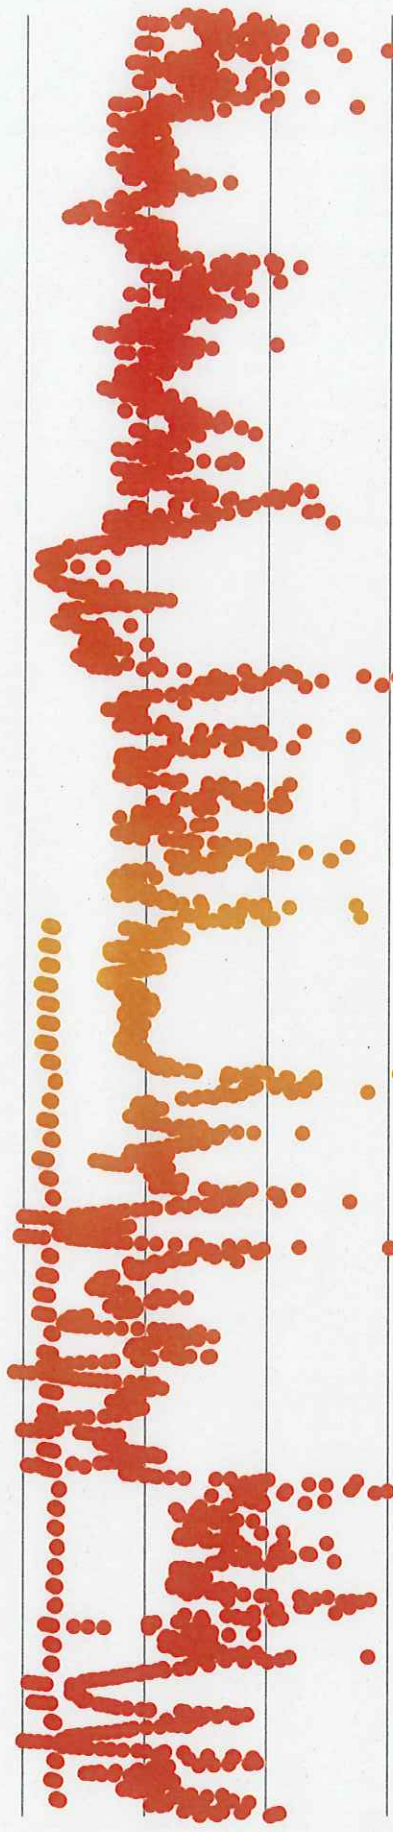
1号機 R/B中間地下階

● 合計 / β [Bq/cm³]
