平成27年12月8日

空間線量当量率 サーベイ記録

測定者	✓	計測器番号	F1-ICW-036
測定日時	平成27年12月8日	(10:00 ~ 12:45)	✓

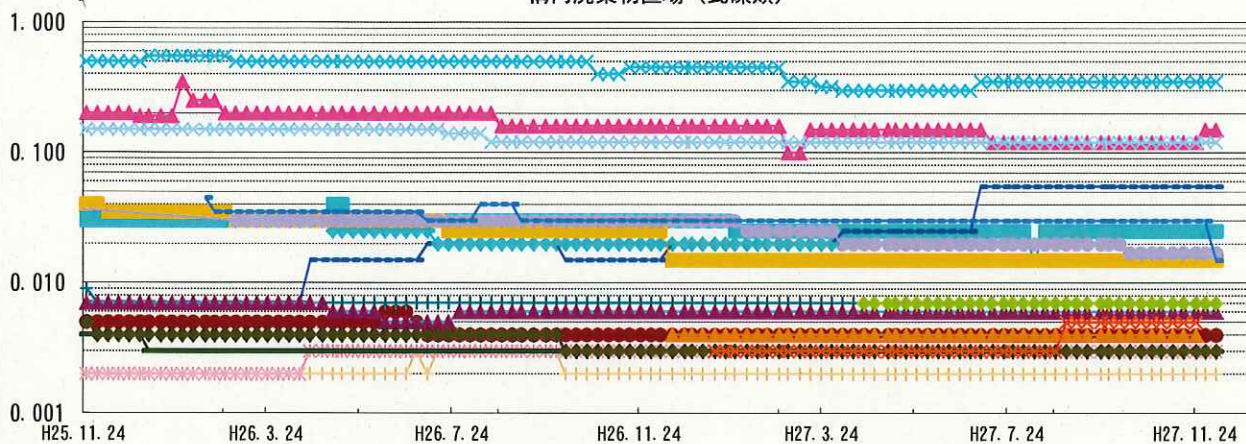
構内廃棄物置場（瓦礫類）

| — 固体廃棄物貯蔵庫（第1棟） | — 固体廃棄物貯蔵庫（第3～第8棟） | — 一時保管エリアA1 Aテント |
| — 一時保管エリアA2 Bテント | — 一時保管エリアB テント西側ヤード | — 一時保管エリアC Cヤード |
| — 一時保管エリアD 日立ヤード | — 一時保管エリアE1 五洋ヤード | — 一時保管エリアF1, F2 ゲンボウヤード |
| — 一時保管エリアL Bヤード | — 一時保管エリアN 水処理制御室北側A | — 一時保管エリアO 安定型処分場 |
| — 一時保管エリアQ 研修棟駐車場 | — 一時保管エリアU 旧展望台北側 | — 敷地境界1 |
| — 敷地境界2 | — MP-1 | — MP-2 |
| — MP-3 | — 一時保管エリアJ 管理型最終処分場 | — 一時保管エリアW 固体庫1, 2棟南側 |
| — 固体廃棄物貯蔵庫（第2棟） | — 一時保管エリアE2 五洋ヤード南側 | — 一時保管エリアP1 五洋ヤード東側（低線量） |

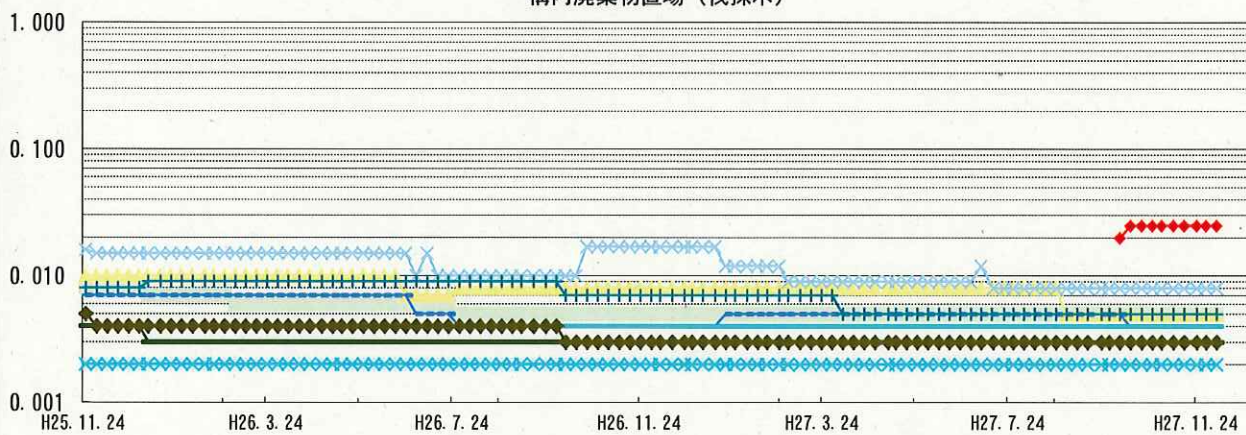
構内廃棄物置場（伐採木）

| — 一時保管エリアG 第3土捨て場北側南入口 | — 一時保管エリアG 第3土捨て場北側北入口 | — 一時保管エリアH 旧ヘリポート北側北入口 |
| — 一時保管エリアH 旧ヘリポート北側南入口 | — 一時保管エリアI 旧ヘリポート | — 南護岸 |
| — 一時保管エリアM 5/6号機西側ヤード西入口 | — 一時保管エリアM 5/6号機西側ヤード東入口 | — 一時保管エリアR メンテナンス建屋西側 |
| — 一時保管エリアS 水処理制御室北側B | — 一時保管エリアT 旧展望台 | — 敷地境界1 |
| — 敷地境界2 | — MP-1 | — MP-2 |
| — MP-3 | — 一時保管エリアV 安定型処分場南側 | |

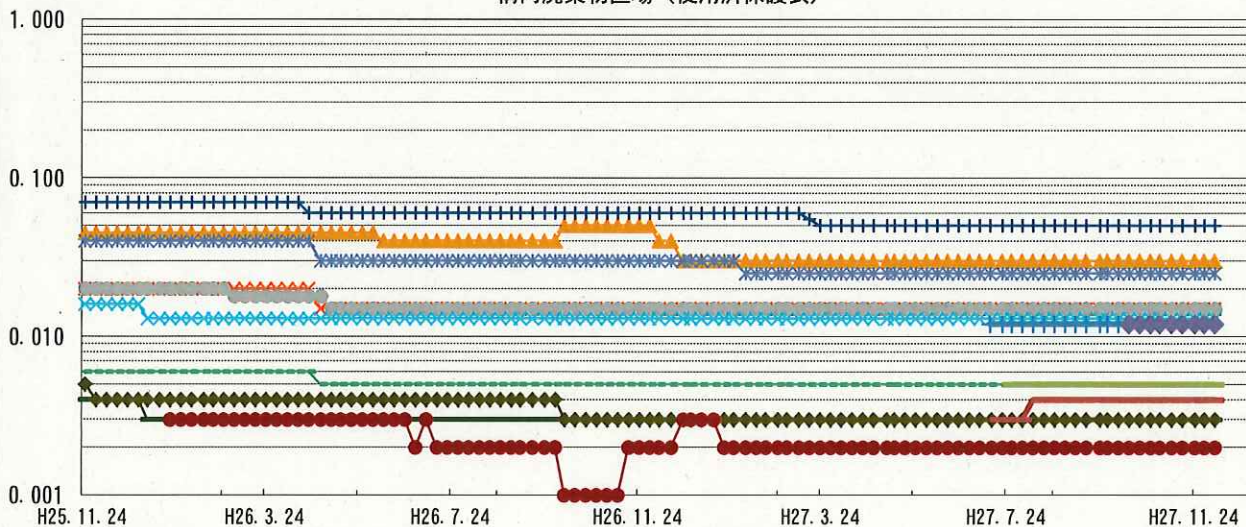
構内廃棄物置場（使用済保護衣）

| — 一時保管エリアa 固体庫トラックヤード | — 一時保管エリアb 金属材専用置場 |
| — 一時保管エリアc No. 2資材倉庫 | — 一時保管エリアd 海生物処理建屋海側 |
| — 一時保管エリアe 東電工業エリア | — 一時保管エリアf 廃コンクリート置場 |
| — 敷地境界1 | — 敷地境界2 |
| — MP-1 | — MP-2 |
| — MP-3 | — 一時保管エリアg ABテント西側 |
| — 一時保管エリアh 新設焼却炉北側 | — 一時保管エリアi Bヤード海側 |
| — 一時保管エリアj 固体庫3, 4棟間 | — 一時保管エリアk 5/6号機西側ヤードA |
| — 一時保管エリアl 5/6号機西側ヤードB | — 一時保管エリアm 1, 2号開閉所周辺 |
