1号機建屋カバー解体における作業状況について (2016年4月22日実績)

2016年4月22日
東京電力ホールディングス株式会社

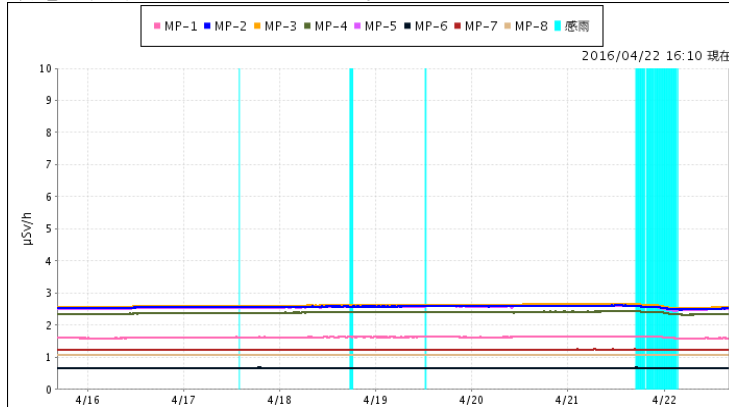
- (1) 敷地境界のモニタリングポスト ●
- 有意な変動はありませんでした。

モニタリングポストNo.1~8については、取り替え時期となったため、平成27年12月4日から交換工事を実施しています。このため、データが欠測となることがあります。工事期間中は、代替として可搬型のモニタリングポスト等を設置し測定を行います。
