空間線量当量率 サーベイ記録✓

測定者		計測器番号	F1-ICW-036
測定日時	平成27年11月25日✓ (10:00 ~ 12:30)

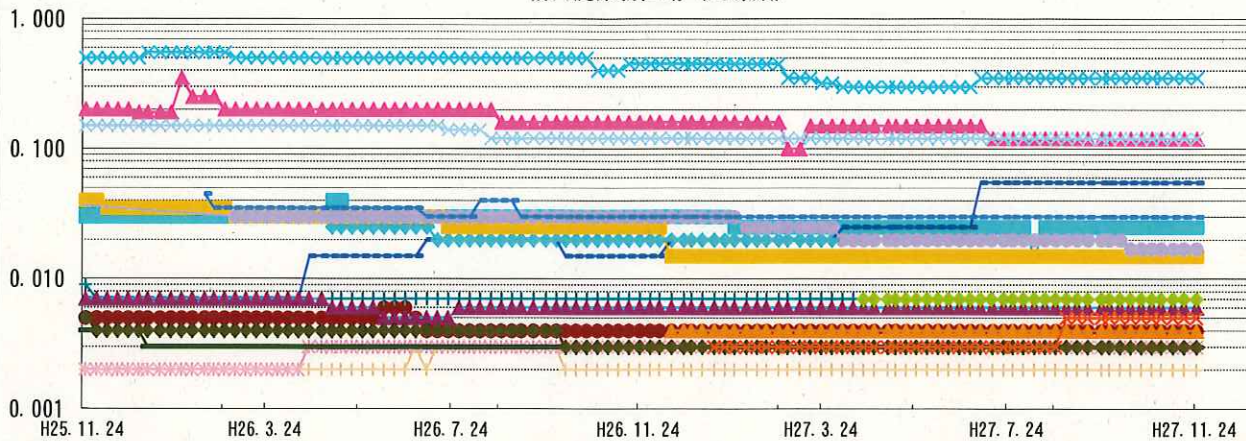
構内廃棄物置場 (瓦礫類)

| <ul style="list-style-type: none"> — 固体廃棄物貯蔵庫 (第1棟) — 時保管エリアA2 Bテント — 時保管エリアD 日立ヤード — 時保管エリアL Bヤード — 時保管エリアQ 研修棟駐車場 — 敷地境界2 — MP-3 — 固体廃棄物貯蔵庫 (第2棟) | <ul style="list-style-type: none"> — 固体廃棄物貯蔵庫 (第3~第8棟) — 時保管エリアB テント西側ヤード — 時保管エリアE1 五洋ヤード — 時保管エリアN 水処理制御室北側A — 時保管エリアU 旧展望台北側 — MP-1 — 時保管エリアJ 管理型最終処分場 — 時保管エリアE2 五洋ヤード南側 | <ul style="list-style-type: none"> — 時保管エリアA1 Aテント — 時保管エリアC Cヤード — 時保管エリアF1, F2 ゲンボウヤード — 時保管エリアO 安定型処分場 — 敷地境界1 — MP-2 — 時保管エリアW 固体庫1, 2棟南側 — 時保管エリアP1 五洋ヤード東側 (低線量) |

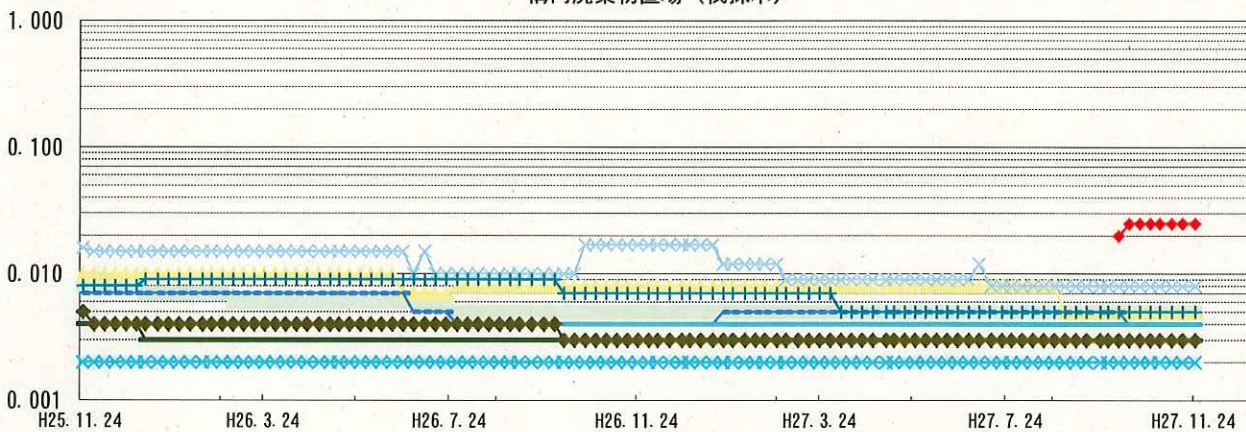
構内廃棄物置場 (伐採木)

| <ul style="list-style-type: none"> — 時保管エリアG 第3土捨て場北側南入口 — 時保管エリアH 旧ヘリポート北側南入口 — 時保管エリアM 5/6号機西側ヤード西入口 — 時保管エリアS 水処理制御室北側B — 敷地境界2 — MP-3 | <ul style="list-style-type: none"> — 時保管エリアG 第3土捨て場北側北入口 — 時保管エリアI 旧ヘリポート — 時保管エリアM 5/6号機西側ヤード東入口 — 時保管エリアT 旧展望台 — MP-1 — 時保管エリアV 安定型処分場南側 | <ul style="list-style-type: none"> — 時保管エリアH 旧ヘリポート北側北入口 — 南護岸 — 時保管エリアR メンテナンス建屋西側 — 敷地境界1 — MP-2 |

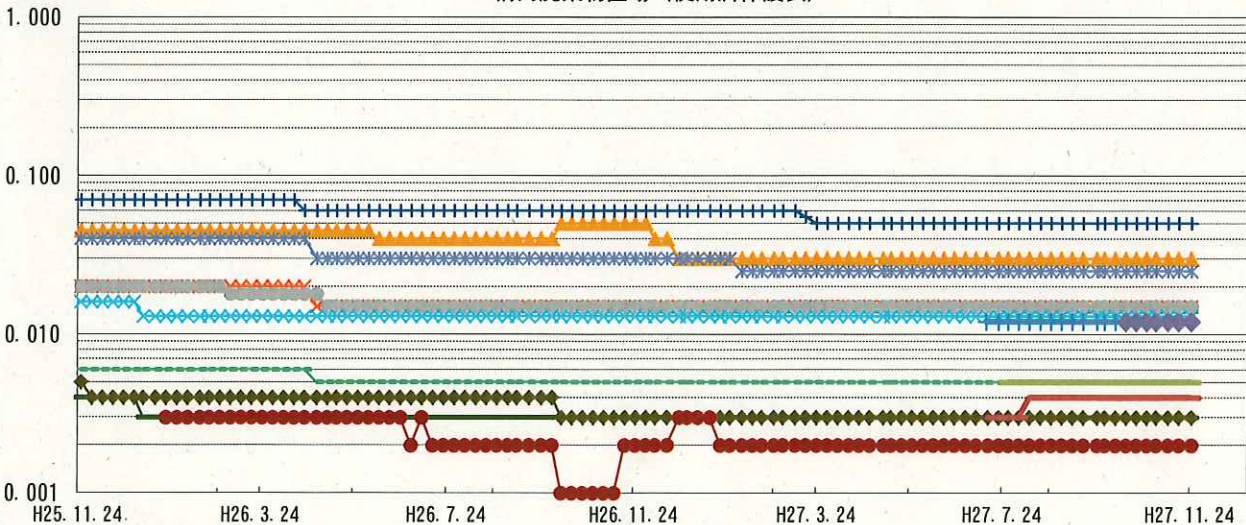
構内廃棄物置場 (使用済保護衣)

| <ul style="list-style-type: none"> — 時保管エリアa 固体庫トラックヤード — 時保管エリアc No. 2資材倉庫 — 時保管エリアe 東電工業エリア — 敷地境界1 — MP-1 — MP-3 — 時保管エリアh 新設焼却炉北側 — 時保管エリアj 固体庫3, 4棟間 — 時保管エリアi 5/6号機西側ヤードB | <ul style="list-style-type: none"> — 時保管エリアb 金属材料専用置場 — 時保管エリアd 海生物処理建屋海側 — 時保管エリアf 廃コンクリート置場 — 敷地境界2 — MP-2 — 時保管エリアg ABテント西側 — 時保管エリアi Bヤード海側 — 時保管エリアk 5/6号機西側ヤードA — 時保管エリアm 1, 2号開閉所周辺 |
