平成28年5月分

1号機 T／B

連続ダスト濃度監視

# 放射線サーベイ記録(1/1)

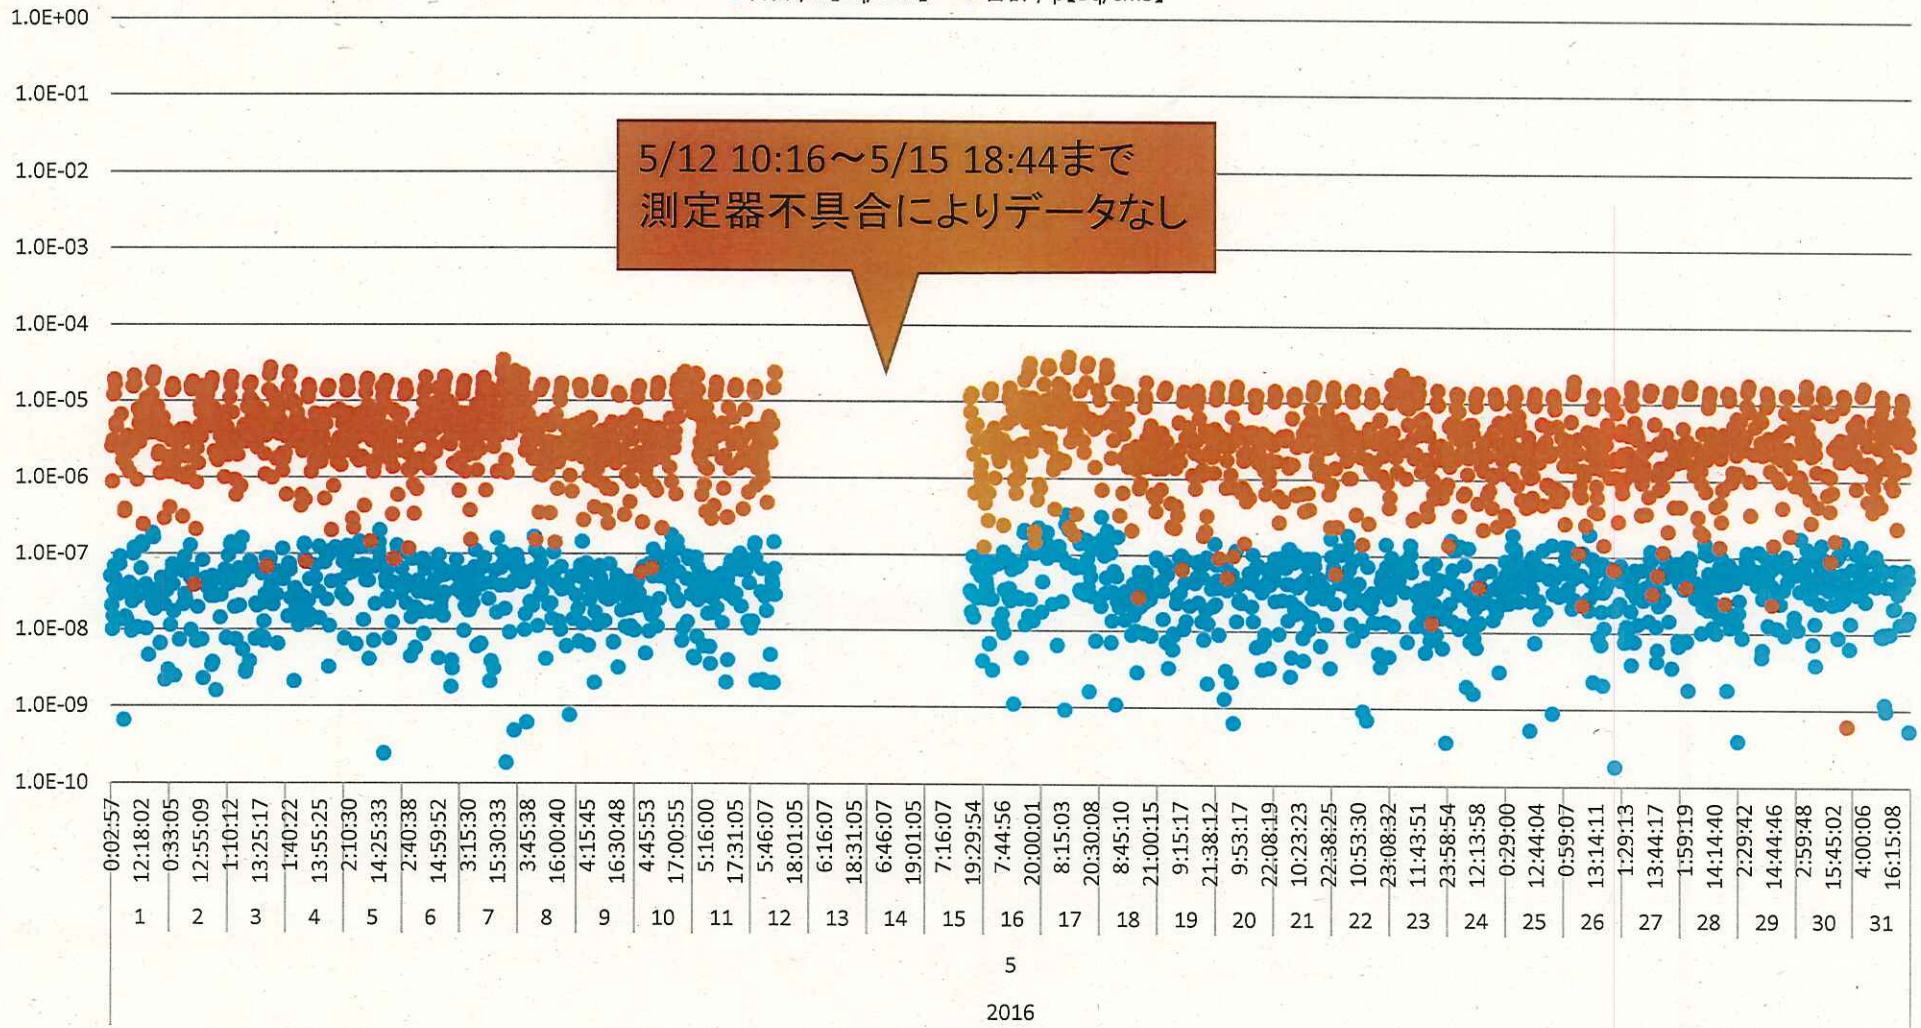
# 1号T/B南側一階

● 合計 /  $\alpha$  [Bq/cm<sup>3</sup>]    ● 合計 /  $\beta$  [Bq/cm<sup>3</sup>]

5/12 10:16～5/15 18:44まで  
測定器不具合によりデータなし
