放射線サーベイ記録

作業件名	研修棟東側コンテナ跡地の線量当量率調査 ✓✓	測定項目	■ γ ✓✓ ■ $\gamma + \beta$ ✓✓ □ダスト □核種分析
測定場所	研修棟 東側 ✓✓	測定者	✓✓
測定目的	研修棟東側に保管されていたコンテナの移動に伴う、コンテナ跡地の線量当量率を把握するため ✓✓	測定器	F1-ICWBL-148 ✓✓
測定計画名称	建屋内及び建屋周辺、構内測定記録 ✓✓		
測定日時	2021/4/27 11:20 ~ 12:50 ✓✓

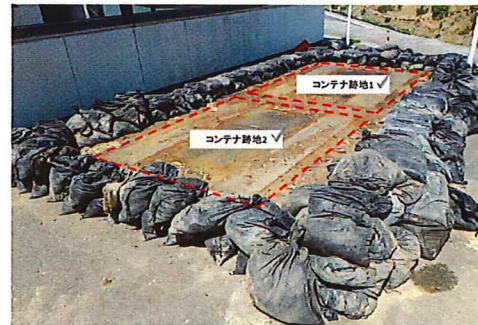
現場状況

●コンテナが保管されていた跡地に対して、50cm間隔のメッシュサーベイを実施

●測定場所
