# 放射線サーベイ記録

作業件名	研修棟東側コンテナ跡地の線量当量率調査 ✓	測定項目	■ $\gamma$ ✓    ■ $\gamma + \beta$ ✓ □ ダスト    □ 核種分析
測定場所	研修棟 東側 ✓	測定者	✓
測定目的	研修棟東側に保管されていたコンテナの移動後清掃実施に伴う、コンテナ跡地の線量当量率を把握するため ✓	測定器	F1-ICWBL-148 ✓
測定計画名称	建屋内及び建屋周辺、構内測定記録 ✓		
測定日時	2021/4/30    9:34 ~ 10:05 ✓

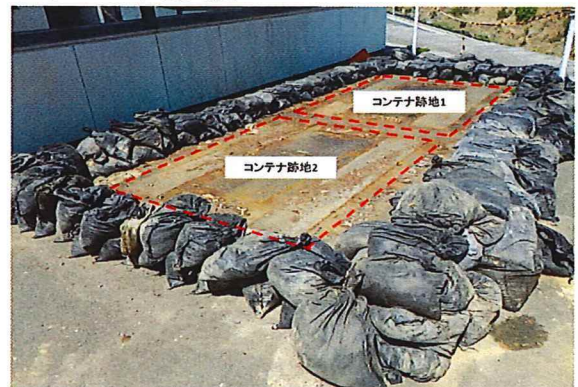
●測定場所 ✓

×: 空間線量当量率 ✓

●コンテナが保管されていた跡地に対して、50cm間隔のメッシュサーベイを実施 ✓

現場状況

地点	1cm線量当量率 ✓		70μm線量当量率 ✓	
	4月27日	4月30日	4月27日	4月30日
×1	18 ✓	14 ✓	25 ✓	15 ✓
×2	15 ✓	13 ✓	25 ✓	17 ✓
×3	15 ✓	13 ✓	22 ✓	16 ✓
×4	21 ✓	20 ✓	25 ✓	17 ✓
×5	30 ✓	28 ✓	35 ✓	35 ✓
×6	30 ✓	27 ✓	35 ✓	35 ✓
×7	20 ✓	19 ✓	25 ✓	26 ✓
×8	20 ✓	19 ✓	25 ✓	19 ✓
