放射線管理記録(1F)

作業件名	1F 雑固体廃棄物焼却設備点検手入工事 (2022)				RWA 番号	221313	測定項目	γ スミア ダスト (β) (β)			
作業場所	雑固体廃棄物焼却建屋1FL焼却炉(B) 架台上						測 定 者				
作業内容 (測定目的)	-				モニタリング項目						
	(C区域解除サーベイ)				作業終了後		測 定 器	F1-ICWBL-51 F1-GMAD-250(機器効率:31.4%) F1-CDS-129(流量:163.7ℓ/min)			
測定日時	2023 年 7 月 7 日 (金) 9 時 00 分										
備 考	幾何平均(n=49):100cpm										
最大値	γ (μSv/h)	<1.0	β + γ (μSv/h)	-		保護衣	カバーオール	保護具	短靴		
	スミア β (Bq/cm ²)	<6.26E-01	ダスト β (Bq/cm ²)	<6.27E-06			-	呼吸保護具	DS2		
	スミア α (Bq/cm ²)	-	ダスト α (Bq/cm ²)	-			その他	-

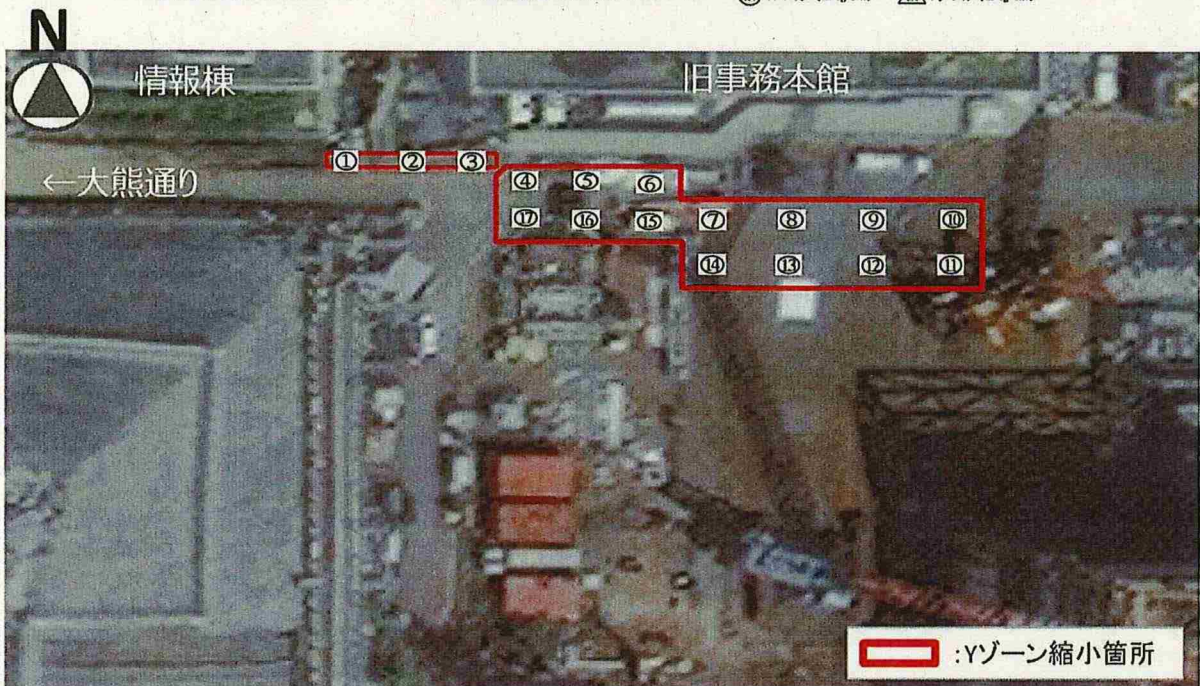
- ① L.T.D (1000) 床面(鉄板)
- ② L.T.D (1000) 床面(鉄板)
- ③ L.T.D (1000) 床面(鉄板)
- ④ L.T.D (1000) 床面(鉄板)
- ⑤ L.T.D (1000) 床面(鉄板)
- ⑥ L.T.D (1000) 床面(鉄板)
- ⑦ L.T.D (1000) 床面(鉄板)
- ⑧ L.T.D (1000) 床面(鉄板)
- ⑨ L.T.D (1000) 床面(鉄板)
- ⑩ L.T.D (1000) 床面(鉄板)
- ⑪ L.T.D (1000) 床面(鉄板)
- ⑫ L.T.D (1000) 床面(鉄板)
- ⑬ L.T.D (1000) 床面(鉄板)
- ⑭ L.T.D (1000) 床面(鉄板)
- ⑮ L.T.D (1000) 床面(鉄板)
- ⑯ L.T.D (1000) 床面(鉄板) ✓
- ⑰ L.T.D (1000) 床面(鉄板)

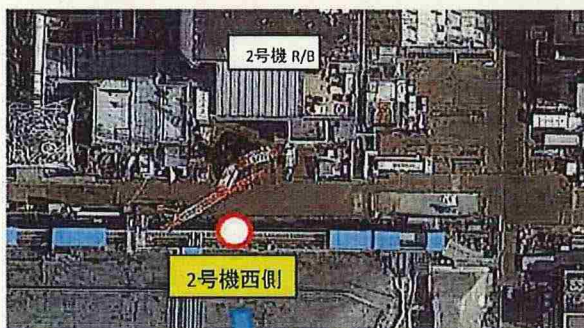
【消火配管トレンチ(2号機西側・南西側)】

- ① L.T.D (200) 地面(鉄板・Gzone)
- ② L.T.D (200) 地面(鉄板・Gzone)
- ③ L.T.D (200) 地面(鉄板・Gzone)
- ④ L.T.D (200) 地面(鉄板・Gzone)
- ⑤ L.T.D (200) 地面(鉄板・Yzone)
- ⑥ L.T.D (200) 地面(鉄板・Yzone)
- ⑦ L.T.D (200) 地面(鉄板・Yzone)
- ⑧ L.T.D (200) 地面(鉄板・Yzone)
- ⑨ L.T.D (200) 地面(鉄板・Yzone)
- ⑩ L.T.D (200) 地面(鉄板・Yzone)
- ⑪ L.T.D (200) 地面(砂利・既設Yzone)

No ダスト濃度(Bq/cm³) 採取時間 測定時刻 測定状況
Δ1 L.T.D (200) 7:30 ~ 7:50 8:20 作業終了後
