2023年 7月分

建屋内連続ダスト
濃度測定記録

放射線サーベイ記録

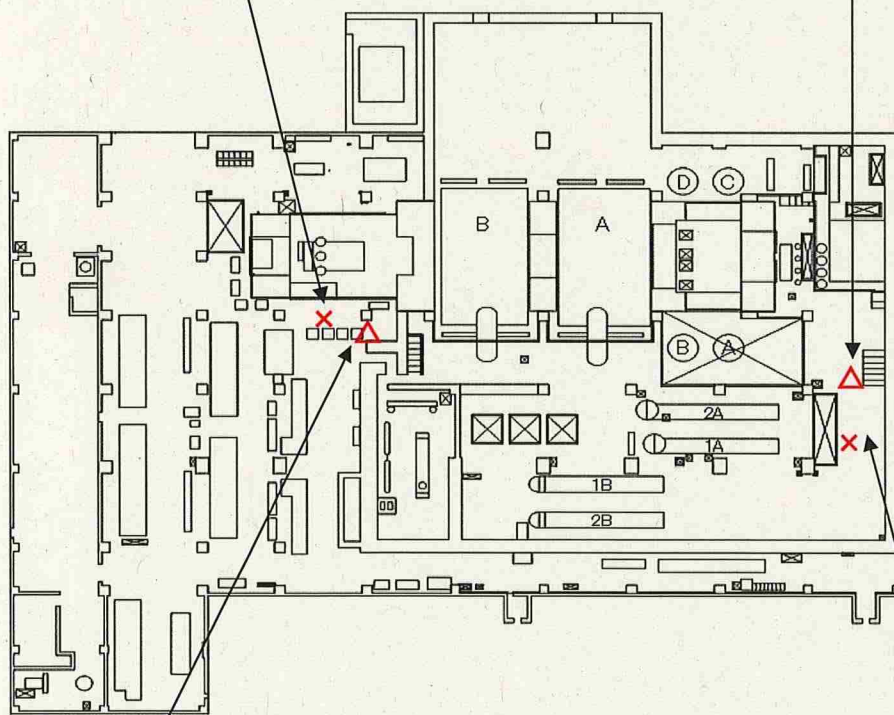
ダスト採取箇所：1号機T/B南側地下一階

①連続ダストモニタ設置箇所

空間線量当量率	0.010	mSv/h
---------	-------	-------

②連続ダストモニタ設置箇所

空間線量当量率	0.030	mSv/h
---------	-------	-------

ダスト採取箇所：1号機T/B北側一階

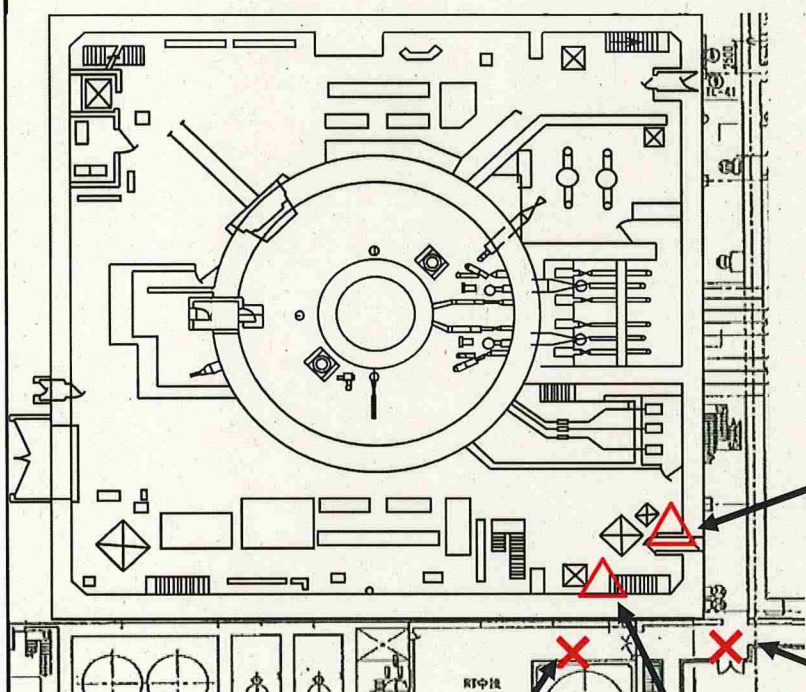
ダスト採取箇所
1号機R/B中間地下階

④連続ダストモニタ設置箇所

空間線量当量率	0.050	mSv/h
---------	-------	-------

ダスト採取箇所：1号機R/B一階南東

③連続ダストモニタ設置箇所

空間線量当量率	0.030	mSv/h
---------	-------	-------

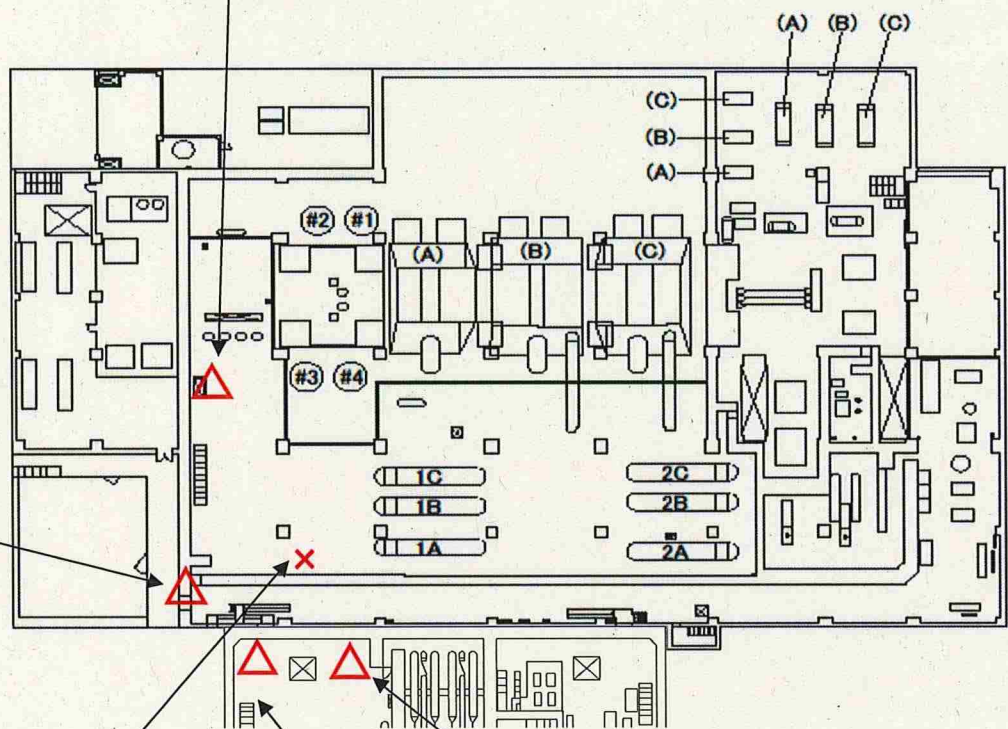
ダスト採取箇所：2号機T/B北側地下一階

ダスト採取箇所
2号機T/B北側一階

⑤連続ダストモニタ設置箇所

空間線量当量率	0.10	mSv/h
---------	------	-------

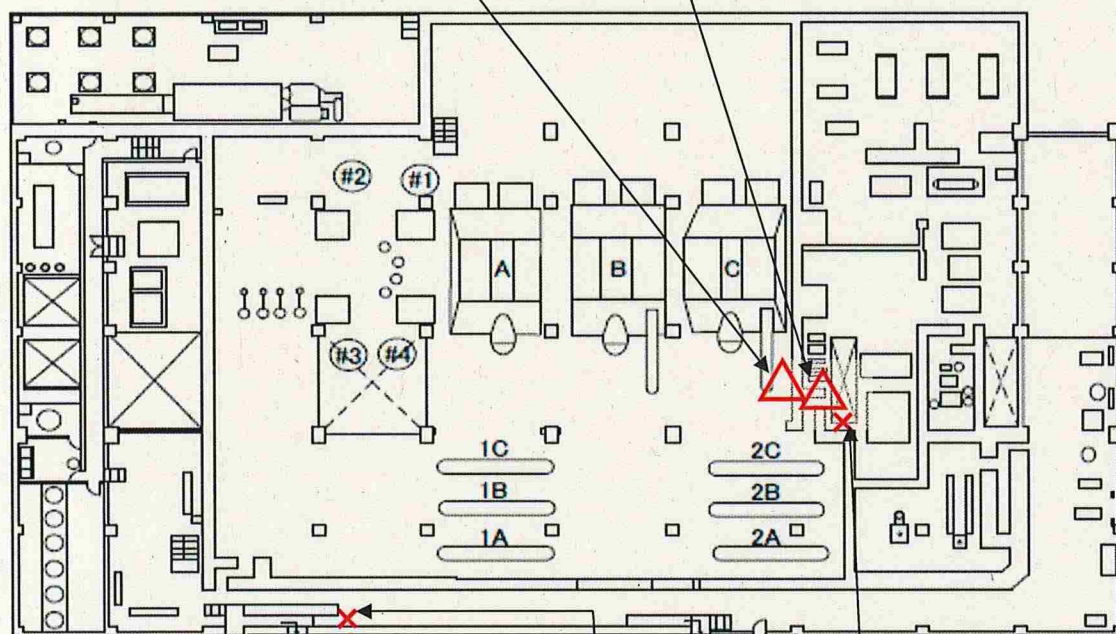
ダスト採取箇所：3号機T/B南側地下一階

ダスト採取箇所：3号機T/B南側一階

ダスト採取箇所：3号機R/B一階

⑥連続ダストモニタ設置箇所

空間線量当量率 0.01 mSv/h

ダスト採取箇所：3号機R/B地下一階

⑦連続ダストモニタ設置箇所

空間線量当量率 0.20 mSv/h

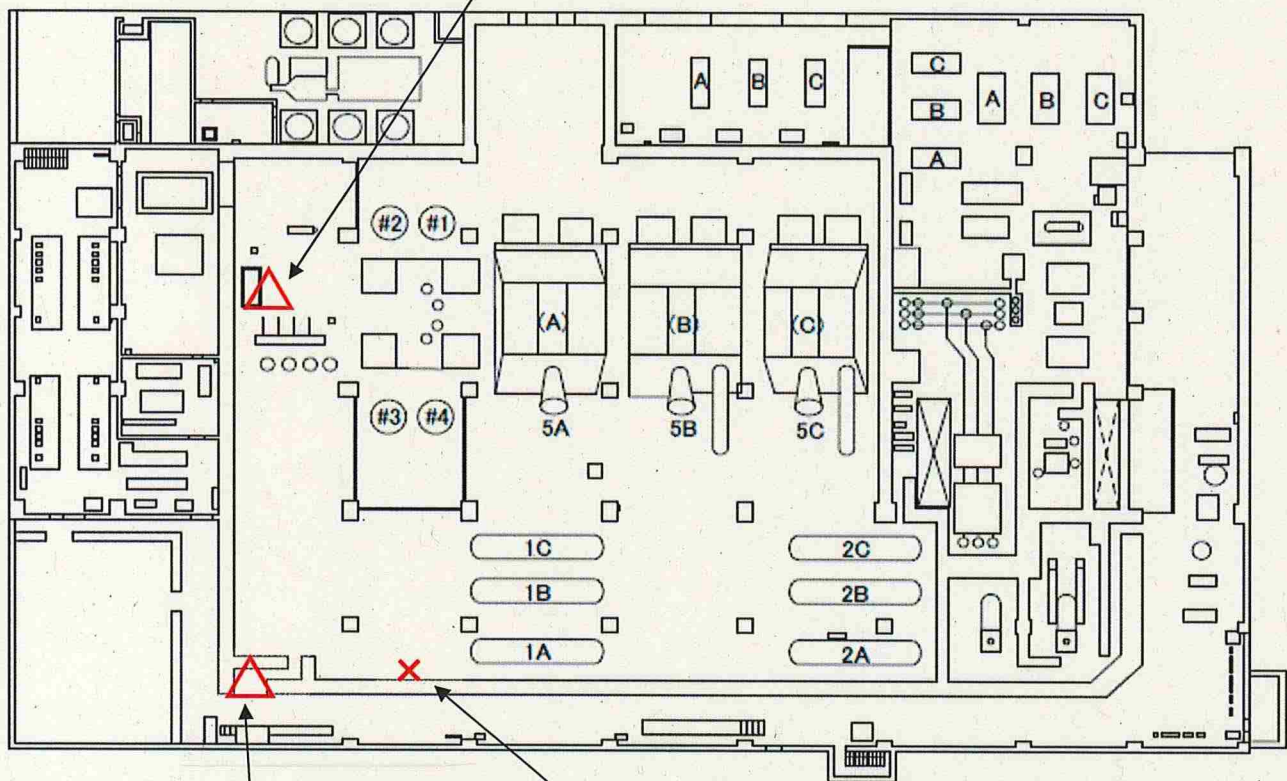
ダスト採取箇所：4号機T/B北側地下一階

ダスト採取箇所：4号機T/B北側一階

⑧連続ダストモニタ設置箇所

空間線量当量率	0.10 mSv/h
---------	------------

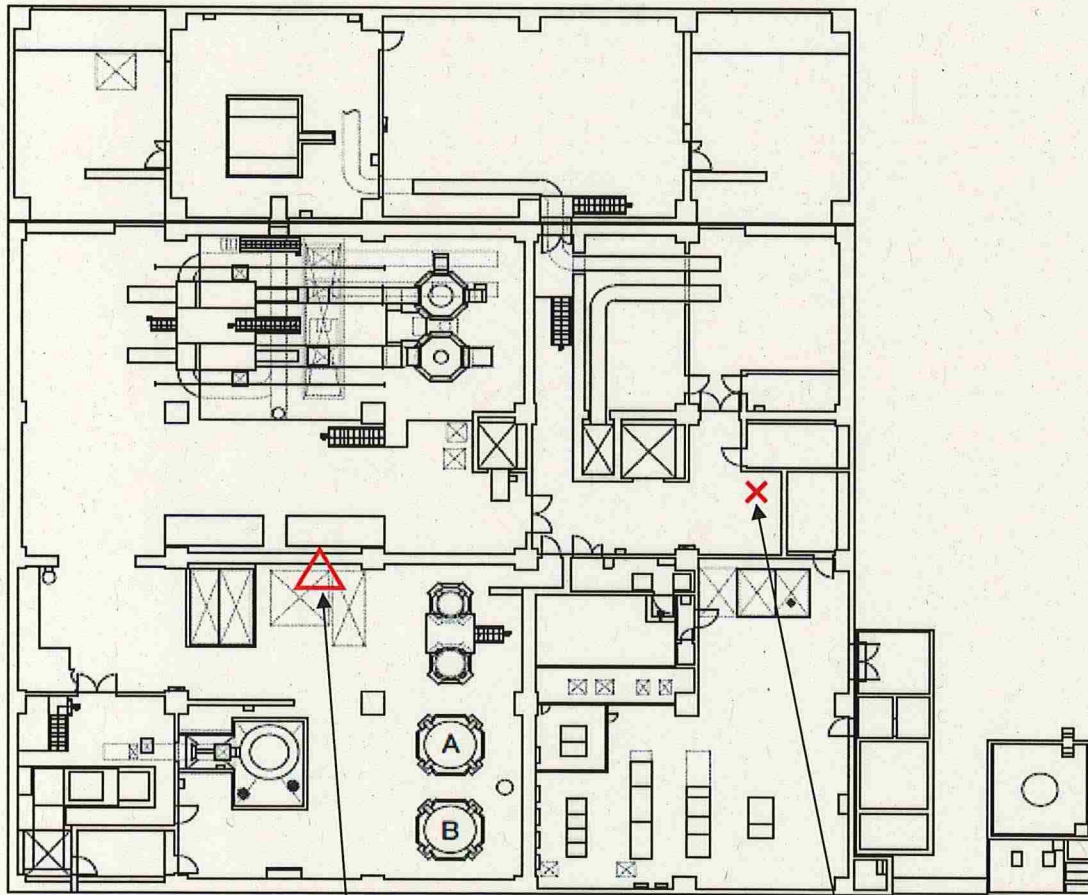
ダスト採取箇所：HTI建屋

◎連続ダストモニタ設置箇所

空間線量当量率	0.04	mSv/h
---------	------	-------
