1号機X-2ペネトレーションからの原子炉格納容器内部調査 アブレシブウォータージェット作業について

2019年4月25日

東京電力ホールディングス株式会社

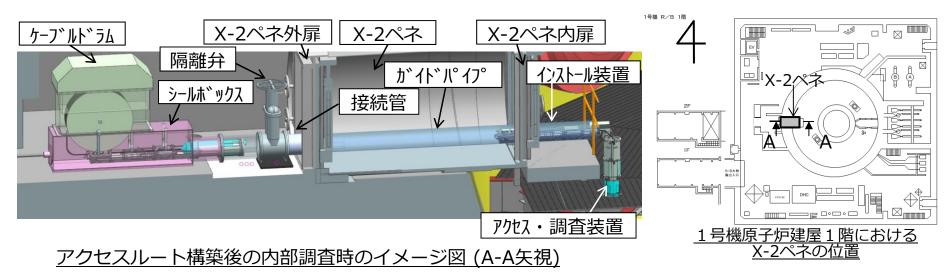
- 1号機の原子炉格納容器内部調査は、X-2ペネトレーション(以下、ペネという)から実施する計画。
- X-2ペネは所員用工アロックのため、アクセスルートを構築する際に、外扉と内扉の穿孔が必要であり、孔あけ加工機の設置状況確認やアクセス・調査装置を原子炉格納容器(以下、PCVという)内へ投入する際の監視等のため、孔は3箇所設置する。
- またアクセス・調査装置をPCV 内に投入するため, 既設構造物(グレーチングや電線管等)も切断する。
- 2019年1月にアクセスルート構築作業の概要,2月にPCV減圧の概要について報告済みであるが,アクセスルート構築作業のうちアブレシブウォータージェット(以下,AWJという)の実施が近づいたため,改めて報告する。

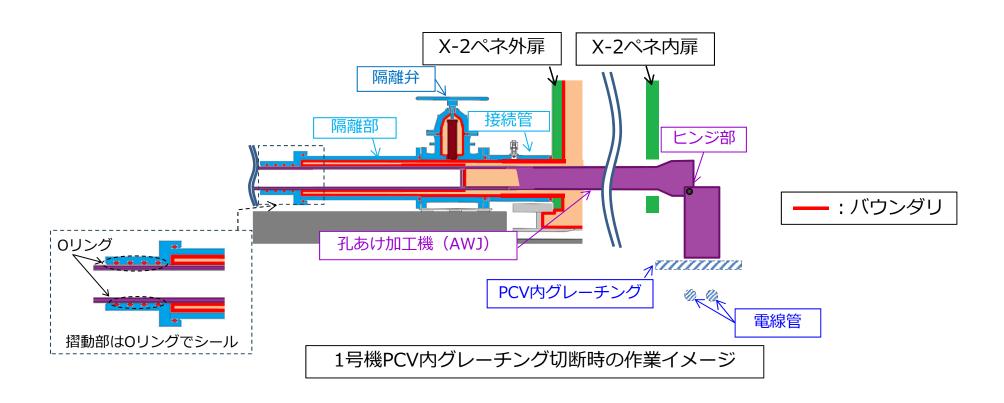
- ▶ アクセスルート構築作業のうち、X-2ペネ内扉の孔あけはAWJにて実施し、内扉孔あけ後に同加工機によりPCV内干渉物(グレーチング、電線管等)を切断する。
- AWJによる孔あけ作業における放射性物質の放出リスクの更なる低減のため、PCV圧力の 減圧(均圧化)を実施しているところ。

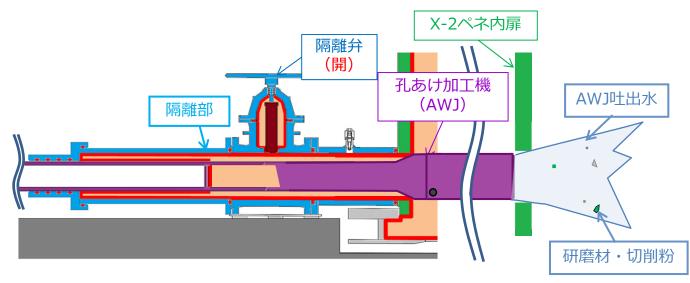
AWJ穿孔作業のイメージ

- AWJは、ウォータージェットによる切断加工能力を高めるため、水に研磨材(アブレシブ)を混入させて高圧で噴射させ、ノズルを回転させることで、金属などの切断加工を行う加工方法。
- AWJ作業により、PCV内温度計指示値の上昇、PCV内圧力・酸素濃度の上昇、ダスト濃度の上昇する可能性があるが、燃料デブリの冷却や周辺監視区域及び周辺作業環境に影響が出ないように適切に監視を行いながら、作業を実施する。
- 研磨材は熱的・化学的に安定した鉱物を使用するため、PCV内の既設構造物、堆積物と反応することはない。また、研磨材はAWJ使用箇所周辺に沈降することをモックアップ結果より確認しており、PCV外に流出し水処理設備に影響することはないと評価している。

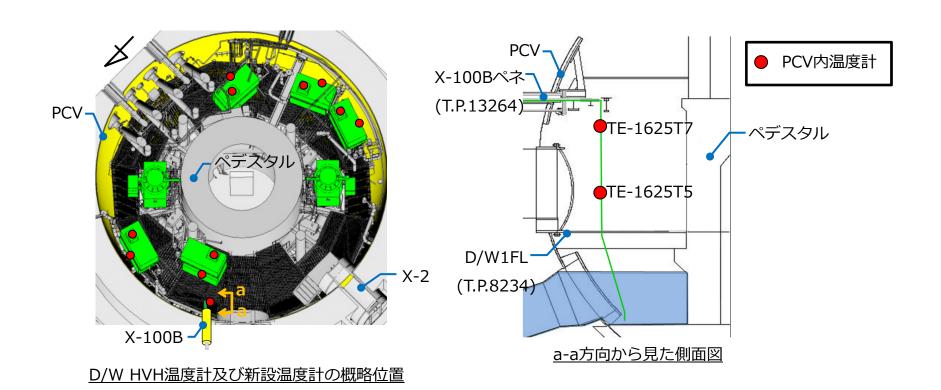
- AWJ作業時の吐出水は研磨剤が構造物を切断する際の摩擦熱により約30~40℃まで昇温されるため、AWJ作業中はPCV温度指示値が上昇する可能性がある。
- 原子炉注水系の注水量の変化が無ければ、燃料デブリの冷却状態に問題はないと考えているものの、作業中はPCV温度を監視し、全体的なPCV温度上昇が確認された場合には作業を中断し、温度変化傾向の評価を行った後に作業を再開する。

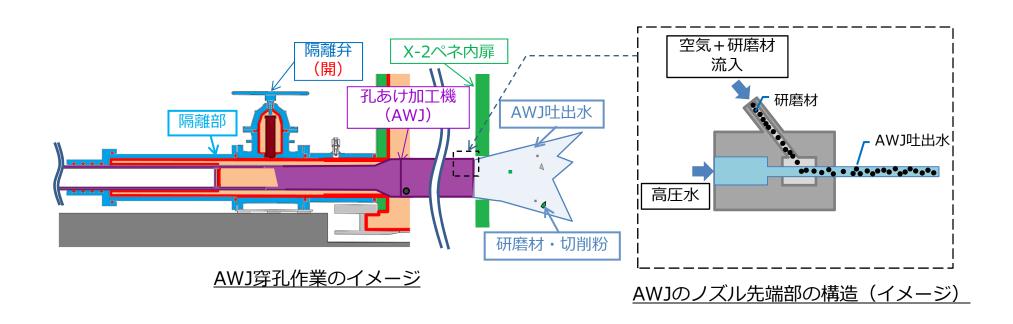
5. AWJ作業時のPCV内への空気流入

- AWJは、ノズル先端で高圧水に研磨材を混入させ、対象を切削する加工工法
- 研磨材は大気開放されている容器から供給されることから, AWJによる切削中は空気がPCV内へ流入される。
- PCV圧力及び酸素濃度の上昇量は1kPa以下, 0.2%以下の上昇と評価しており, 影響は限定的と考えているが, PCV圧力及び酸素濃度を監視しながら, 作業を実施する。

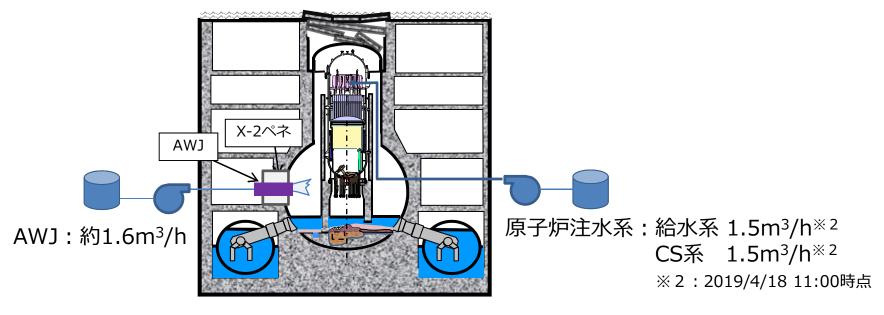
6. AWJ作業時の安全措置について

- AWJ作業に伴い使用する水のPCV内への流入量が一時的に上昇する。
- AWJによりPCV内への流入量が追加されることから,原子炉未臨界維持に必要な安全措置※1を事前に講じた上で作業を実施する。
 - ▶ 希ガスモニタによる未臨界監視
 - ホウ酸水注入準備
 - ※1:AWJは実施計画III章 第1遍 第18条に定める原子炉注水系にあたらないが、任意の24時間あたりの原子炉格納容器内への注水量増加幅が1.0m³/hを超えることから、上記安全措置を実施する。

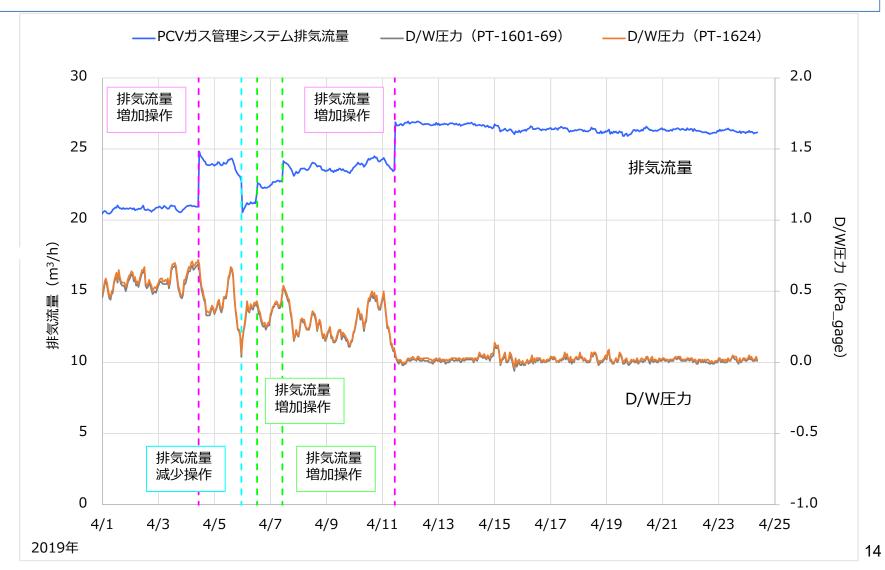
(参考) ガス管理設備の排気流量増加に伴うPCV減圧について TEPCO

■ PCVガス管理設備の排気流量増加することにより、PCV圧力について、大気圧と同等まで減圧できることが分かった

- 4月4,11日,1号機PCVガス管理設備排気流量を増加させることにより,1号機PCVの減圧を実施した結果,大気圧と同等程度までPCV圧力を減圧(約0.0-約0.1kPa)できることを確認した(減圧操作後,監視パラメータである酸素濃度・水素濃度に異常なし)
- 一方,4月11日の操作以降,複数のPCV内温度計で大気圧の上昇に応じた温度上昇を確認 (約0.1-約0.3℃/hで上昇が確認されたものが1本。その他は0.1℃/h未満の微小な上昇)
- 過去にも類似事象は確認されているが、その際の温度上昇率(約0.6-約2.0℃/h)に比べ、 今回の上昇率は小さい
- 減圧操作の手順は「PCV内温度が全体的に上昇傾向が継続する場合は,排気流量を減少させる」としていたが,大気圧の変動に対する温度計指示の上昇が落ち着く傾向が見られることから,当面は現状の減圧状態を維持し,温度の監視を継続することとする。
- 但し、念のため下記の判断基準を追加し、そのいずれかを逸脱した場合は、ガス管理設備の排気流量をPCV温度の上昇が確認されなかった4月11日の操作前(約23-約24m³/h)を目安に減少させる等の対応をとる
 - 温度計指示値 50℃以下
 - 温度上昇率 1.0℃/h以下
- なお,排気流量を減少させる場合には,今回得られた減圧操作に関する知見を踏まえ,PCV温度の監視を行った上で,圧力の調整を検討する

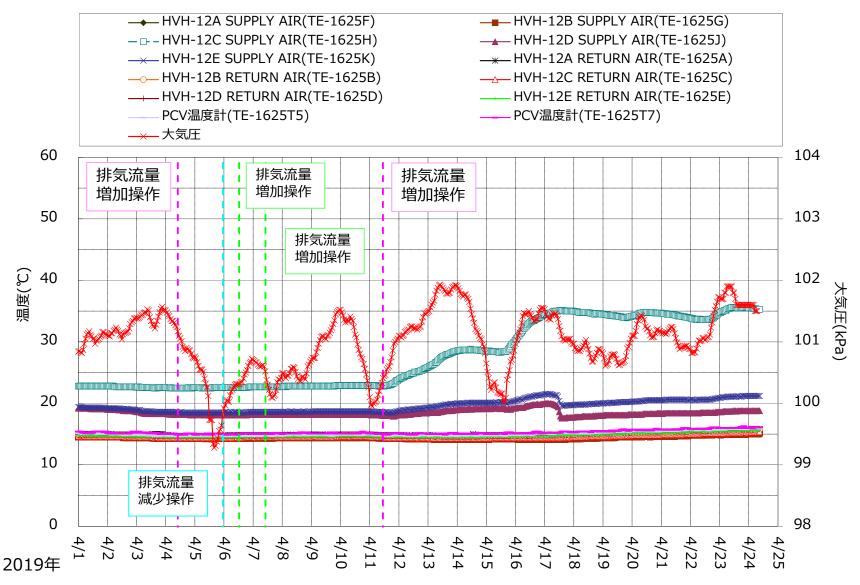
(参考)一部のPCV内温度の上昇事象

■ 4月11日の排気流量増加操作後, 複数のPCV内温度計で指示の上昇を確認

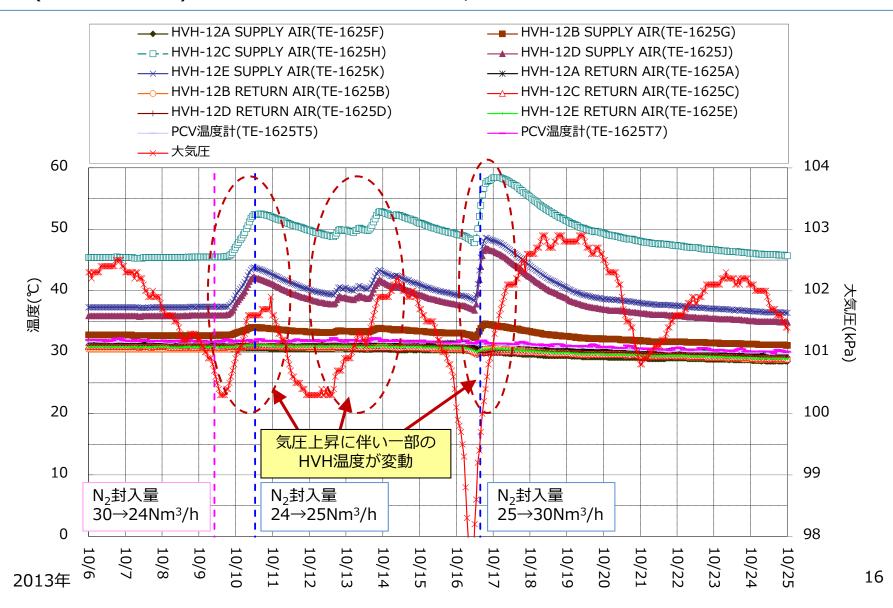
(参考) 過去の一部のPCV内温度の上昇事象(1/2)

■ (2013年10月)N2封入量を減少させた後, 大気圧の変動に伴いHVH温度が上昇

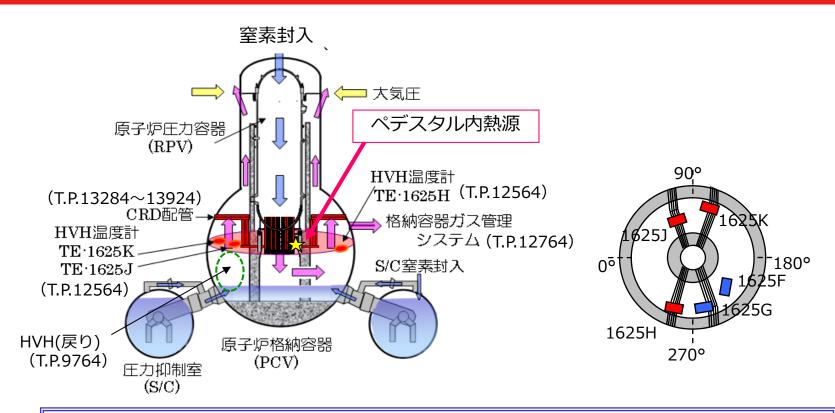
- ペデスタル内のCRD配管近傍に熱源が存在し、熱伝達、熱伝導によりCRD配管 周辺が加熱と推定。
- 大気圧の上昇時にPCVからのアウトリークが減少することから、ペデスタル外のCRD配管周辺の流れが滞りHVH温度計指示値が上昇すると推定。
- ペデスタル外のCRD配管周辺の流れが増加・安定すると、温度が高い領域が小さくなり、HVH温度計の指示値が安定すると推定。

■ 1号機では注水によらず、窒素封入等の影響によって、一部のPCV温度計の指示の上昇が観測されている。これはペデスタル内の熱源に起因していると推定。

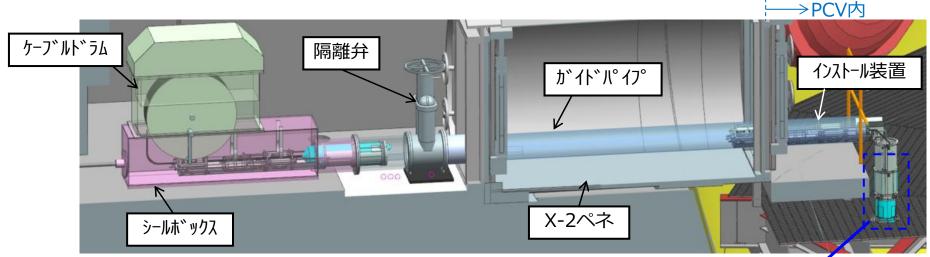
1号機X-2ペネからのPCV内部調査のイメージ図

- 1号機PCV内部調査においては、主にペデスタル外における構造物や堆積物の分布等を把握するためのアクセス・調査装置を開発中。
- 2017年3月の調査で確認された堆積物は水中にあるため,アクセス・調査装置は潜水機能付ボートを開発中。X-2ペネを穿孔して構築したアクセスルートから,調査を実施する計画。
- 従来のPCV内部調査と同様に、PCV内の気体が外部に漏れ出て周辺環境へ影響を与えていないことを確認するため、作業中はダストモニタによるダスト測定を行い、作業中のダスト濃度を監視する。

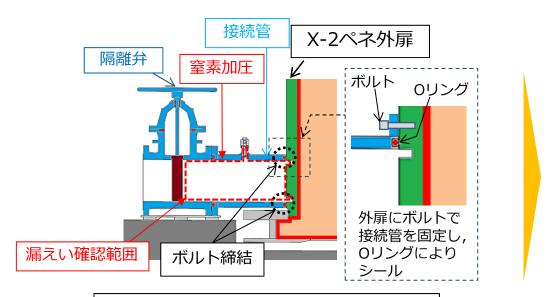
1号機X-2ペネ接続管・隔離弁設置時の 作業イメージ

- 調査前に必要となるX-2ペネからのアクセスルート構築については、従来のPCV内部調査と同様に、PCV内の気体が外部に漏れ出て周辺環境へ影響を与えていないことを確認しながら進める。
- アクセスルート構築は接続管,隔離弁および隔離部でバウンダリを確保しながら作業を実施する。
- アクセスルート構築中およびPCV内部調査中のバウンダリとなる、接続管、隔離弁をX-2ペネ外扉に設置する。設置後に接続管、隔離弁は、窒素加圧による漏えい確認を行う。

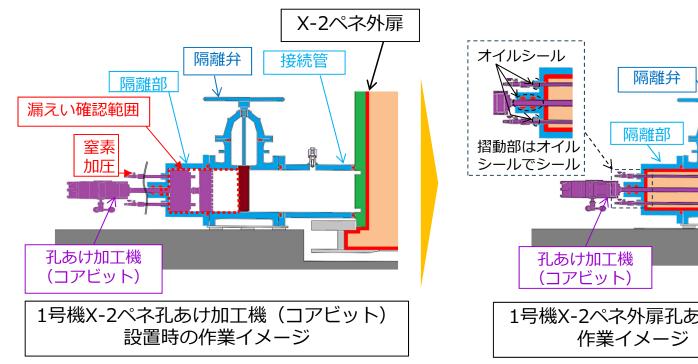
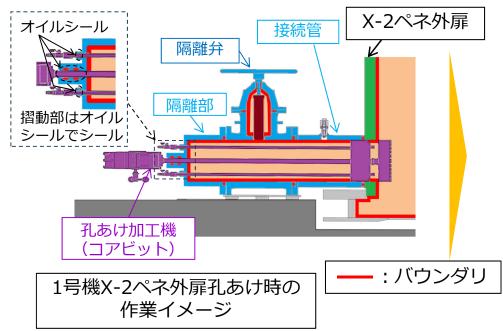
(参考) アクセスルート構築作業(2/3)

- 隔離弁に孔あけ加工機(コアビット)を設置した後,隔離弁を開ける前に窒素加圧を行い,漏えい確認を行う。
- 隔離弁を開け、孔あけ加工機(コアビット)にてX-2ペネ外扉の孔あけを実施する。
- 孔あけ加工機(コアビット)以降の作業も装置設置した後,隔離弁を開ける前に窒素加圧,漏えい確認を行ってから作業を進める。

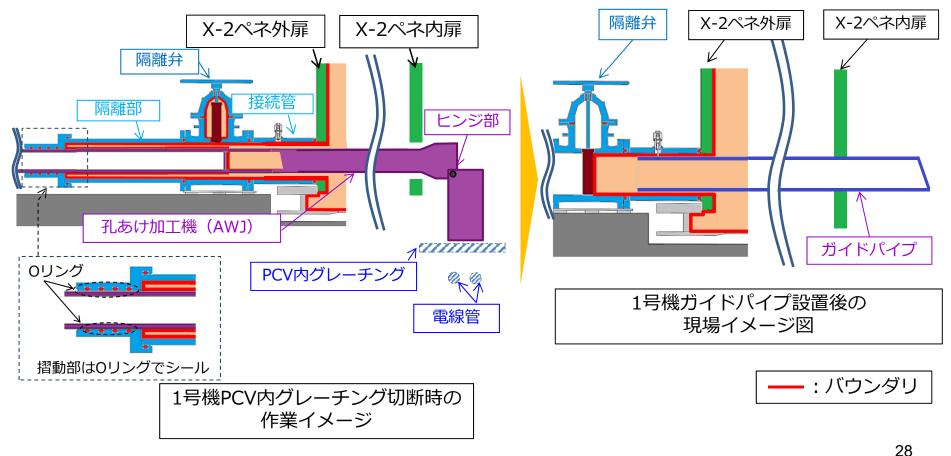
(参考) アクセスルート構築作業(3/3)

- ➤ X-2ペネ内扉は孔あけ加工機(アブレシブウォータージェット:AWJ)にて孔あけを実施し、 内扉孔あけ後に同加工機によりPCV内干渉物(グレーチング、電線管等)を切断する。
- ➤ X-2ペネ内/外扉の孔あけおよびPCV内干渉物切断作業後に,アクセス・調査装置のPCV内投入に必要となるガイドパイプを設置する。
