瓦礫類・伐採木・使用済保護衣等の管理状況(2019.7.31 時点)

水処理二次廃棄物の管理状況(2019.8.1時点)

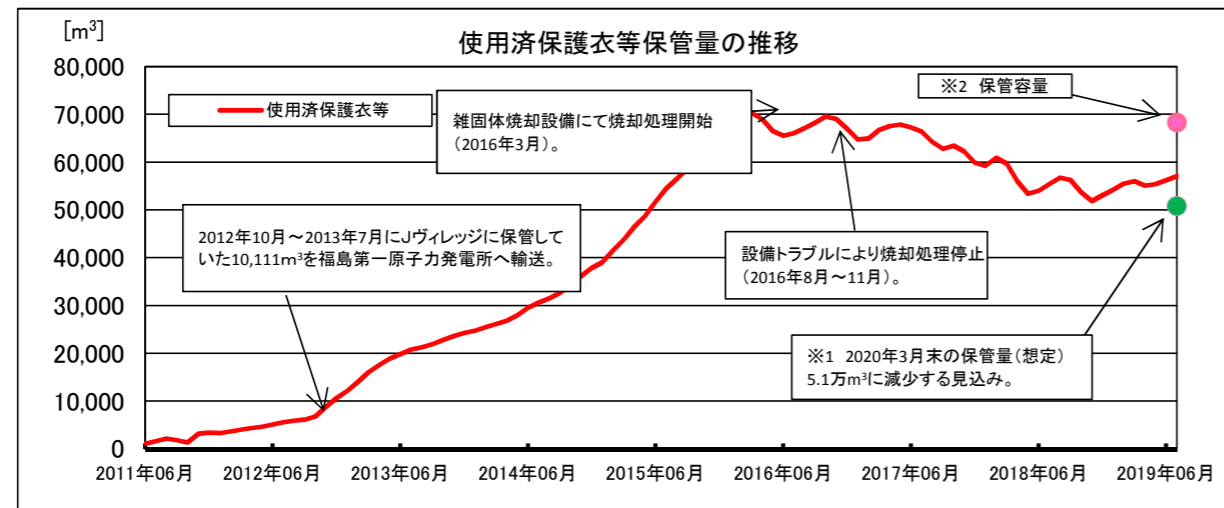
瓦礫類・伐採木・使用済保護衣等の管理状況(2019.7.31 時点)

※1 瓦礫類・伐採木・使用済保護衣等の保管量(想定)は、実施計画(2019年1月28日認可)の予測値を示す。
※2 瓦礫類・伐採木・使用済保護衣等の保管容量は、運用上の上限を示す。
