放射性廃棄物処理・処分 スケジュール

瓦礫類・伐採木・使用済保護衣等の管理状況(2019.8.30 時点)

水処理二次廃棄物の管理状況(2019.9.5時点)

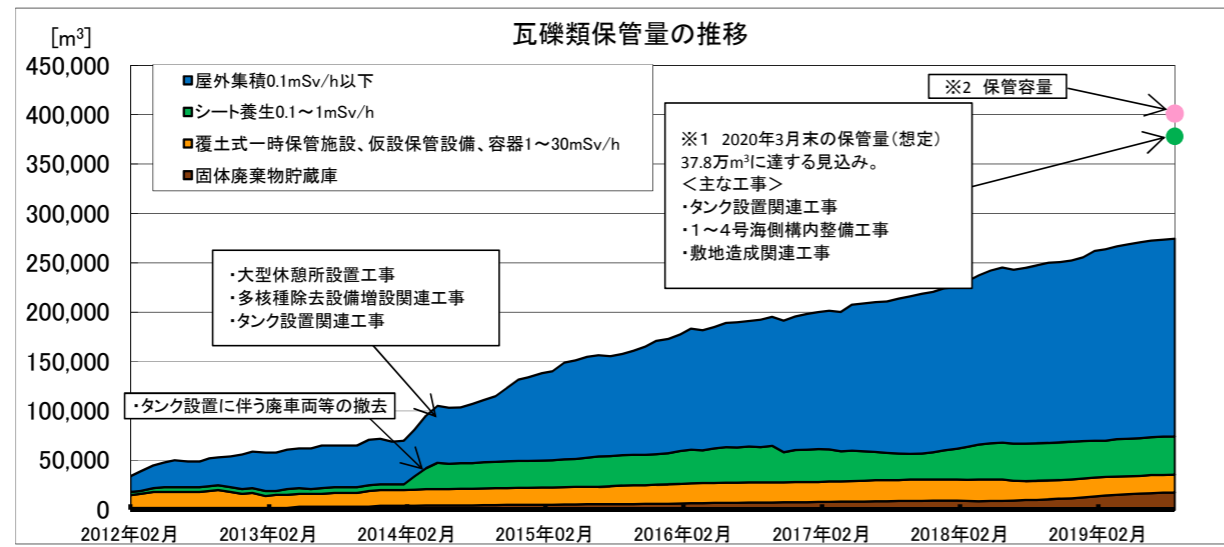
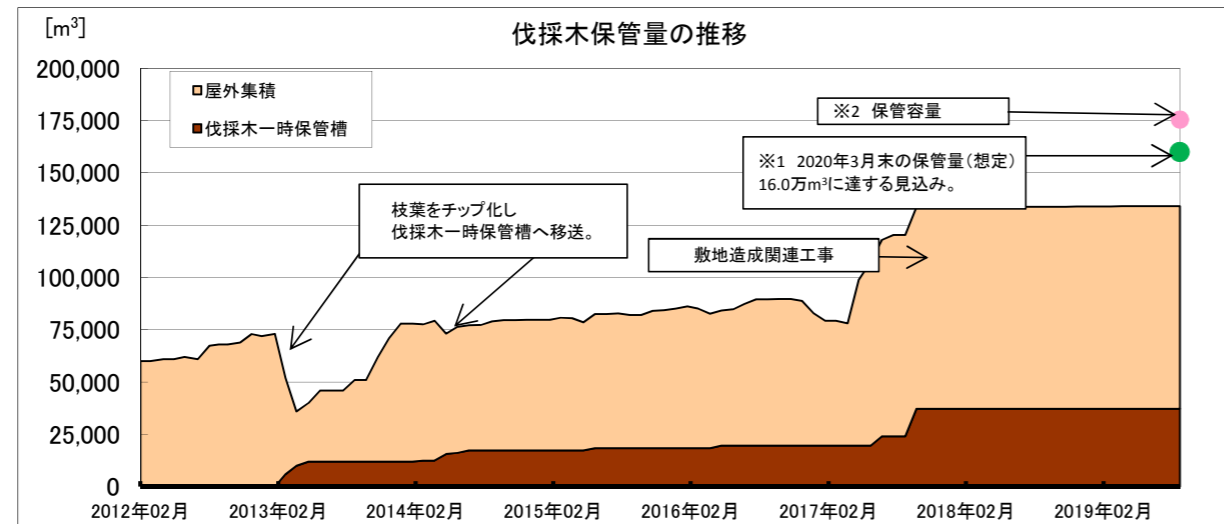
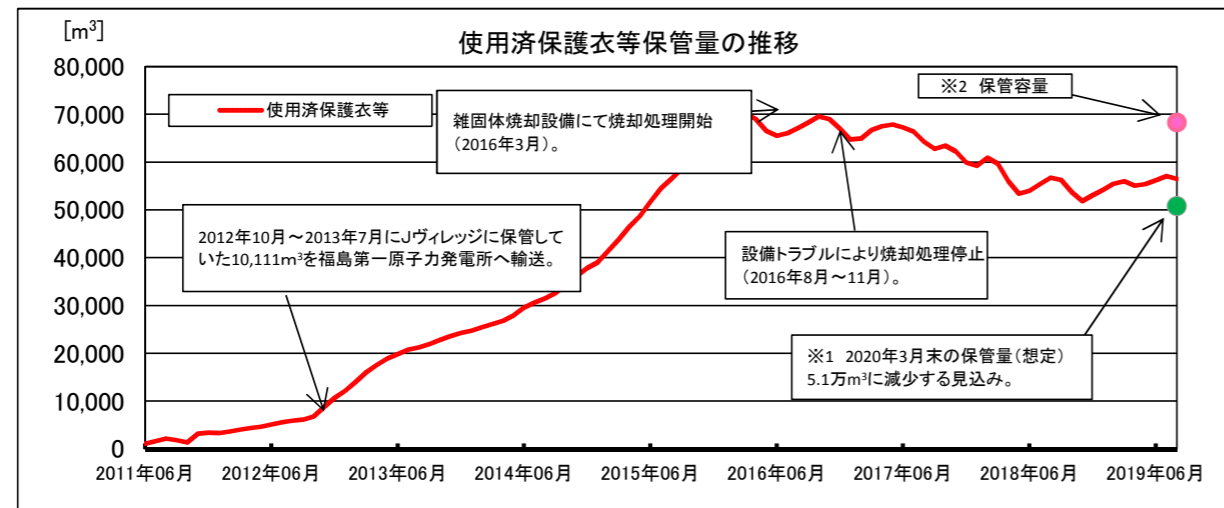
瓦礫類・伐採木・使用済保護衣等の管理状況(2019.8.30 時点)

※1 瓦礫類・伐採木・使用済保護衣等の保管量(想定)は、実施計画(2019年1月28日認可)の予測値を示す。
※2 瓦礫類・伐採木・使用済保護衣等の保管容量は、運用上の上限を示す。
