# 2号機燃料取り出しに向けた 検討状況及び作業の進捗について

2021年2月25日

# 3号機燃料取り出しの状況

# 1号機飛散防止剤散布実績及び連続ダストモニタ計測値

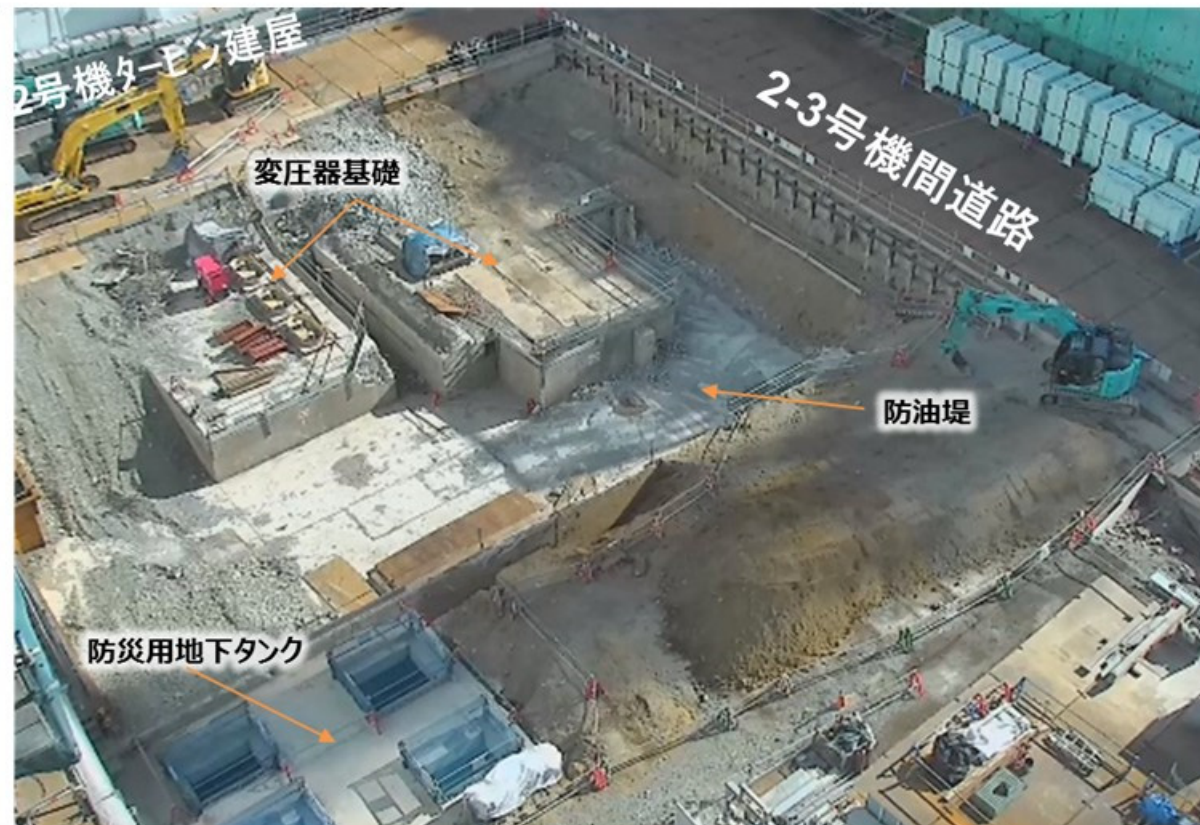
2号機原子炉建屋南側ヤード状況（撮影日：2021年1月30日）

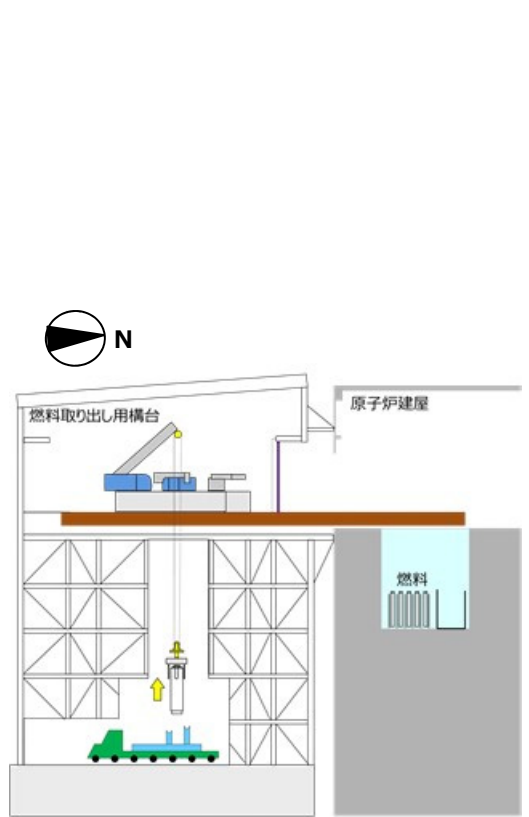
# 参考 1. 燃料取り出しの手順 (1/2)

- ① 燃料取り出し用構台に構内用輸送容器を搬入
- ② 走行台車へ構内用輸送容器を積載し、原子炉建屋内へ移動
- ③ 構内用輸送容器取扱クレーンで構内用輸送容器をキャスクピットへ移動

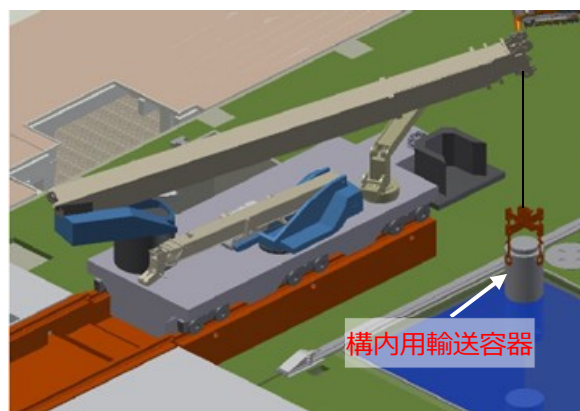
# 参考2. 燃料取り出しの手順 (2/2)

④燃料取扱機で燃料を構内用輸送容器に移動

⑤燃料が収納された構内用輸送容器を走行台車へ搭載

⑥燃料取り出し用構台に戻り構台から構内用輸送容器を搬出

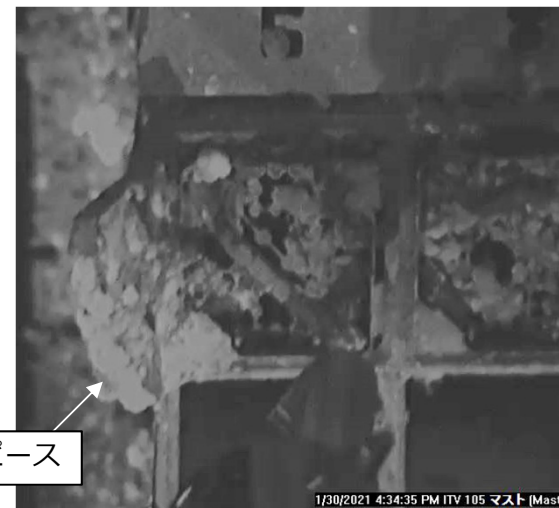
曲げ戻し後

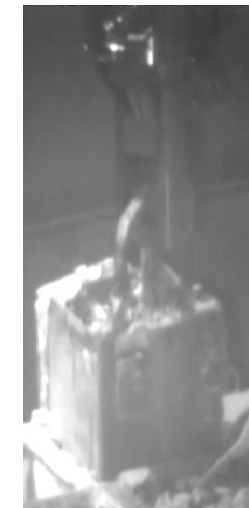
吊り上げ状況

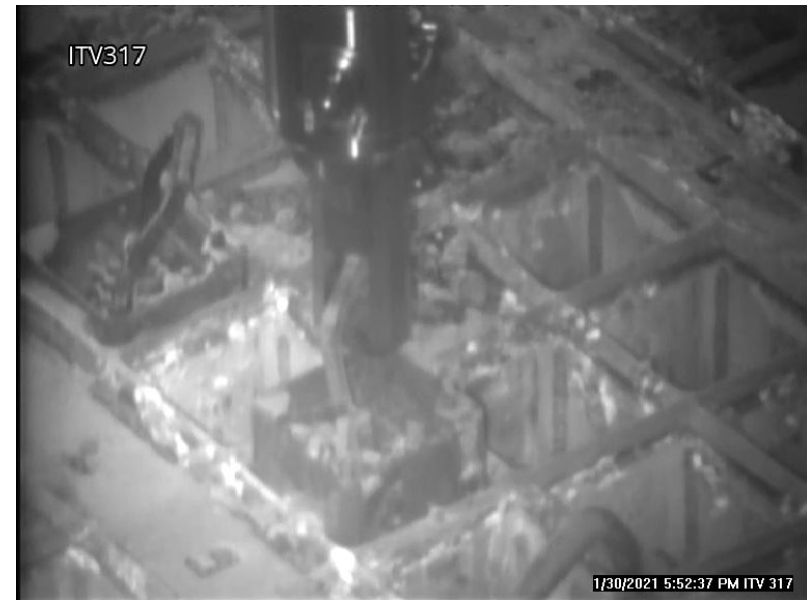
吊り上げ状況例（⑩）

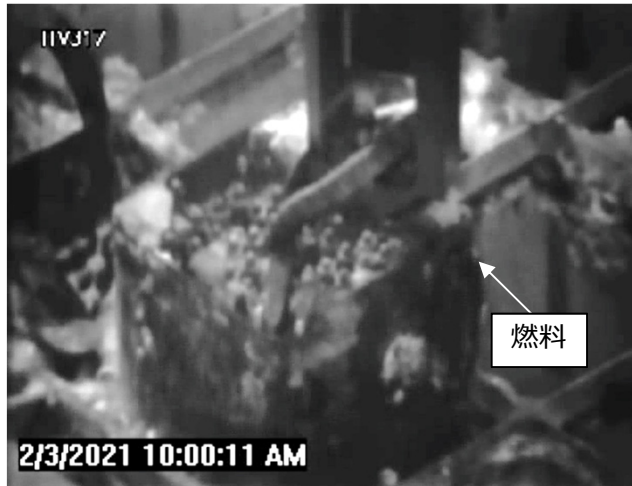
3号機でのハンドル変形燃料の吊り上げ

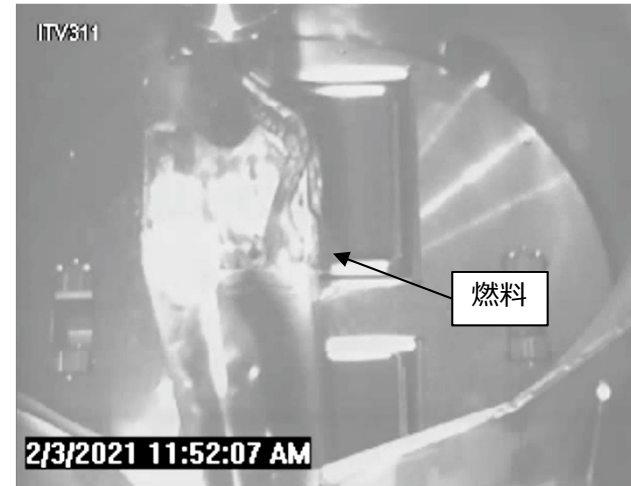
3号機での輸送容器への装填

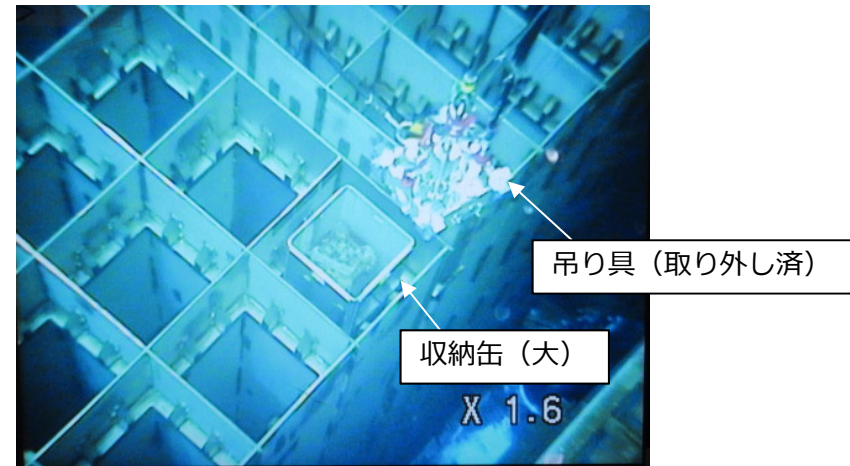
共用プールでの燃料ラックへの収納
