ALPS処理水海洋放出の状況について

2023年12月21日

東京電力ホールディングス株式会社

1. 海洋放出に係るモニタリング実績について
2. 海洋拡散シミュレーションについて
3. 第3回放出完了以降の設備点検について
4. 第4回放出に向けたALPS処理水の移送について
5. 第5回、第6回放出に向けたALPS処理水の移送について
6. 今後の放出方法の変更について
7. 希釈・放水設備における海生生物付着防止対策について
8. その他

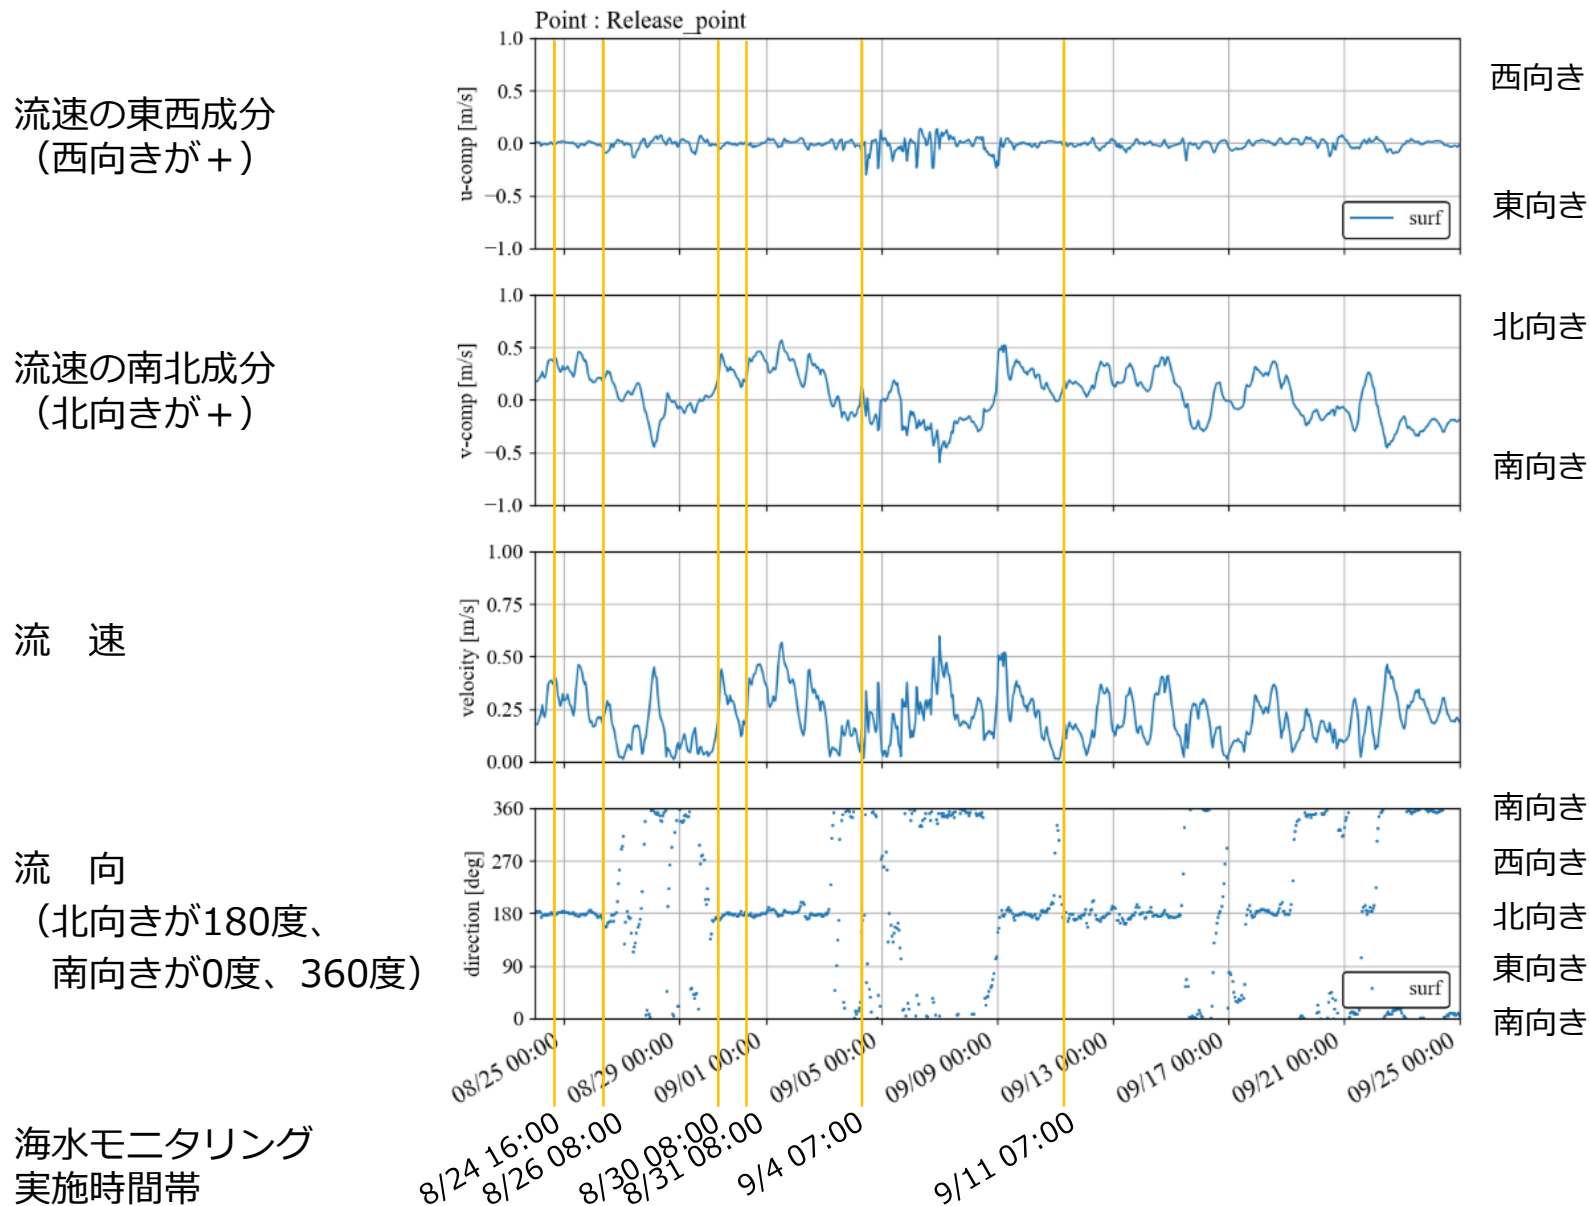
2-5-1. 放水口地点表層における海流の流向流速（拡散シミュレーション結果）

- 放出を開始した8月24日0:00以降の海象は下図のとおり。

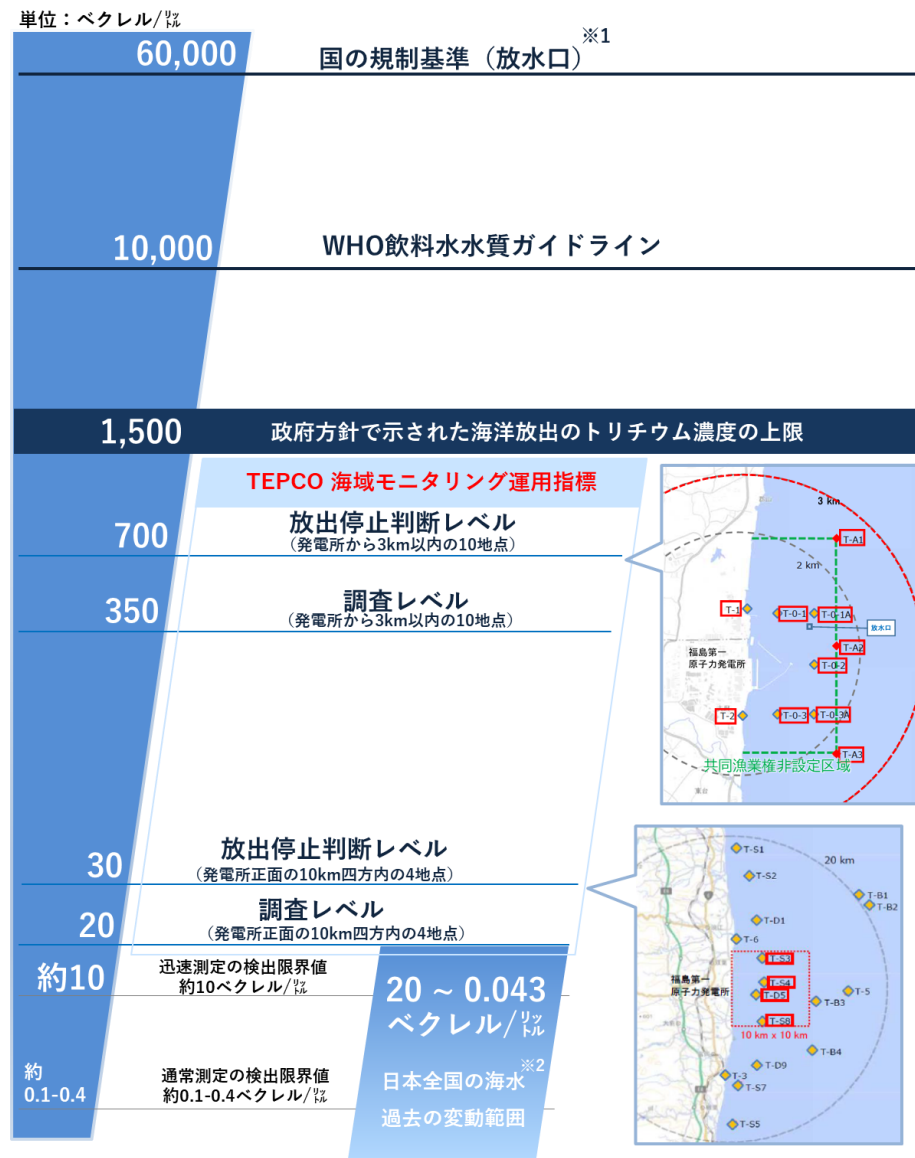
【参考】海水のトリチウム濃度の比較

- 海洋放出開始後に海域モニタリングで確認されたトリチウム濃度は、日本全国の海水モニタリングにおける過去の変動範囲と変わらないレベル。

※1：原子力施設の放水口から出る水を、毎日、その濃度で約2ℓ飲み続けた場合、一年間で1ミリシーベルトの被ばくとなる濃度から定められた基準
 ※2：出典「日本の環境放射能と放射線」(期間：2019/4～2022/3)

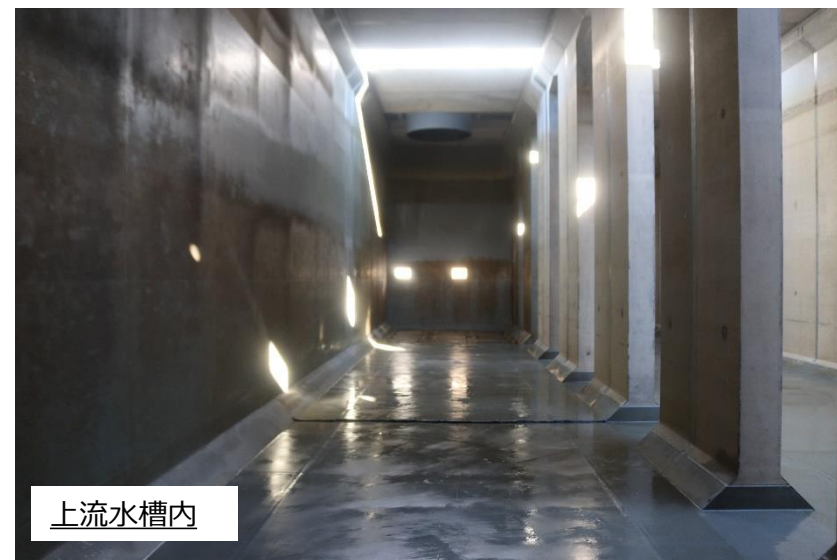
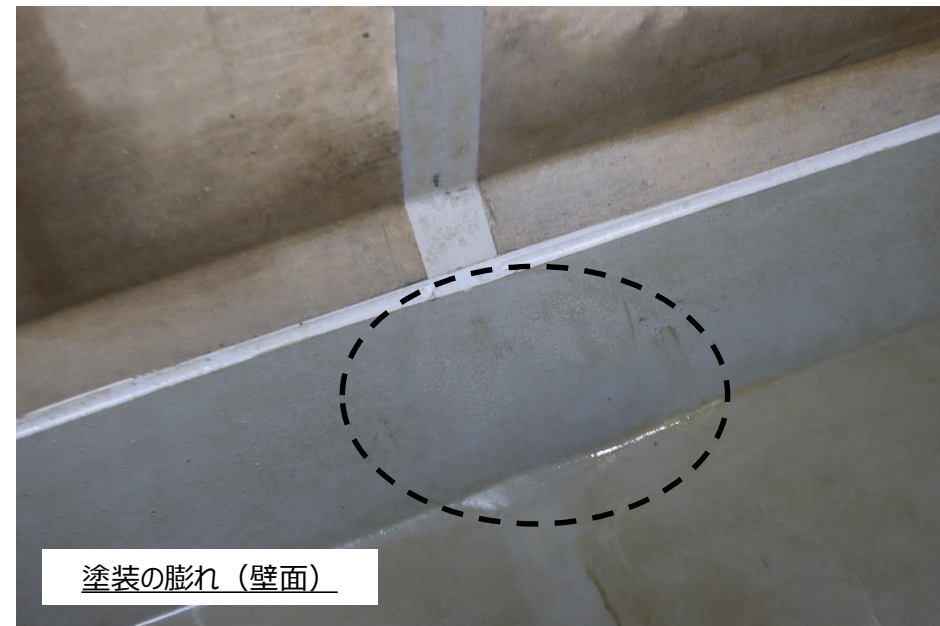
3-1. 希釈設備（放水立坑（上流水槽））の点検（1）

- 上流水槽の内部点検結果は以下の通り。
 - 構造物として健全であることを確認。
 - **防水塗装に亀裂はなく、水槽として防水機能が維持されていることは確認。**
 - 塗装膨れ（幅10cm以上）：計24箇所確認（底面13箇所、壁面11箇所。第2回放出後は底面5箇所、壁面1箇所の計6箇所）。
 - 堆砂状況：点検に支障がない程度
 - 海生生物：小さいフジツボが付着している程度

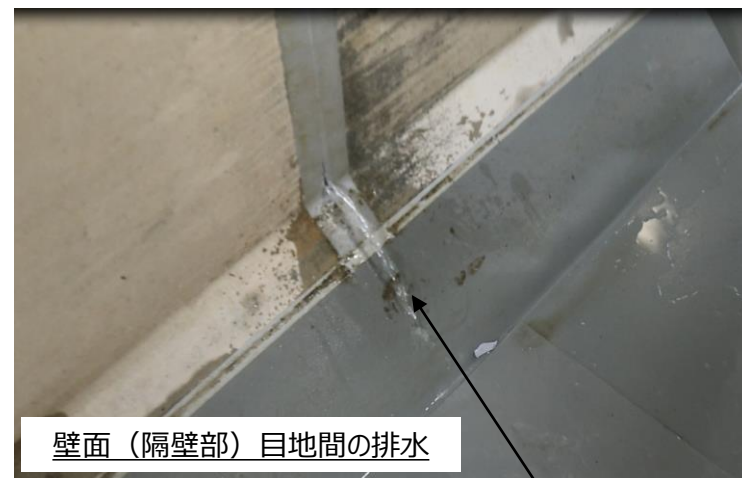
塗装膨れのメカニズム（イメージ）

■ 上流水槽内部の防水塗装の補修に先立ち、塗装膨れの原因調査の結果は以下の通り。

- 壁面目地間のコーキングを切り込み、雨水を排水することで膨れと連動していることを確認。
- 膨れ箇所を切断し、防水塗装下部の雨水を排水。
- 上記措置により塗装膨れが解消されたことから、塗装膨れの原因が推定通り（頂版部からの雨水の浸入および底面への回り込み）と判断した。

- 塗装膨れの原因である雨水の浸入箇所（頂版部）については、防水塗装の追加実施および頂版部上の歩行ルートを限定させる安全通路の設置を実施中。
- 内部の防水塗装の膨れについて、予防保全の観点で下記要領で補修を実施中。
- 補修完了後、水槽内部の耐圧・漏えい試験を実施予定。

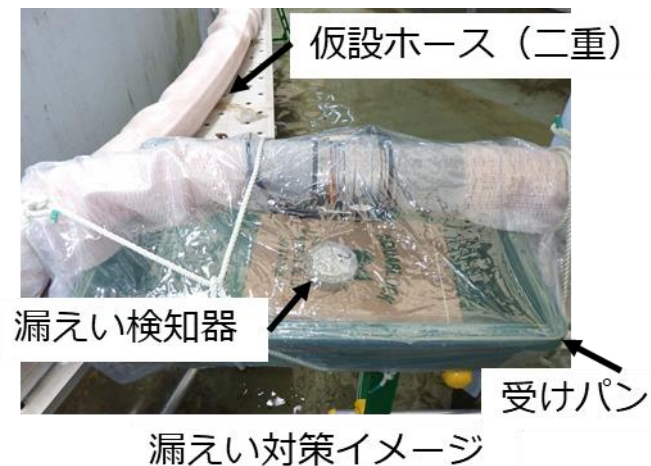
【参考】 第5回・第6回放出に向けた移送の概略図

- 移送元タンク群から測定・確認用タンクへの移送は、既設配管及び仮設設備（配管・ホース・フィルタ・ポンプ）を用いて実施する。
- なお、仮設ホースは二重とし、機器の接続部には受けパン及び漏えい検知器を設置する等、漏えい対策を講じたうえで、移送を実施する。

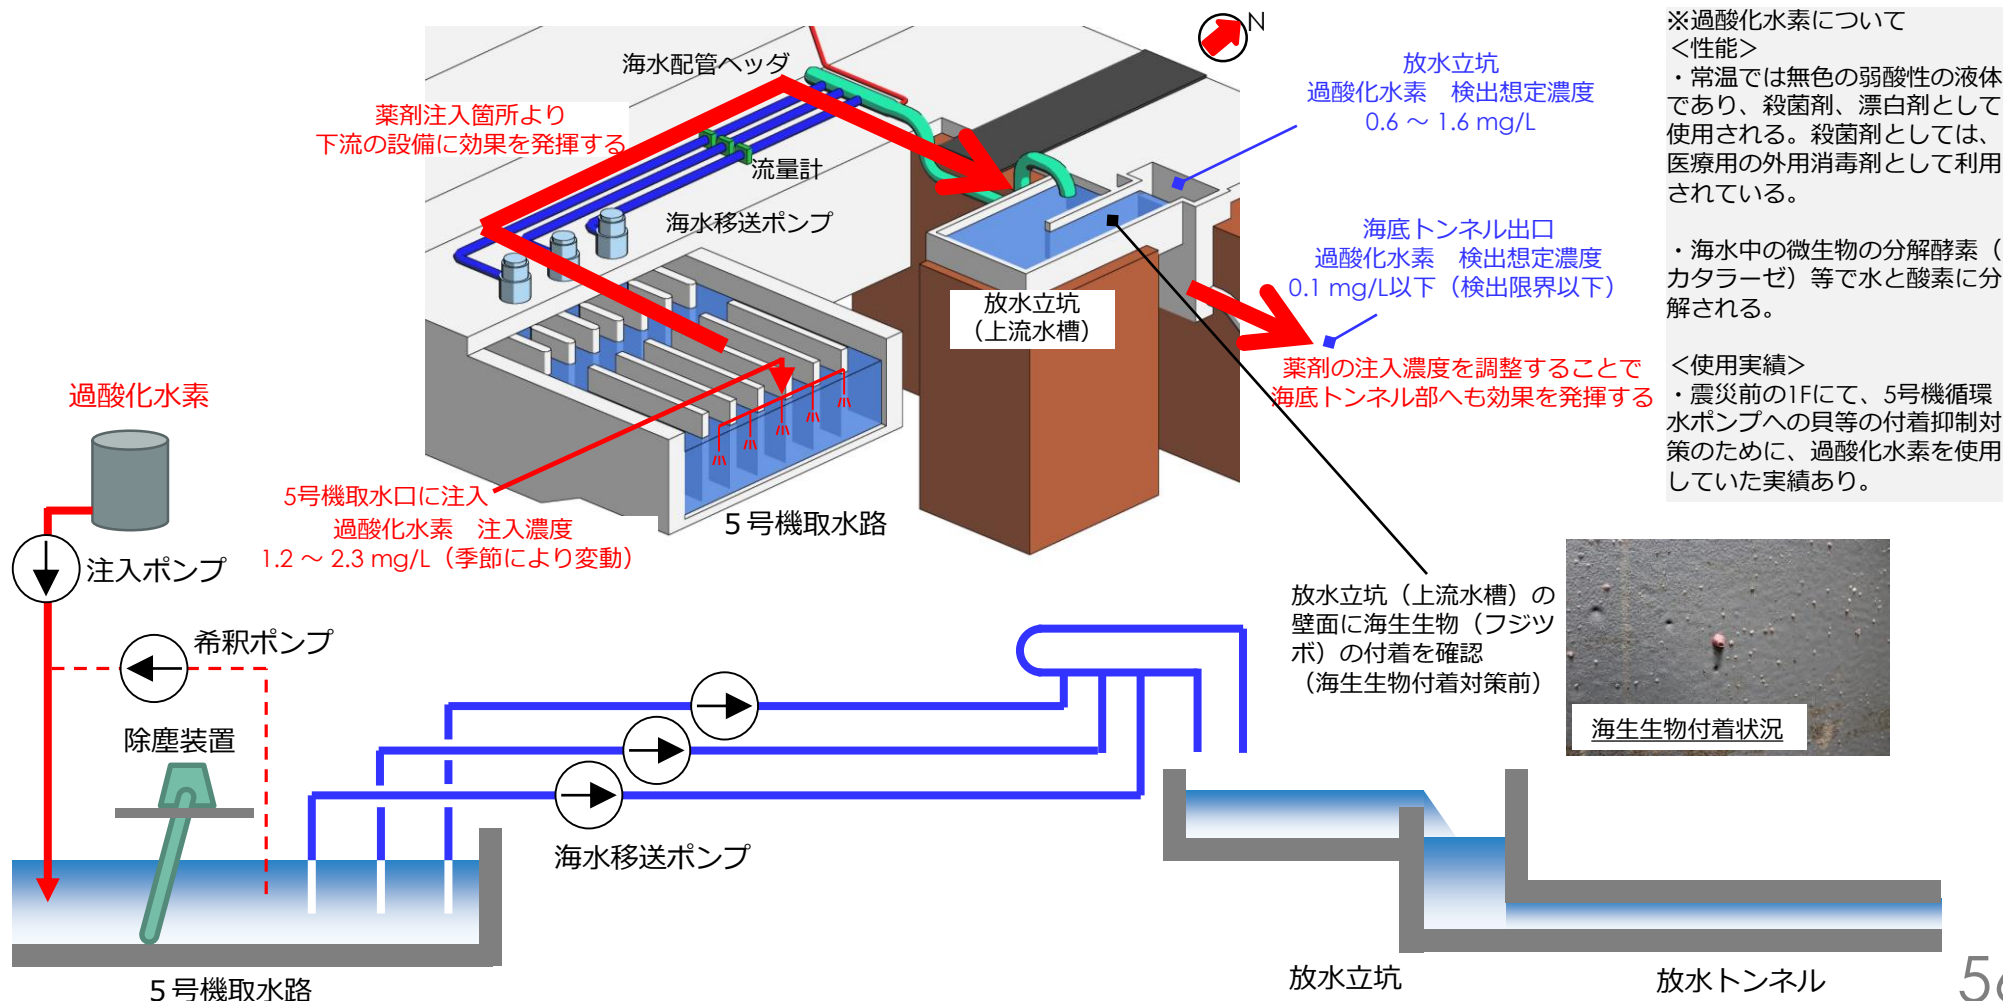
7-1. 設備概要

- ALPS処理水希釈放出設備のうち、希釈・放水設備への海生生物の付着防止対策として、5号機取水路に過酸化水素※（ H_2O_2 ）を注入
- 取水路から下流の海水移送ポンプ・海水移送配管・放水立坑（上流水槽、下流水槽）・放水トンネルへの海生生物の付着の防止効果を期待

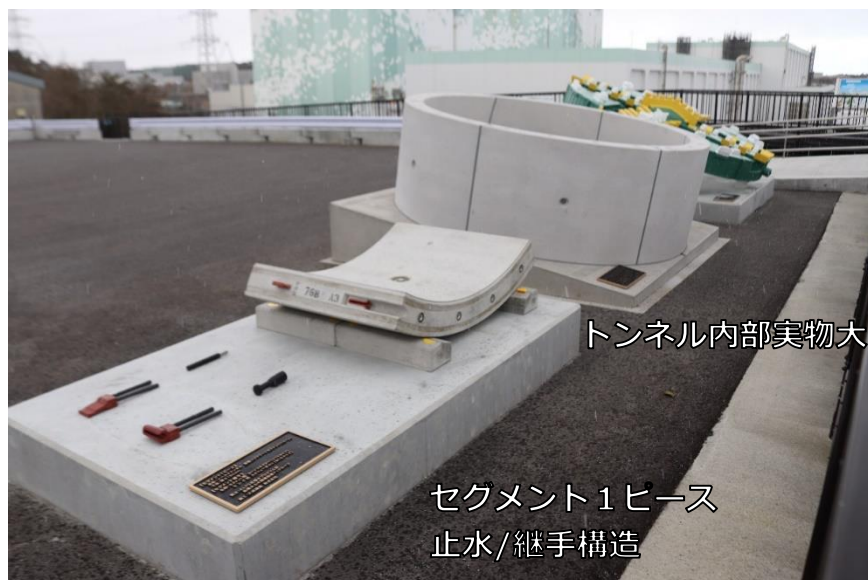
～放水トンネル掘進に用いたシールドマシン先端のカッター面等の設置～

- 12月13日、グリーンデッキに実際の放水トンネルの掘進に用いたシールドマシン先端のカッター面等の展示を開始。
- トンネル内部実物大やトンネル内面のセグメントも並べて展示しており、海底下にある放水トンネルの規模感や止水性・耐震性についても確認できる。

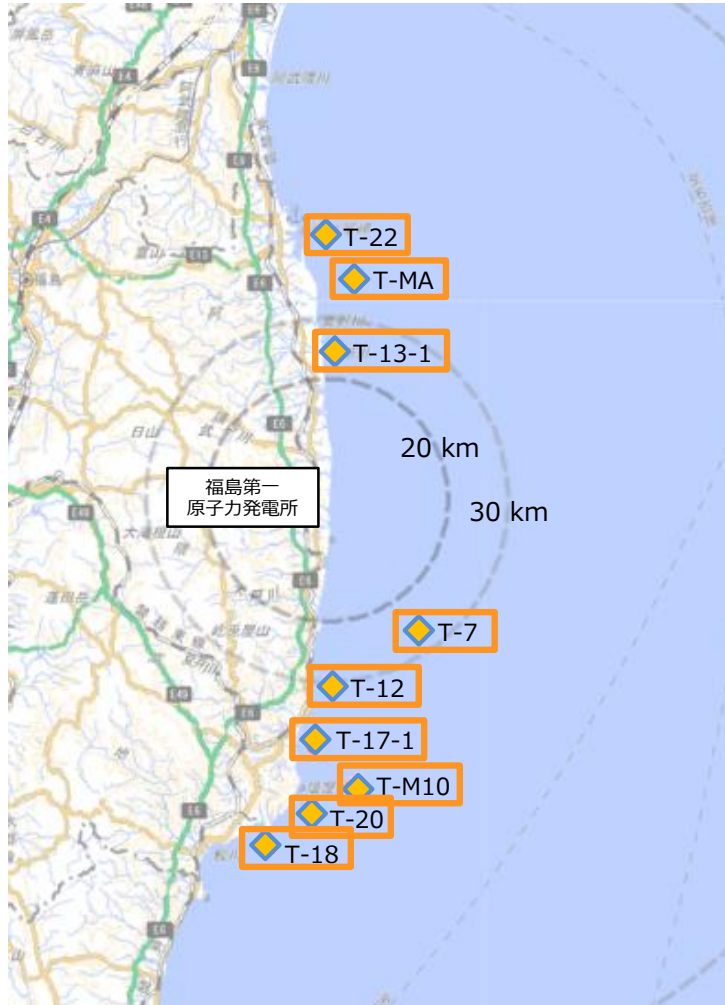
【2022年度以降に強化した採取点】

赤字 T-O : 指標(放出停止判断レベル、調査レベル)を設定した点 (4地点)
 指標(放出停止判断レベル) : 30 Bq/L 指標(調査レベル) : 20 Bq/L
 通常と異なる状況かどうか確認するために迅速に結果を得る測定を追加して実施
 (トリチウム検出限界値が10 Bq/L以下となるよう設定)

- ・海水のトリチウムを分析する採取点数を増やした。

□ : セシウムにトリチウムを追加した点(海水)
