# 1 汚染水対策

参考資料 1/6  
2025年11月27日  
廃炉・汚染水・処理水対策チーム合  
事務局会議

### 3 使用済燃料プールからの燃料の取り出し作業

# 5 放射性固体廃棄物の管理

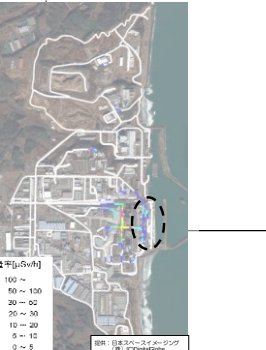
<構内主要道路の走行サーベ結果>  
昨年度と比較すると、1～4号機東側（図中黒破線箇所）の道路において線量率の低下を確認した。当該エリアは、防潮堤設置工事他により、線量が低減したものと考えられる。

<2023年度 第4四半期> (2024.2 測定)

<2024年度 第4四半期> (2025.3 測定)

| 2011年（平成23年） | 2012年（平成24年） | 2013年（平成25年） | 2014年（平成26年） | 2015年（平成27年） | 2016年（平成28年） | 2017年（平成29年） | 2018年（平成30年） | 2019年（平成31年/令和元年） | 2020年（令和2年） | 2021年（令和3年） | 2022年（令和4年） | 2023年（令和5年） | 2024年（令和6年）～ |
|---|---|---|---|---|---|---|---|---|---|---|---|---|---|
| <p>＜構内主要道路の走行サーベイ結果＞</p> <p>昨年度と比較すると、1～4号機東側（図中黒破線箇所）の道路において線量率の低下を確認した。当該エリアは、防潮堤設置工事他により、線量が低減したものと考えられる。</p> <p>＜2023年度 第4四半期＞<br/>（2024.2 測定）</p> <p>＜2024年度 第4四半期＞<br/>（2025.3 測定）</p> <p>提供：日本スペースイメージング、©DigitalGlobe</p> | | | | | | | | | | | | | |

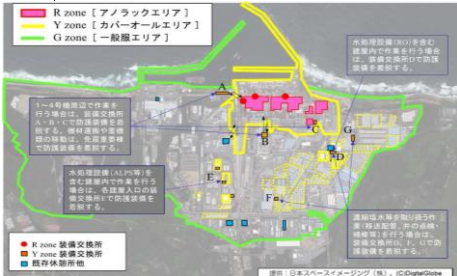
| 2011年（平成23年） | 2012年（平成24年） | 2013年（平成25年） | 2014年（平成26年） | 2015年（平成27年） | 2016年（平成28年） | 2017年（平成29年） | 2018年（平成30年） | 2019年（平成31年/令和元年） | 2020年（令和2年） | 2021年（令和3年） | 2022年（令和4年） | 2023年（令和5年） | 2024年（令和6年）～ |
|---|---|---|---|---|---|---|---|---|---|---|---|---|---|
| <p>▼ 2015年5月、全面マスク着用を不要とするエリアを構内の約90%まで拡大。</p> <p>▼ 2016年3月、放射線防護装備の適正化福島第一原子力発電所敷地内の環境線量低減対策の進捗を踏まえて、1～4号機建屋周辺等の汚染の高いエリアとそれ以外のエリアを区分し、各区分に応じた防護装備の適正化の運用を限定的に開始。</p> | | | | | | | | | | | | | |

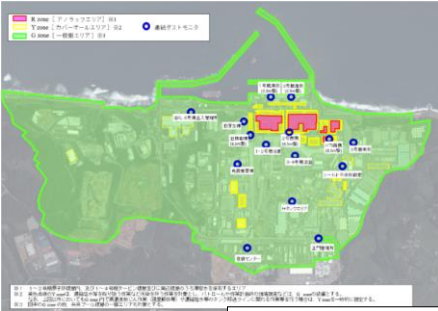
| 2011年（平成23年） | 2012年（平成24年） | 2013年（平成25年） | 2014年（平成26年） | 2015年（平成27年） | 2016年（平成28年） | 2017年（平成29年） | 2018年（平成30年） | 2019年（平成31年/令和元年） | 2020年（令和2年） | 2021年（令和3年） | 2022年（令和4年） | 2023年（令和5年） | 2024年（令和6年）～ |
|---|---|---|---|---|---|---|---|---|---|---|---|---|---|
| <p>▼ 2018年5月、構内の約96%のエリアで一般作業服と使い捨て防じんマスクなどの軽装備で作業可能。</p> | | | | | | | | | | | | | |
