建屋周辺の地下水位、汚染水発生量の状況

2026年 3月 26日

東京電力ホールディングス株式会社

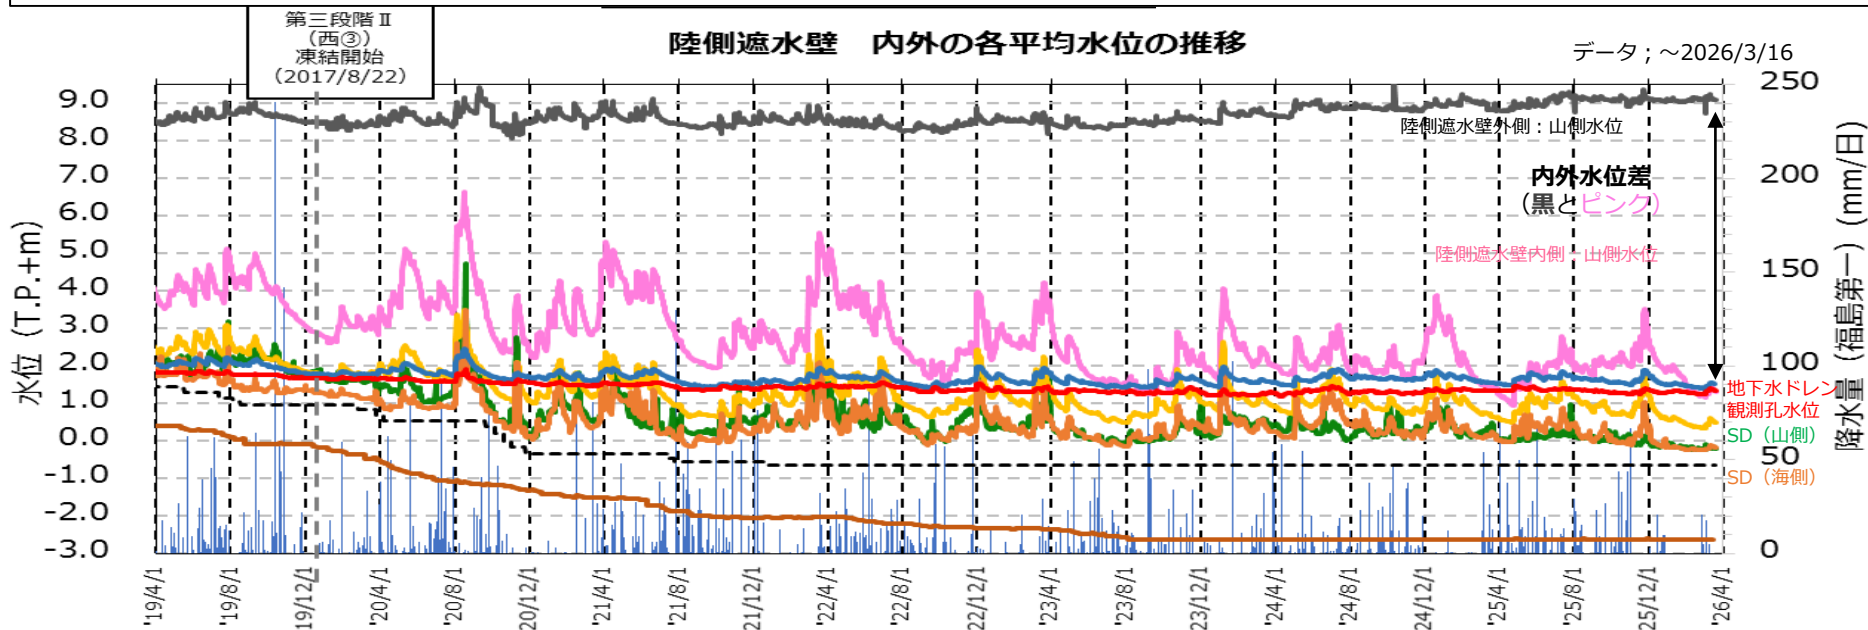
1-1. 建屋周辺の地下水位の状況

- 陸側遮水壁内側エリアの地下水位は山側では降雨による変動があるものの、内外水位差は確保した状態が維持されている
- 地下水ドレン観測井水位は約T.P.+1.4mであり、地表面から十分下回っている（地表面高さ T.P.+2.5m）

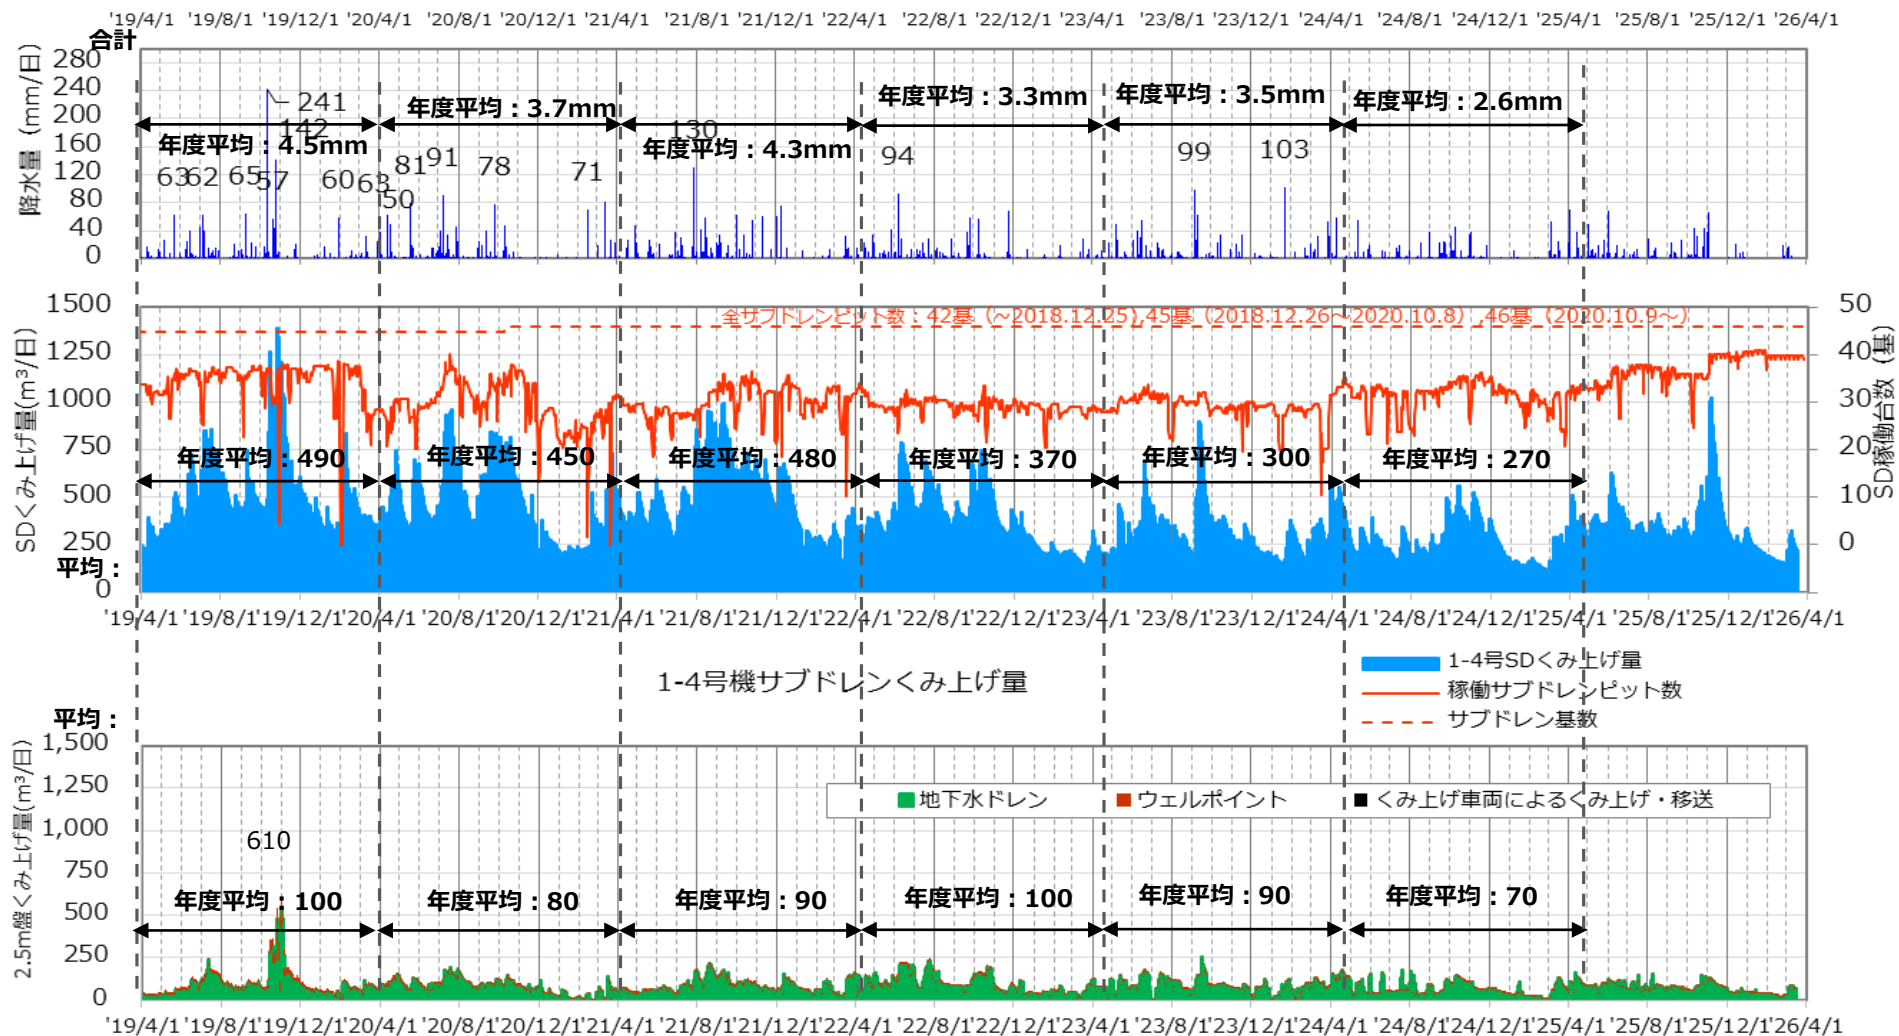
1-2 サブドレン・護岸エリアのくみ上げ量の推移

- 1-4号機サブドレンは、降水量に応じて、くみ上げ量が変動している状況である
- T.P.+2.5m盤くみ上げ量は、T.P.+2.5m盤エリアのフェーシングが完了しており、安定的なくみ上げ量で推移している状況である

T.P. + 2.5m盤くみ上げ量 (ウェルポイント・地下水ドレン・くみ上げ車両)

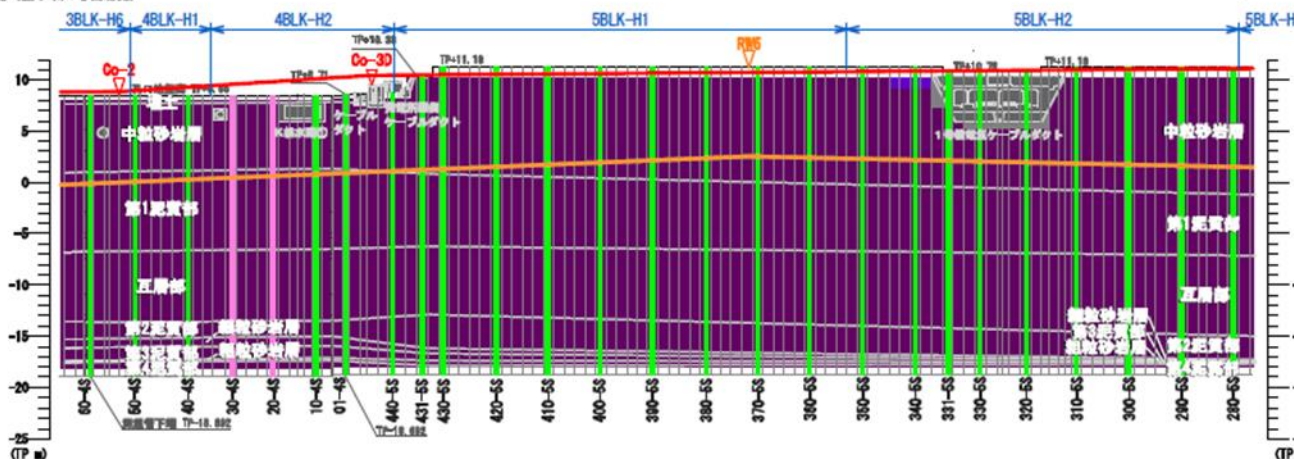
(2) 1, 2号機山側（西側から望む）

■ 地中温度分布図

（温度は3/17 7:00時点のデータ）
