# タービン建屋東側における 地下水及び海水中の放射性物質濃度の状況について

2026/3/26

東京電力ホールディングス株式会社

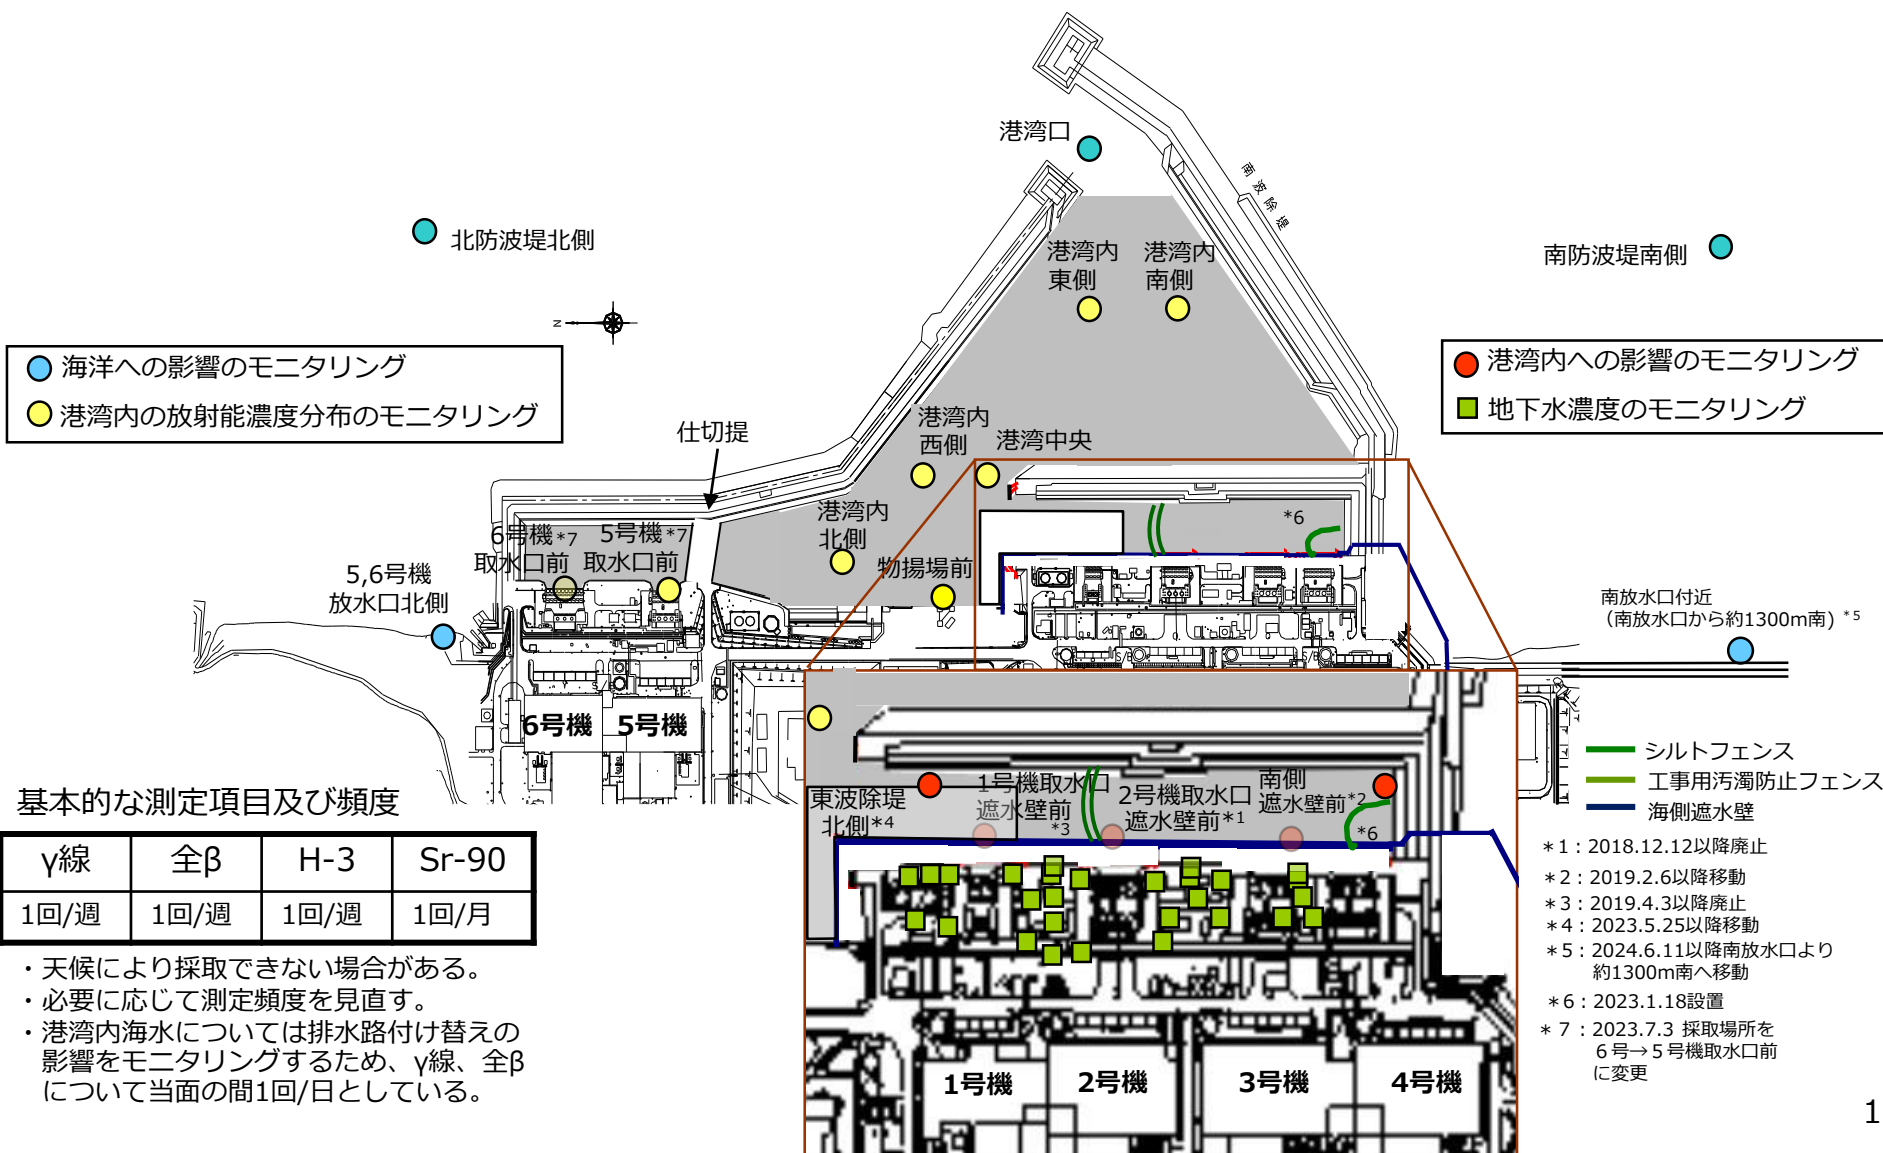
# モニタリング計画（観測点の配置）

● 海洋への影響のモニタリング  
● 港湾内の放射能濃度分布のモニタリング

● 港湾内への影響のモニタリング  
■ 地下水濃度のモニタリング

## 基本的な測定項目及び頻度

γ線	全β	H-3	Sr-90
1回/週	1回/週	1回/週	1回/月

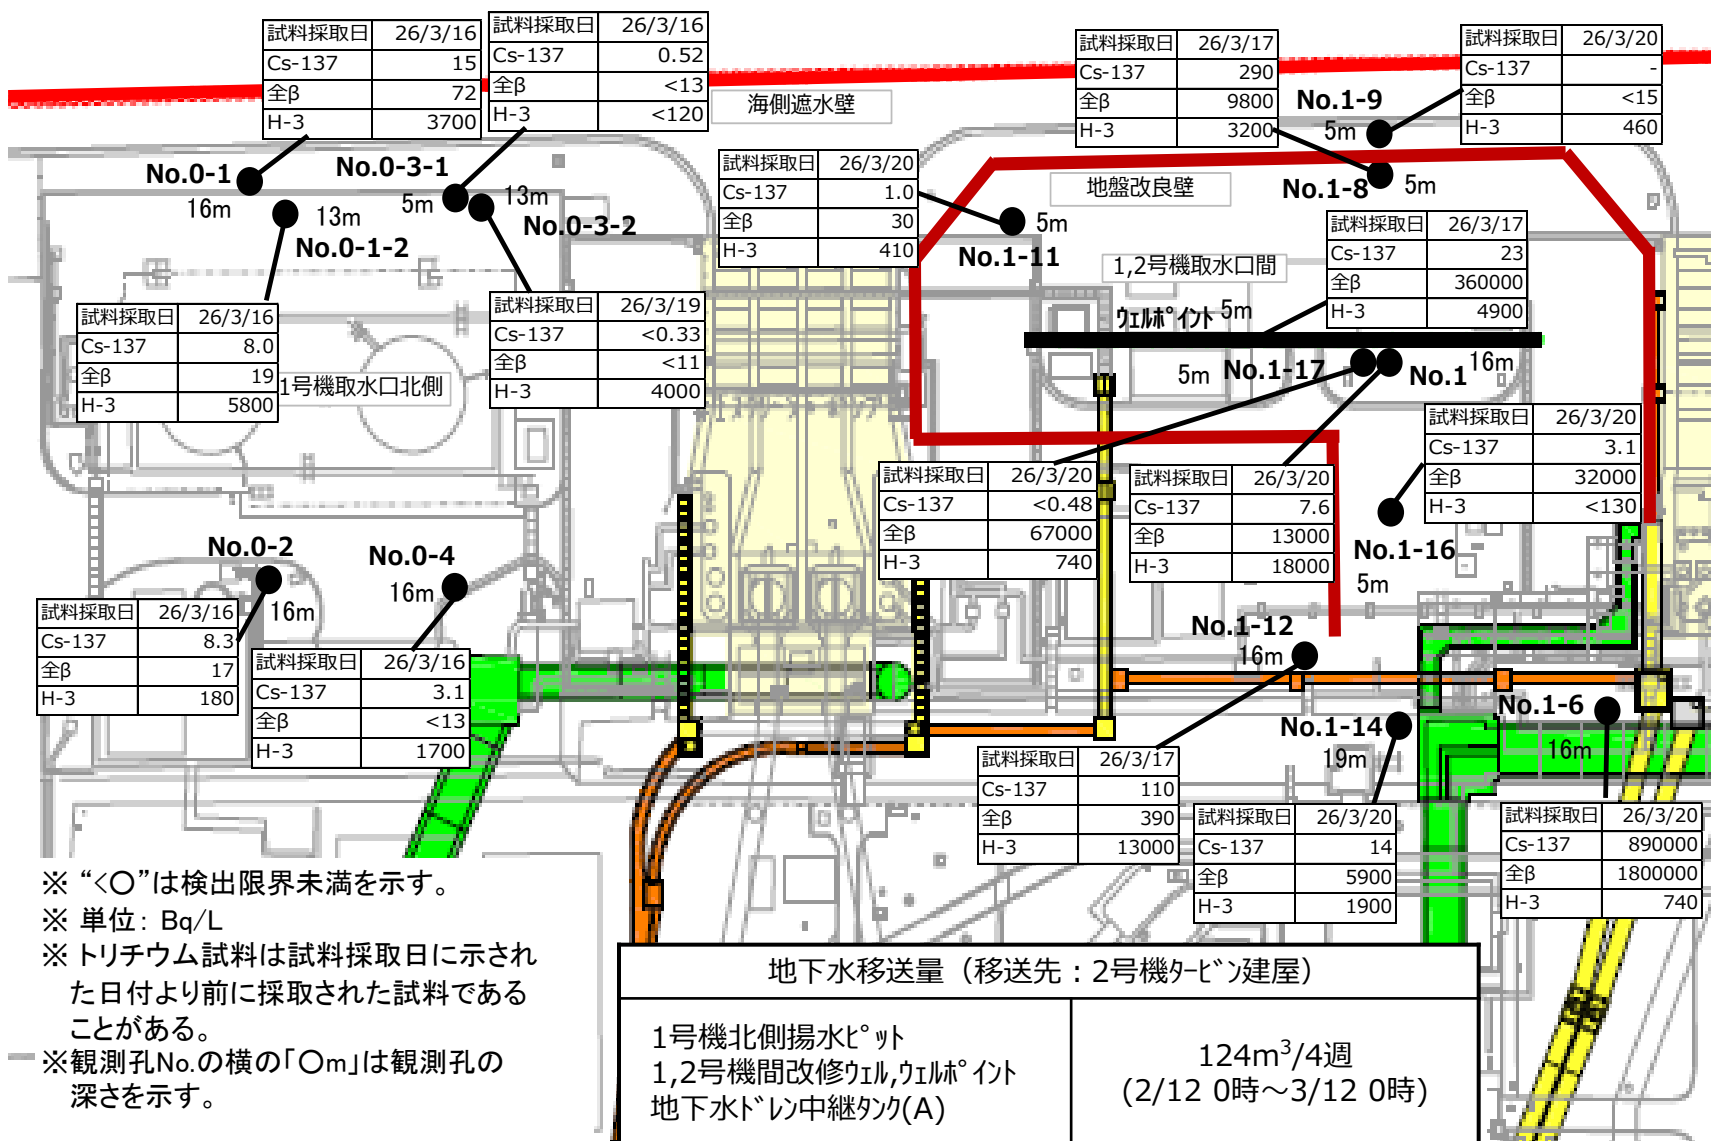
## <1号機取水口北側、1,2号機取水口間>

No.0-3-2、No.1、No.1-6については、変動調査中。

- H-3濃度は、全観測孔で告示濃度60000Bq/Lを下回り、全体としては横ばい又は低下傾向の観測孔が多い。
- 全β濃度は、全体としては横ばい傾向にあったが、2020.4以降に一時的な上昇が見られ、現在においてもNo.0-1、No.0-1-2、No.0-2、No.0-3-2の観測孔で低い濃度で上下動が見られるため、引き続き傾向を注視していく。

- H-3濃度は、全観測孔で告示濃度60000Bq/Lを下回り、No.1-14、No.1-17など上下動が見られる観測孔もあるが、全体的に横ばい又は低下傾向の観測孔が多い。
- 全β濃度は、全体としては横ばい傾向にあるが、No.1-6については上昇傾向が見られ、No.1-8、No.1-9、No.1-11、No.1-12、No.1-14の観測孔で低い濃度で上下動が見られることから、引き続き傾向を注視していく。

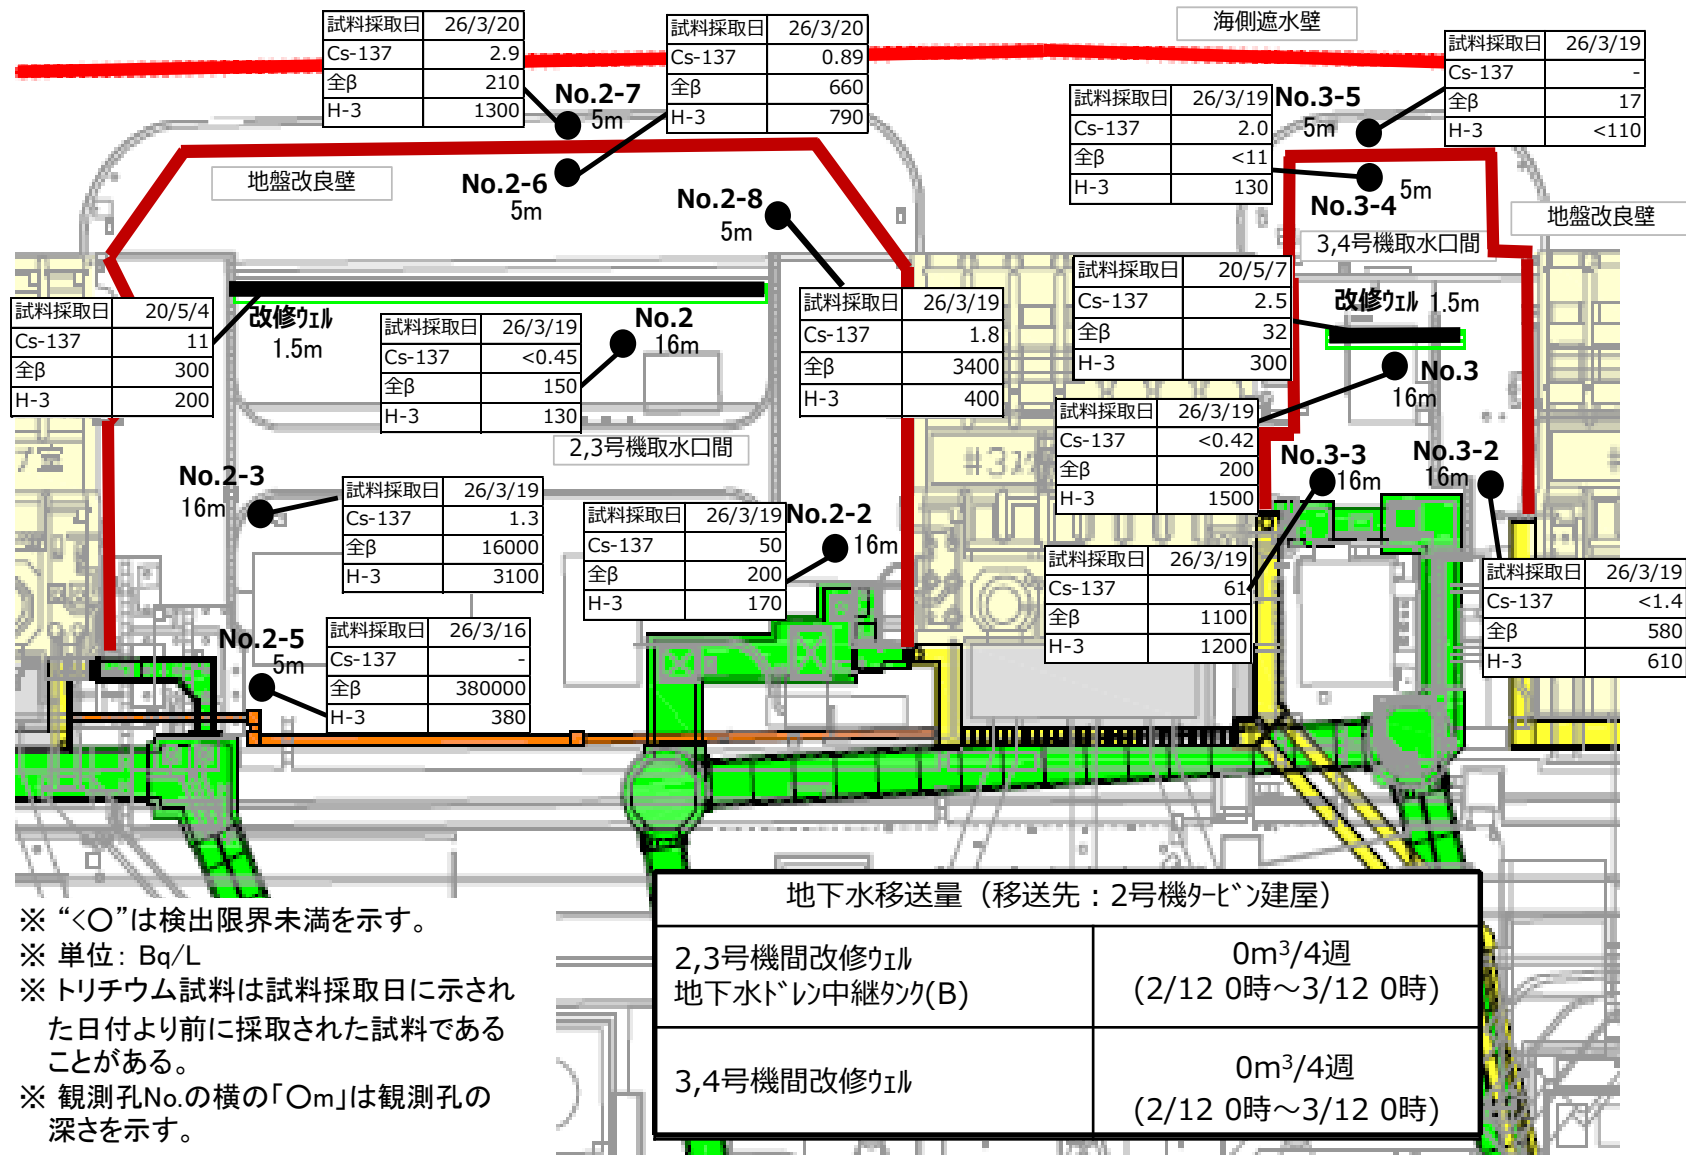
## <2,3号機取水口間、3,4号機取水口間>

No.2-5、2-6、No.3-3については、変動調査中。

- H-3濃度は、全観測孔で告示濃度60000Bq/Lを下回り、全体的に横ばい又は低下傾向の観測孔が多い。
- 全β濃度は、全体としては横ばい傾向にあるが、No.2-5において低下が見られ、変動が大きくなっている。引き続き傾向を注視していく。

- H-3濃度は、全観測孔で告示濃度60000Bq/Lを下回り、全体的に横ばい又は低下傾向にある。
- 全β濃度は、全体としては横ばいであるが、No.3-4、No.3-5 の観測孔で低い濃度で上下動がみられるため、引き続き傾向を注視していく。

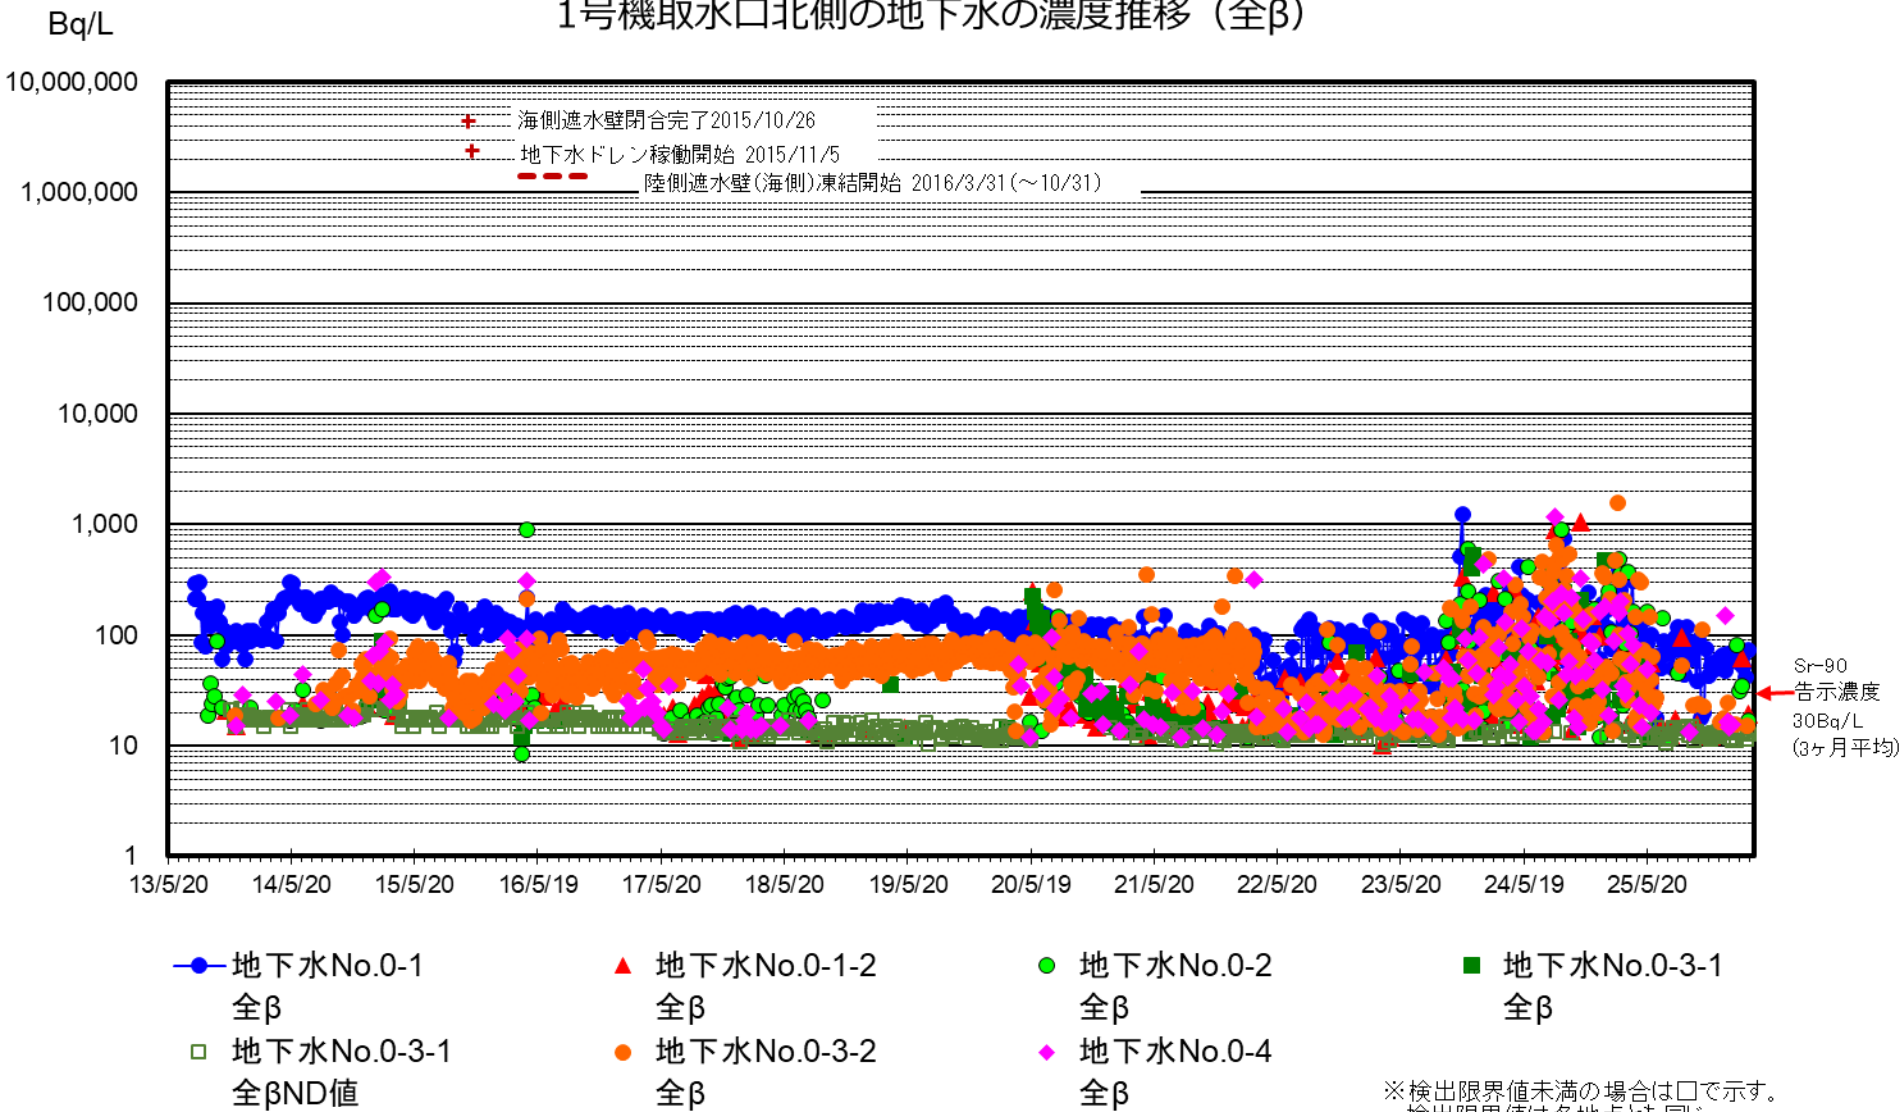
## 1号機取水口北側の地下水の濃度推移 (全β)

No.0-3-2について、変動調査を実施中。

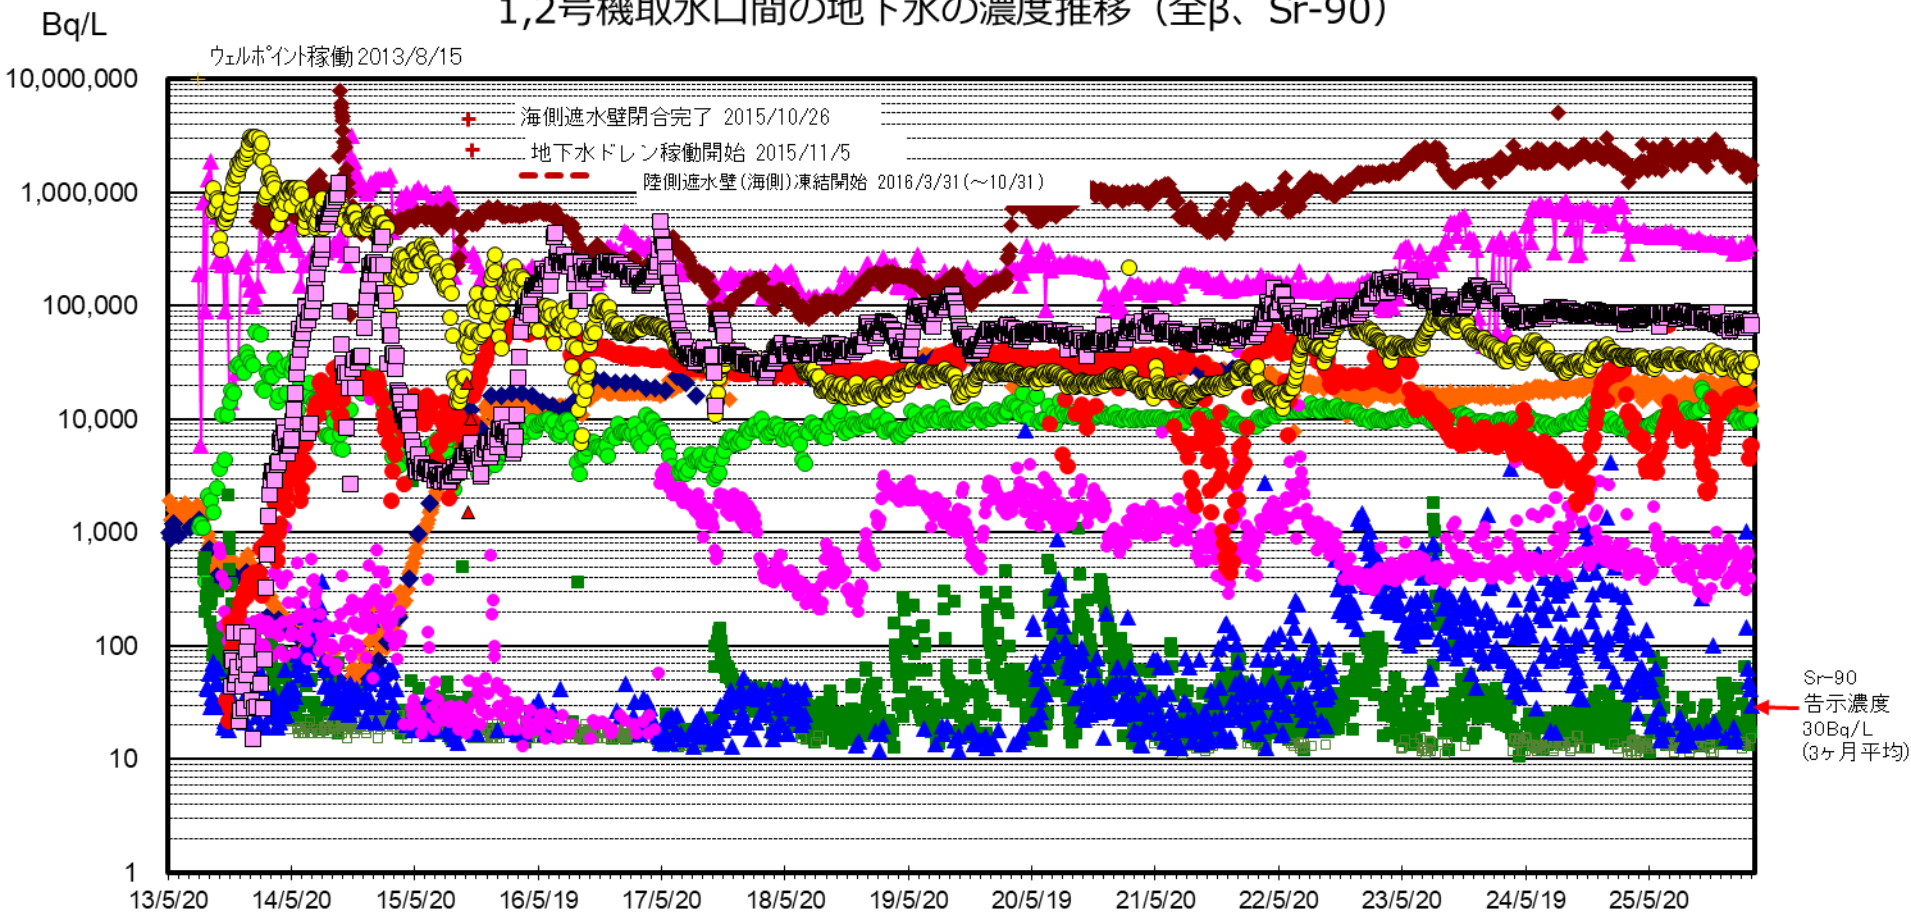
## 1,2号機取水口間の地下水の濃度推移 (全β、Sr-90)

No.1、No.1-6について、変動調査を実施中。

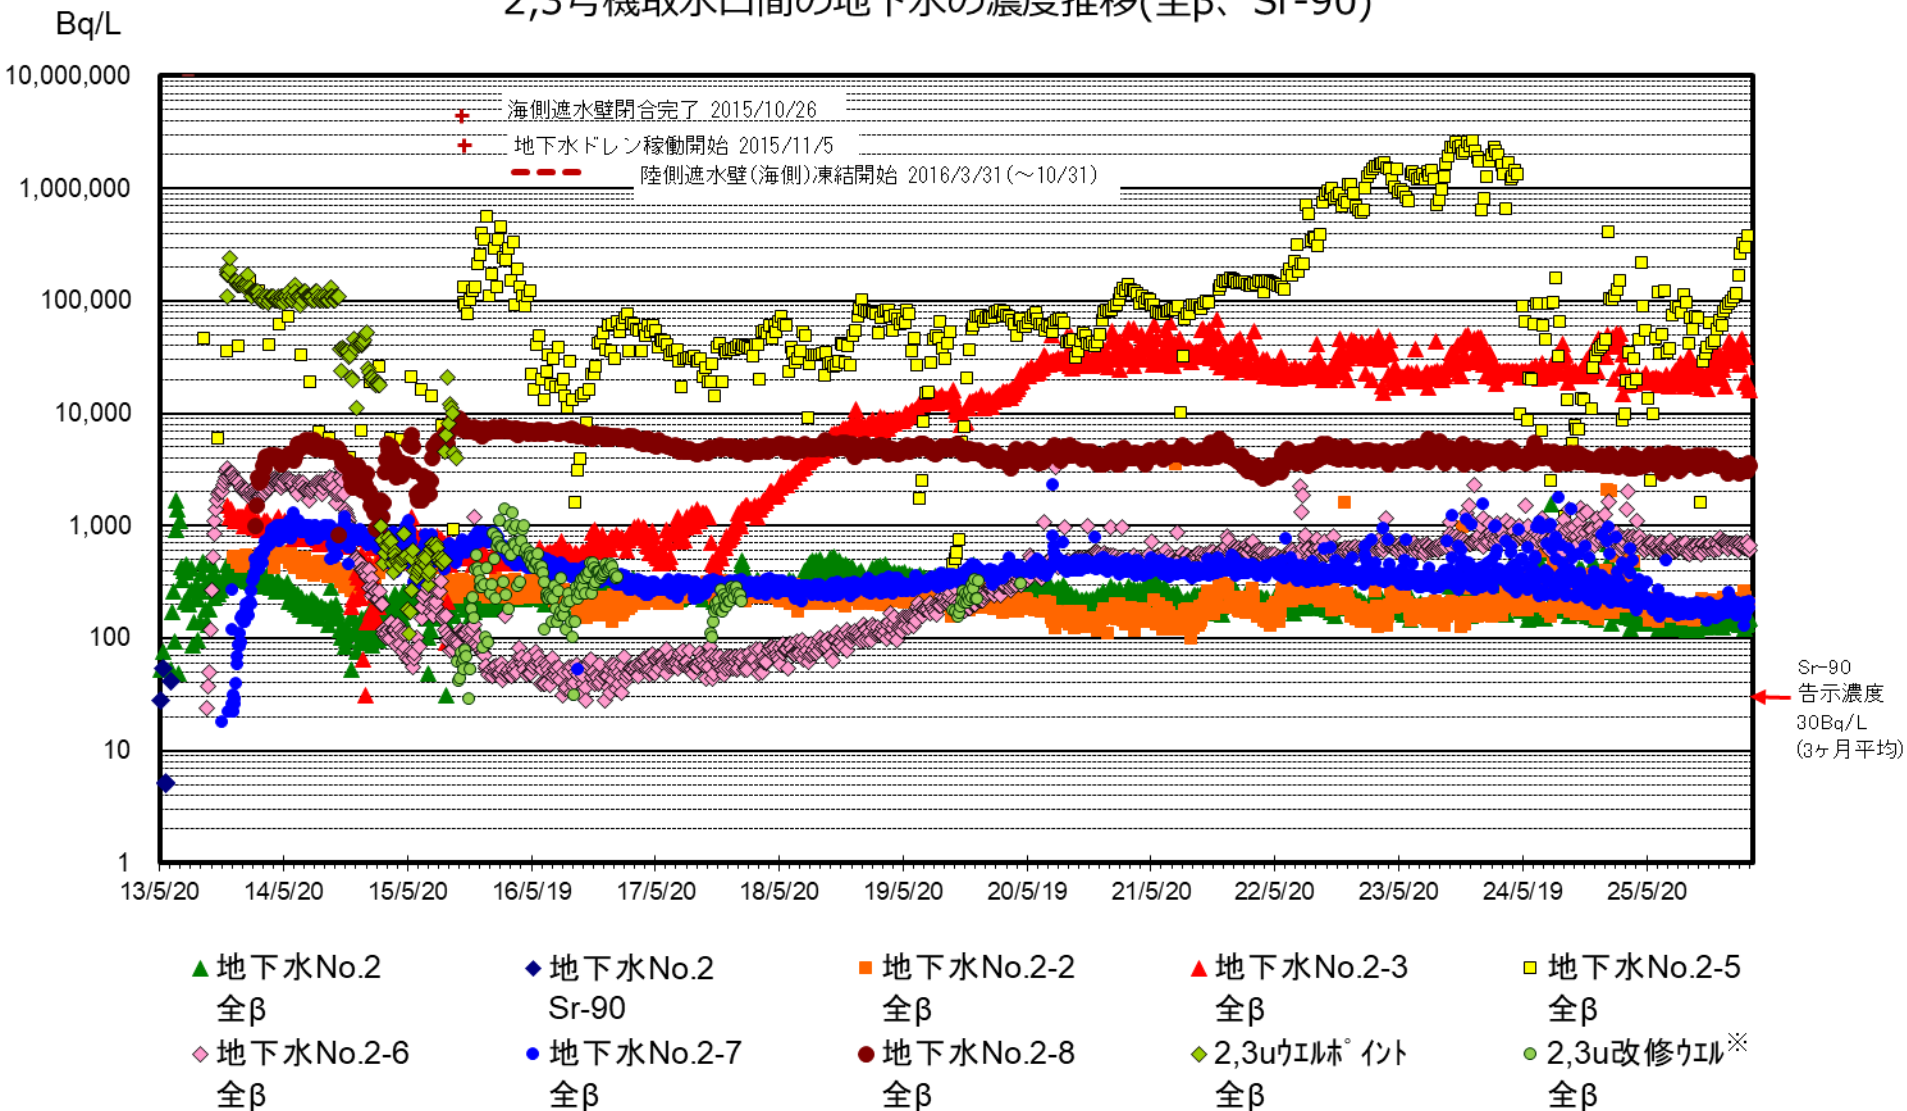
## 2,3号機取水口間の地下水の濃度推移(全β、Sr-90)

No.2-5、No.2-6について、変動調査を実施中。

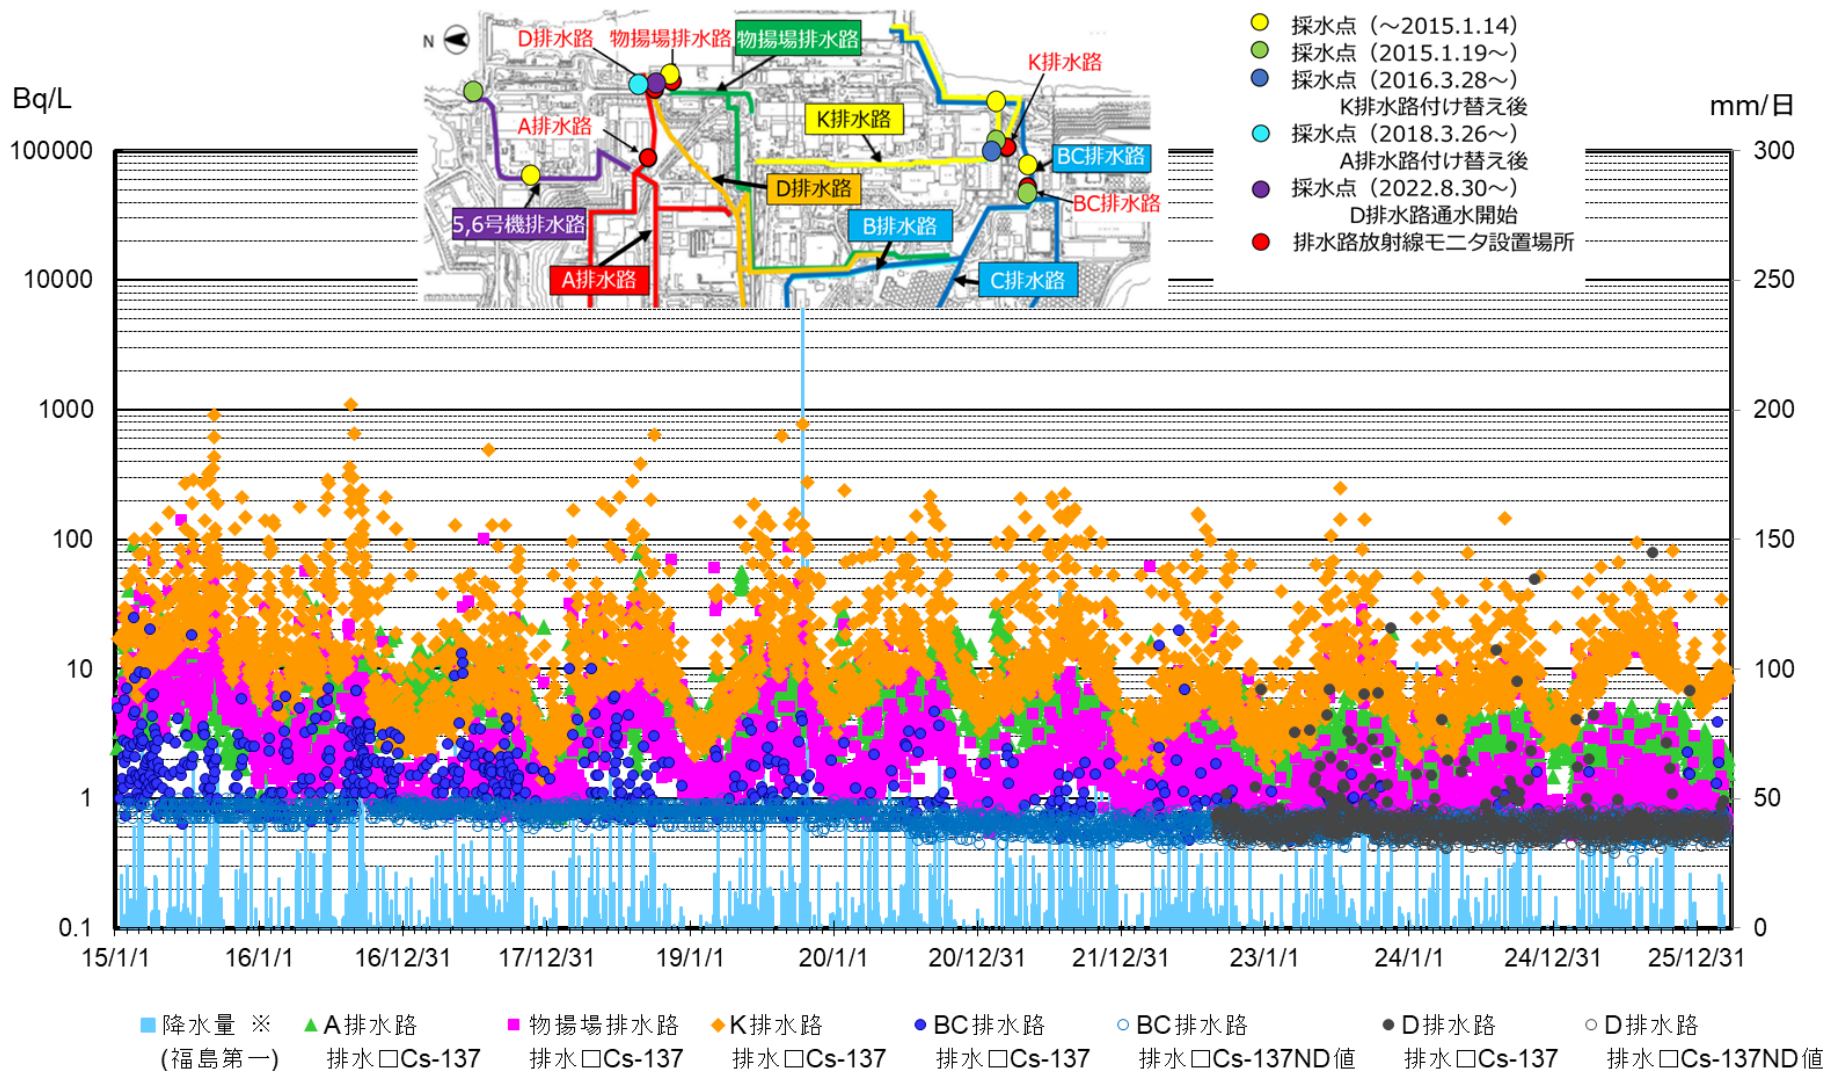
# 排水路の排水の濃度推移 (Cs-137)

- 道路・排水路の土砂回収を実施中。
- 全体的に横ばい傾向にある。
- Cs-137濃度、全β濃度は降雨時に上昇する傾向にある。

- 道路・排水路の土砂回収を実施中、排水路及び枝管に浄化材を設置中。
- Cs-137濃度、全β濃度は横ばい傾向にあるが、降雨時に上昇する傾向にある。
- H-3濃度は低下傾向にあったが、2017.9以降横ばい傾向となり、2023.5以降ゆるやかに下降傾向にある。

- 敷地西側の線量が低いエリアの排水を2022/8/30より通水開始。
- 低い濃度で横ばい傾向にある。
- 2022/11/29より連続モニタを設置し、1/2号機開閉所周辺の排水を通水開始。
- Cs-137濃度、全β濃度は降雨時に上昇する傾向にある。

- 降雨時に濃度が上昇する傾向にあるが、全体的に横ばい傾向にある。
  - ・ 道路・排水路の土砂回収、フェーシングを実施中、排水路及び枝管に浄化材を設置中。

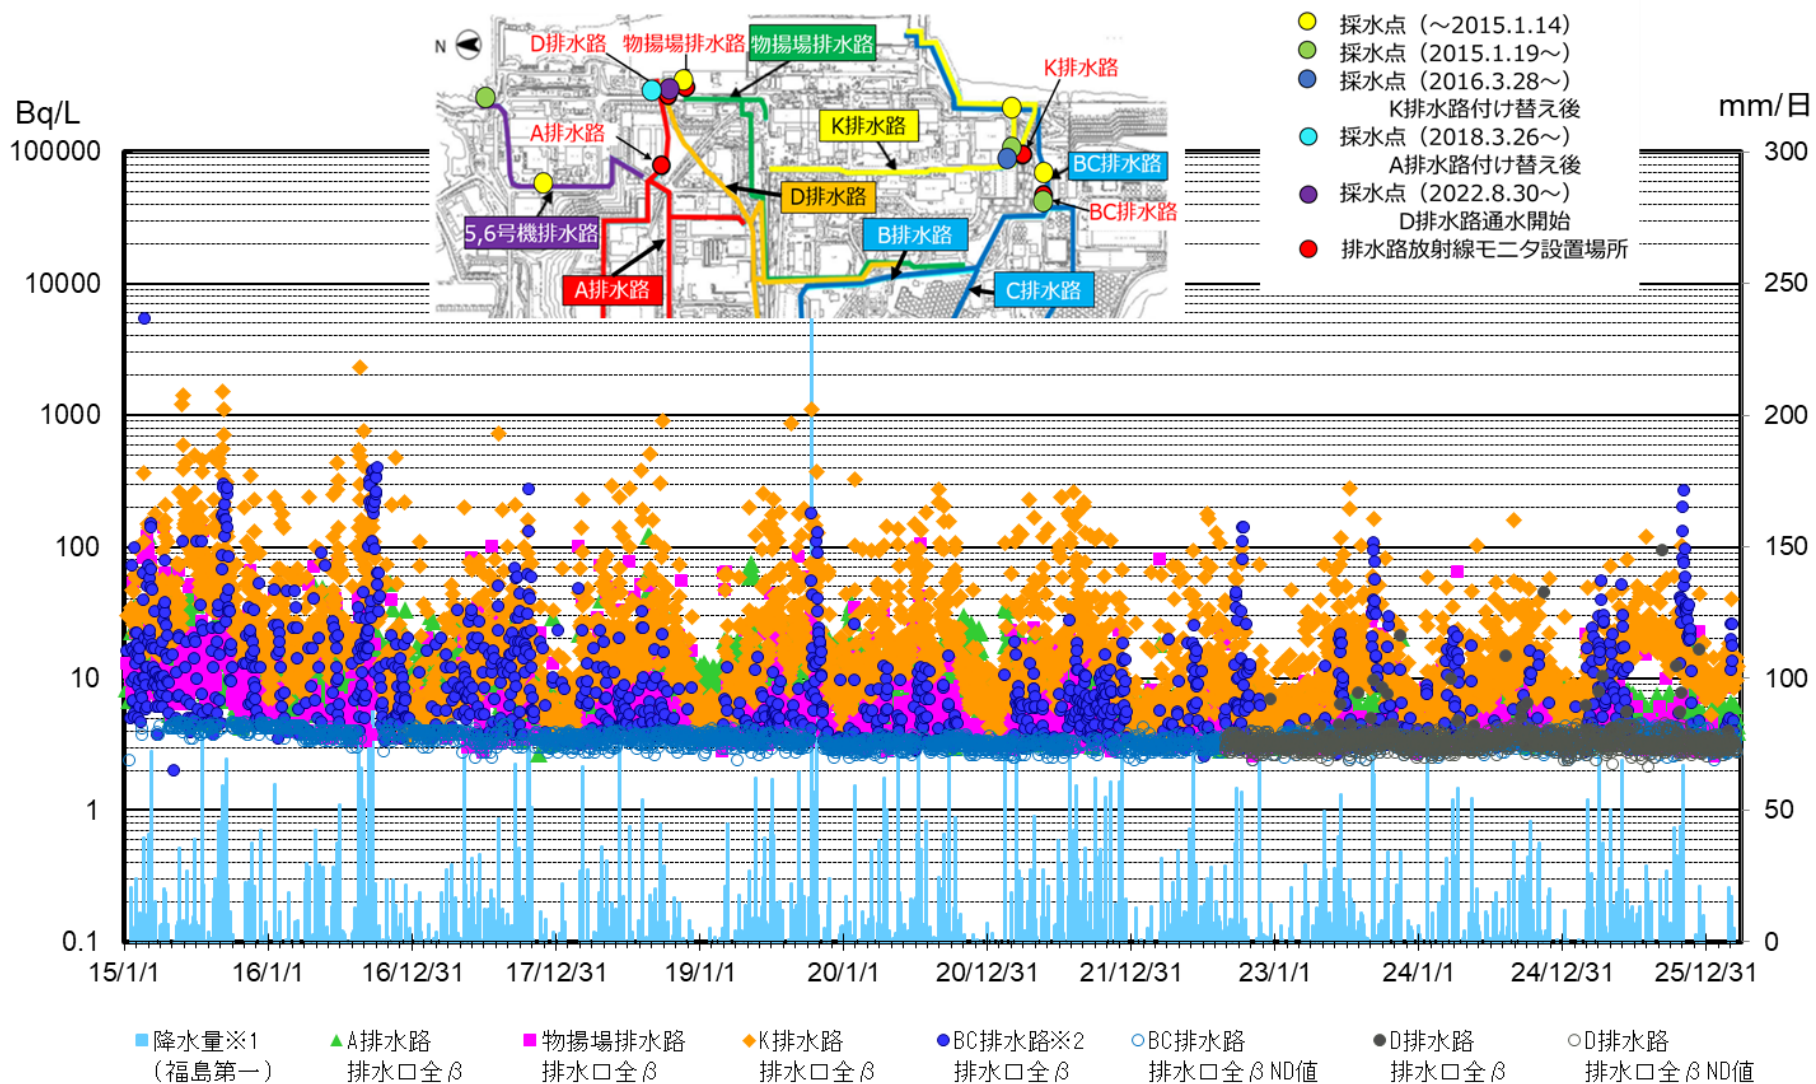
# 排水路の排水の濃度推移 (全β)

※2: ○排水路について2016/9/14～10/11は採水点の溜水を採水することにより高めの数値となることがあった。(新設排水路への切替の影響)

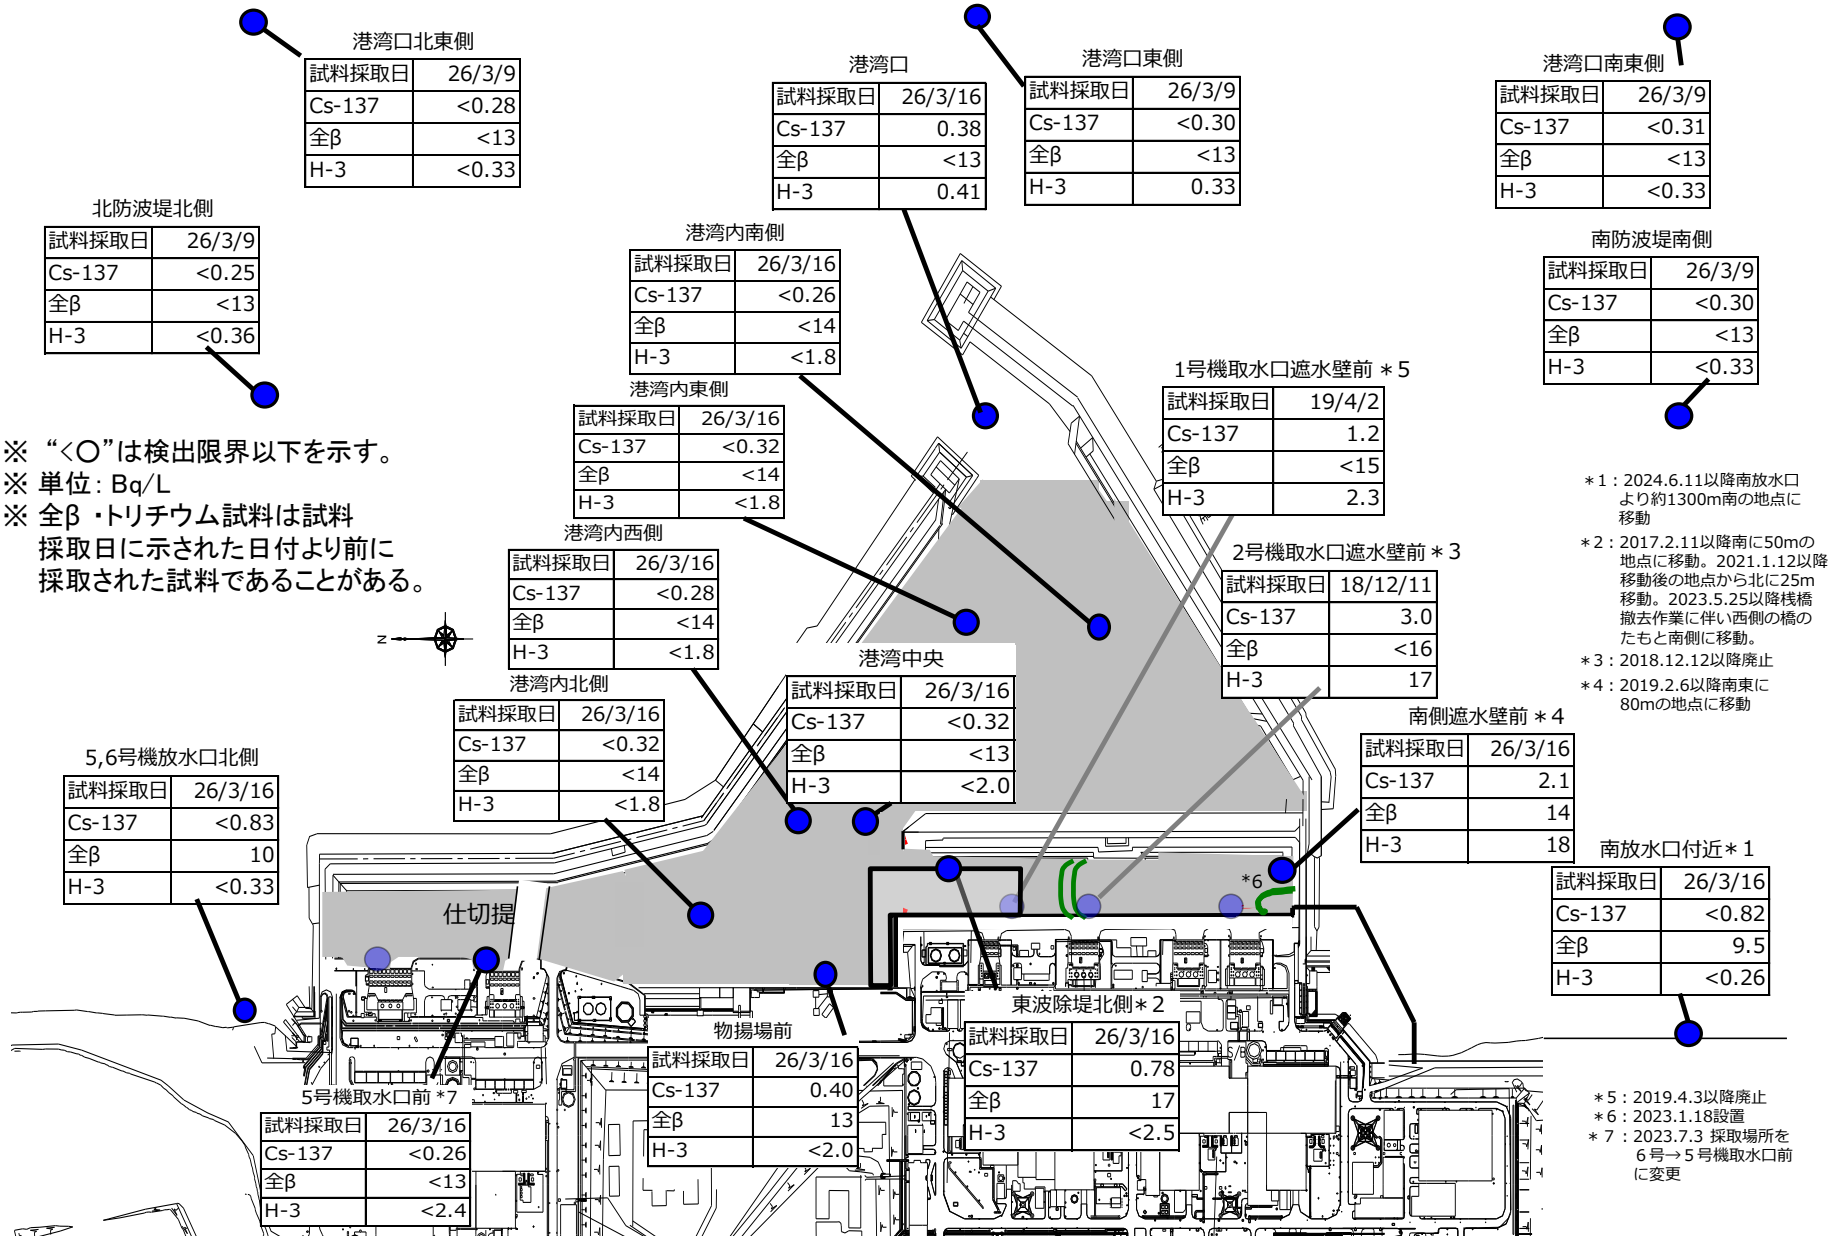
注: 検出限界値未満の場合は○で示す。検出限界値は各地点とも同じ。

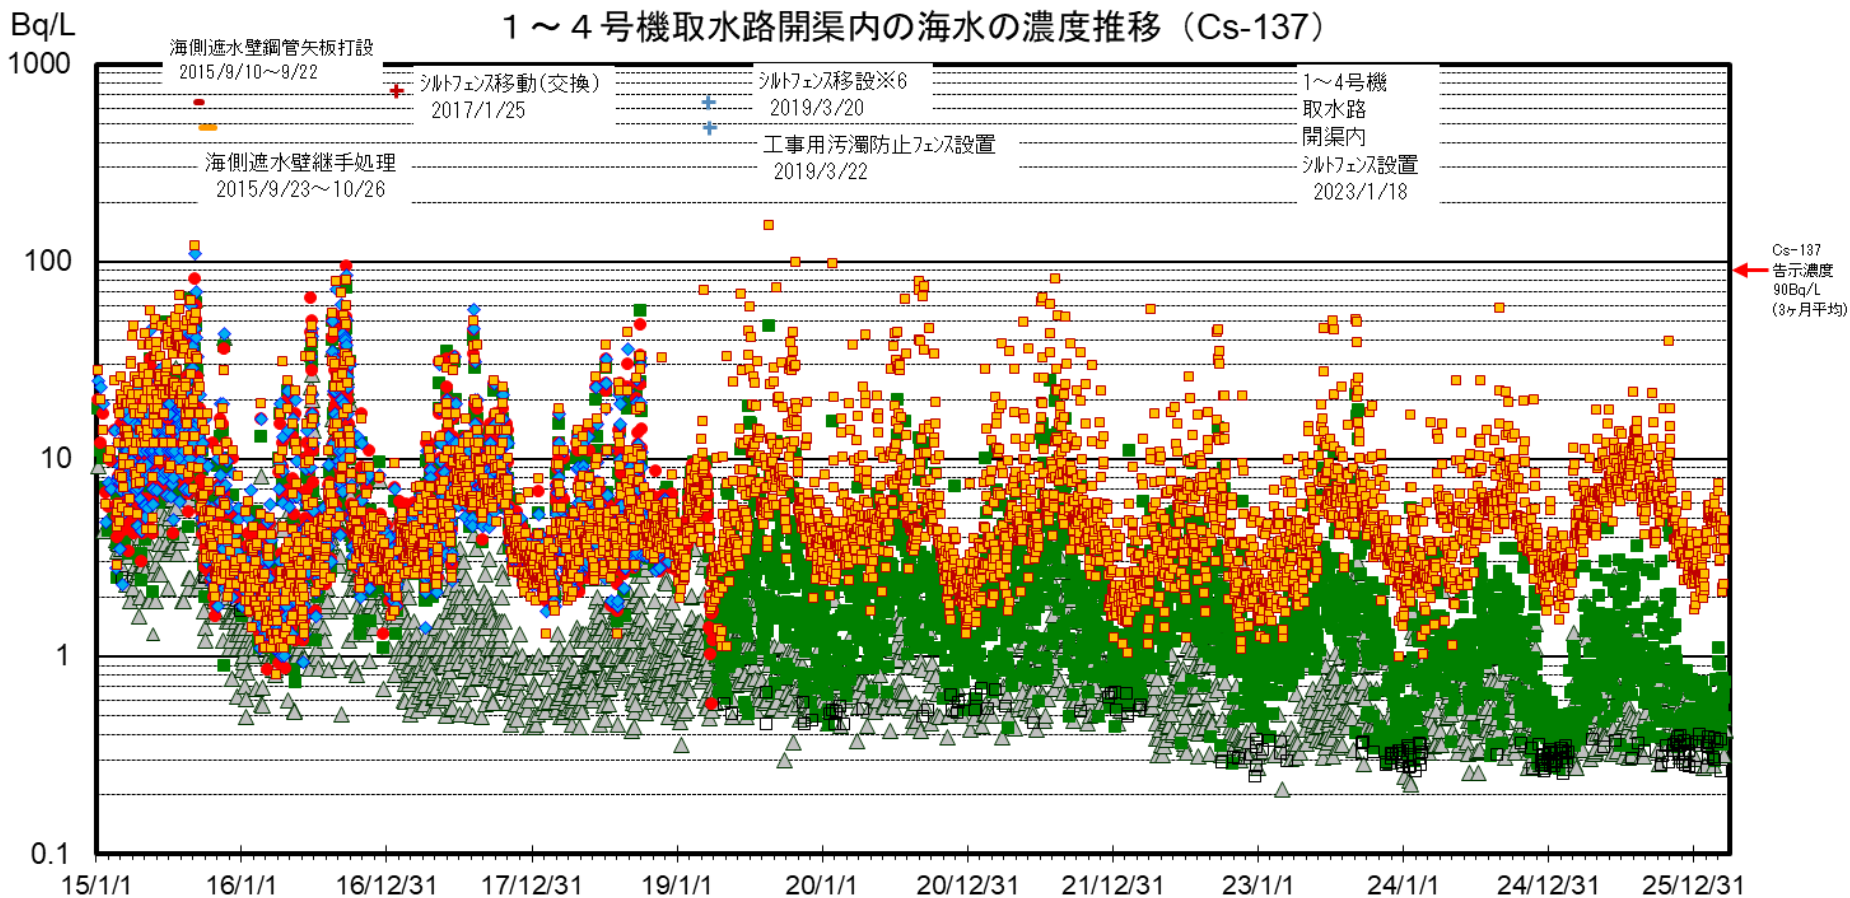
# 1～4号機取水路開渠内の海水の濃度推移 (1/3)

- 告示濃度未満で推移しており、降雨時に一時的なCs-137濃度、Sr-90濃度の上昇が見られるが、長期的には低下傾向が見られる。
- 海側遮水壁鋼管矢板打設・継手処理の完了後、濃度の低下が見られる。
- メガフロート関連工事によりシルトフェンスを開渠中央へ移設した2019.3.20以降、Cs-137濃度について、南側遮水壁前が高め、東波除堤北側が低めで推移している。

※6: 2019/3/20、シルトフェンスを開渠北端より開渠中央へ移設。

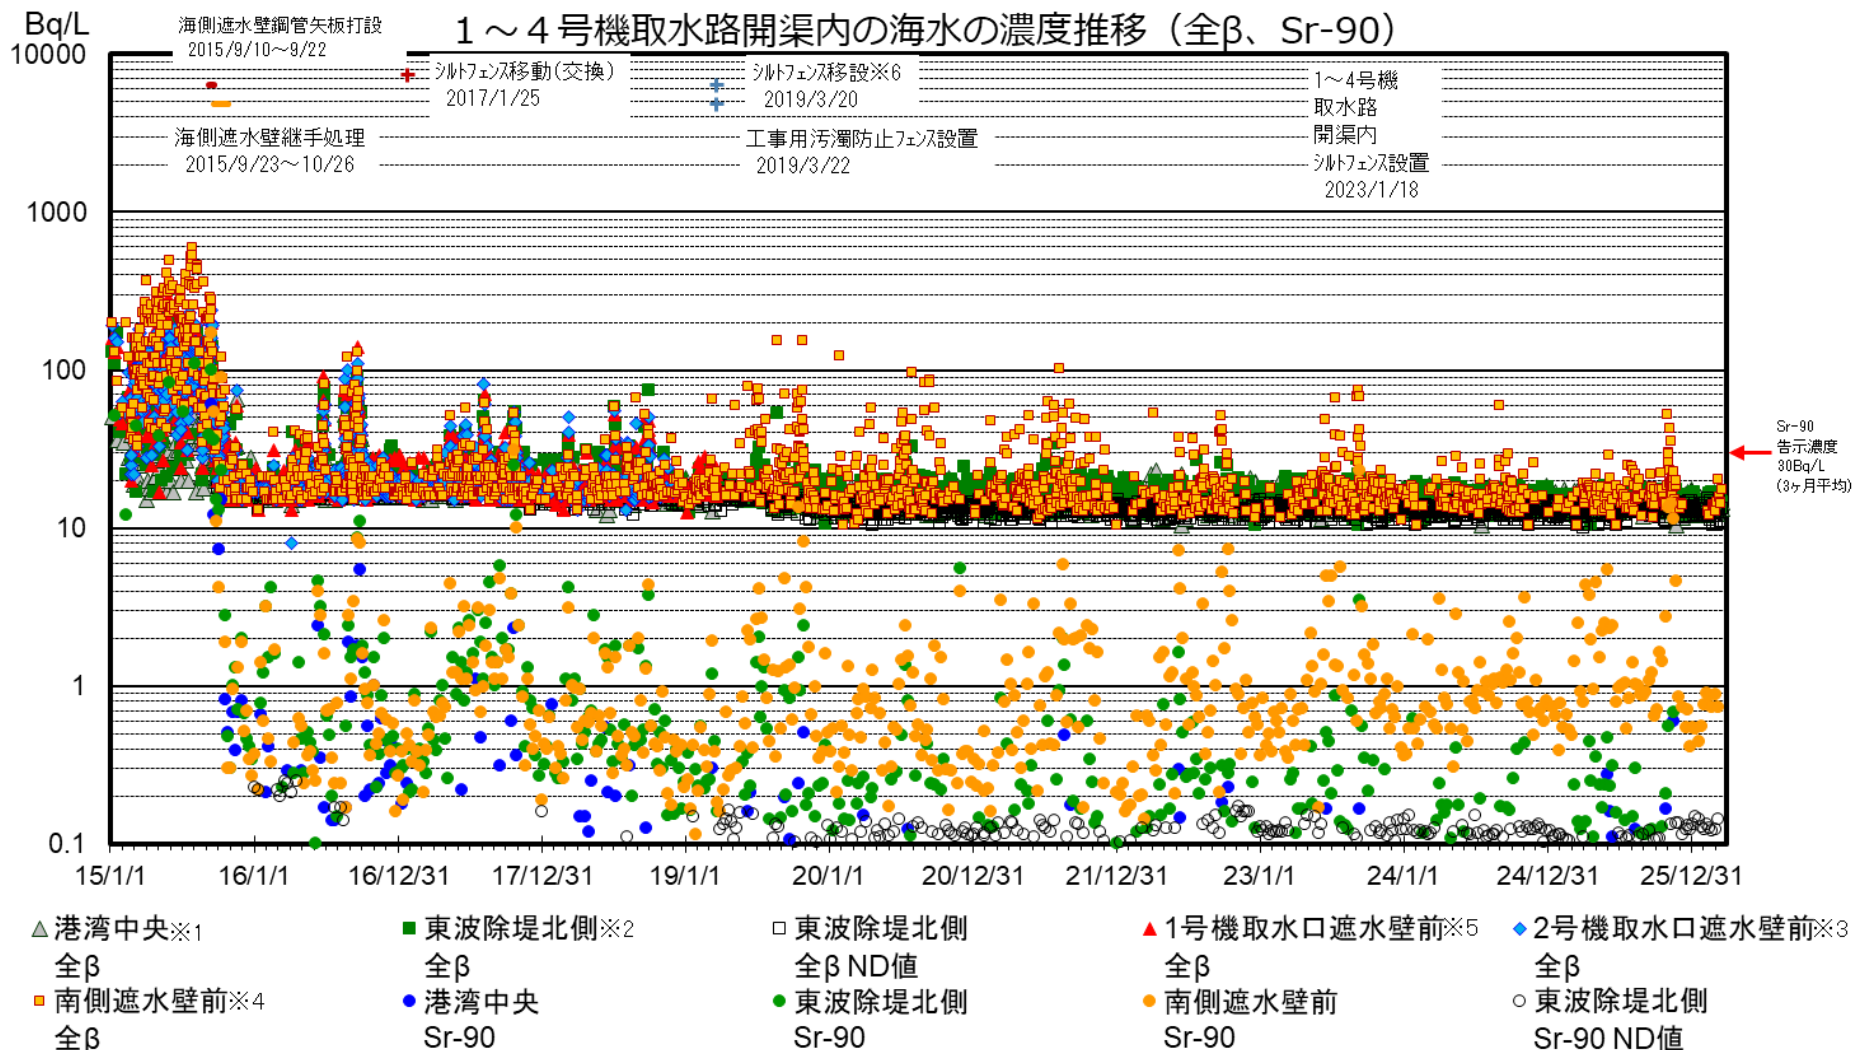
# 1～4号機取水路開渠内の海水の濃度推移 (3/3)

注: 全βは天然の放射性物質K-40(10～20Bq/L)を含む。  
 全βについて検出限界値未満の場合は□で示す。検出限界値は各地点とも同じ。  
 Sr-90について検出限界値未満の場合は○で示す。検出限界値は各地点とも同じ。
