# タービン建屋東側における 地下水及び海水中の放射性物質濃度の状況について

2026/3/26

東京電力ホールディングス株式会社

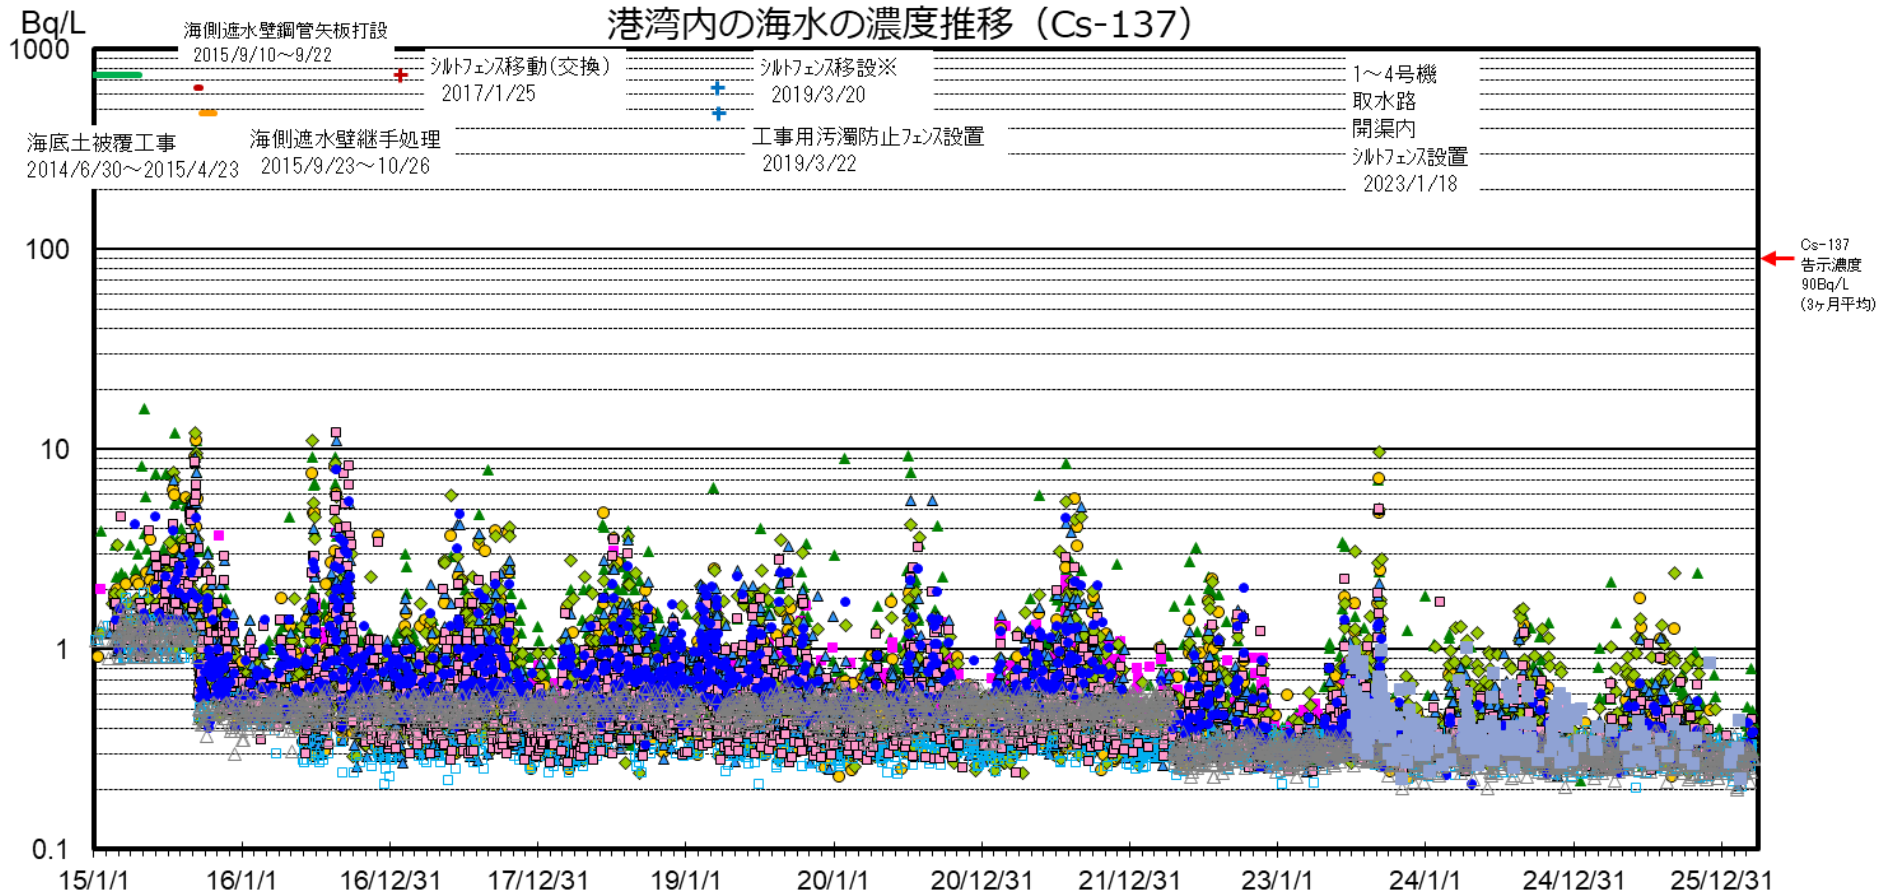
## 港湾内の海水の濃度推移 (Cs-137)

- 告示濃度未満で推移しており、降雨時に一時的なCs-137濃度、Sr-90濃度の上昇が見られるが、長期的には低下傾向が見られる。
- 1～4号機取水路開渠内エリアより低いレベルとなっている。
- 海側遮水壁鋼管矢板打設・継手処理の完了後、濃度の低下が見られる。

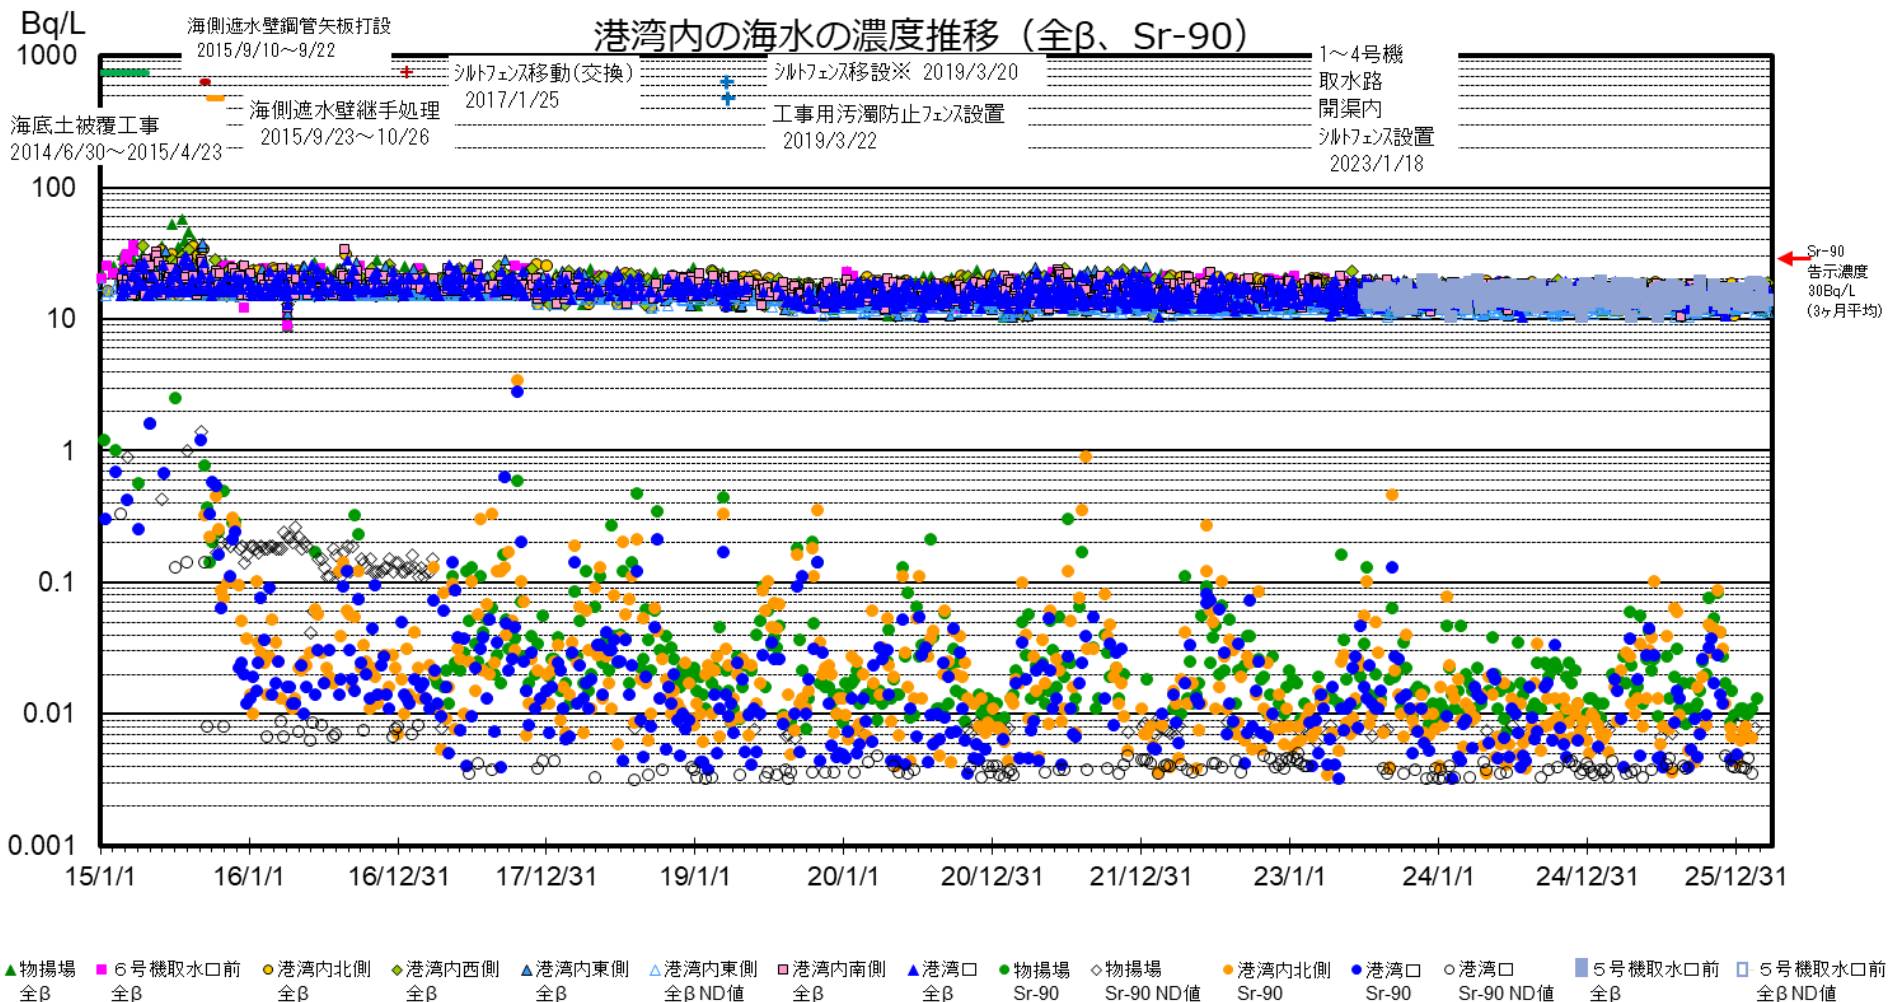
注: 全βは天然の放射性物質<sup>40</sup>K(10~20Bq/L)を含む。全βについて、検出限界値未満の場合は△で示す(検出限界値は各地点とも同じ)。

Sr-90について、物揚場が検出限界値未満の場合は◇で示す。2017/4/3以降、検出限界値を見直し(0.3→0.01Bq/L)。

港湾口が検出限界値未満の場合は○で示す(検出限界値は港湾内北側と同じ)。

2023/7/3より、6号機取水口前から5号機取水口前に採取場所を変更。

※: 2019/3/20、シルトフェンスを開渠北端より開渠中央へ移設。

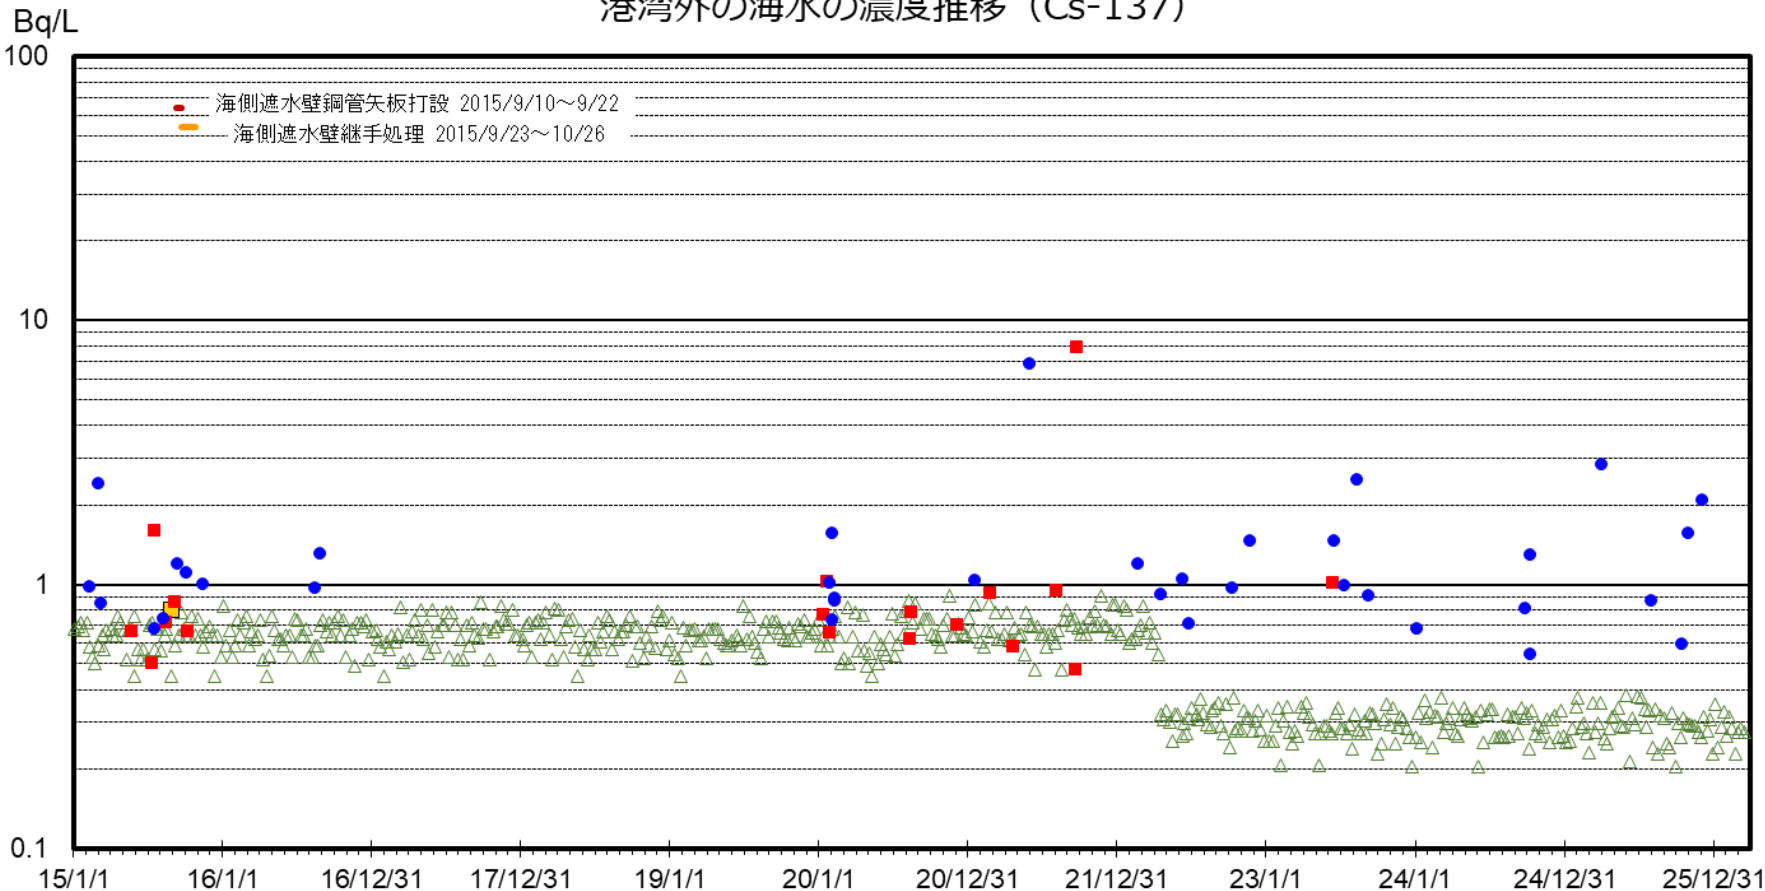
## 港湾外の海水の濃度推移 (Cs-137)

- 海側遮水壁鋼管矢板打設・継手処理の完了後、Cs-137濃度、Sr-90濃度の低下が見られ、低い濃度で推移している。
- Cs-137濃度は、5、6号機放水口北側、南放水口付近で気象・海象等の影響により、一時的な上昇が観測される事がある。
- Sr-90濃度は、港湾外（南北放水口）で2021年度に変動が見られたが、気象・海象等による影響の可能性など引き続き傾向を注視していく。
- ALPS処理水の放出期間中は、放水口付近採取地点において、H-3濃度の上昇が確認されているが、海洋拡散シミュレーションの結果などから想定範囲内と考えている。

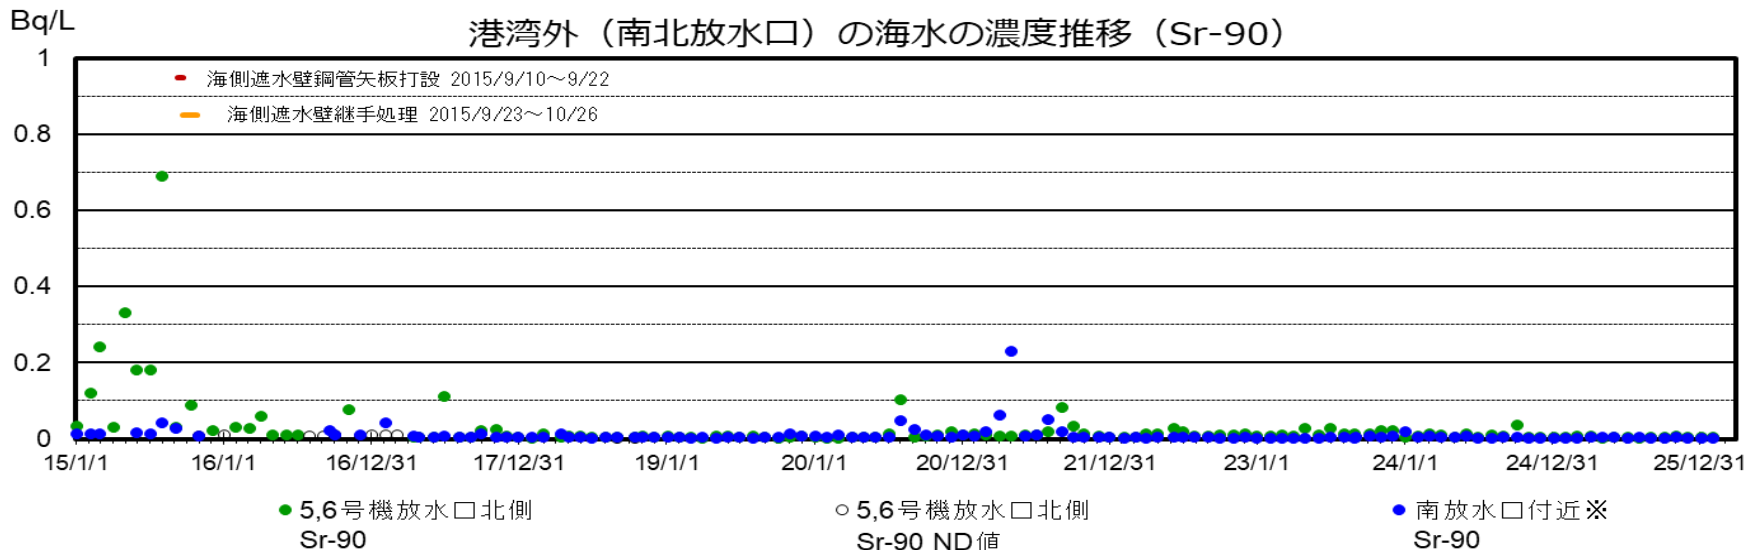
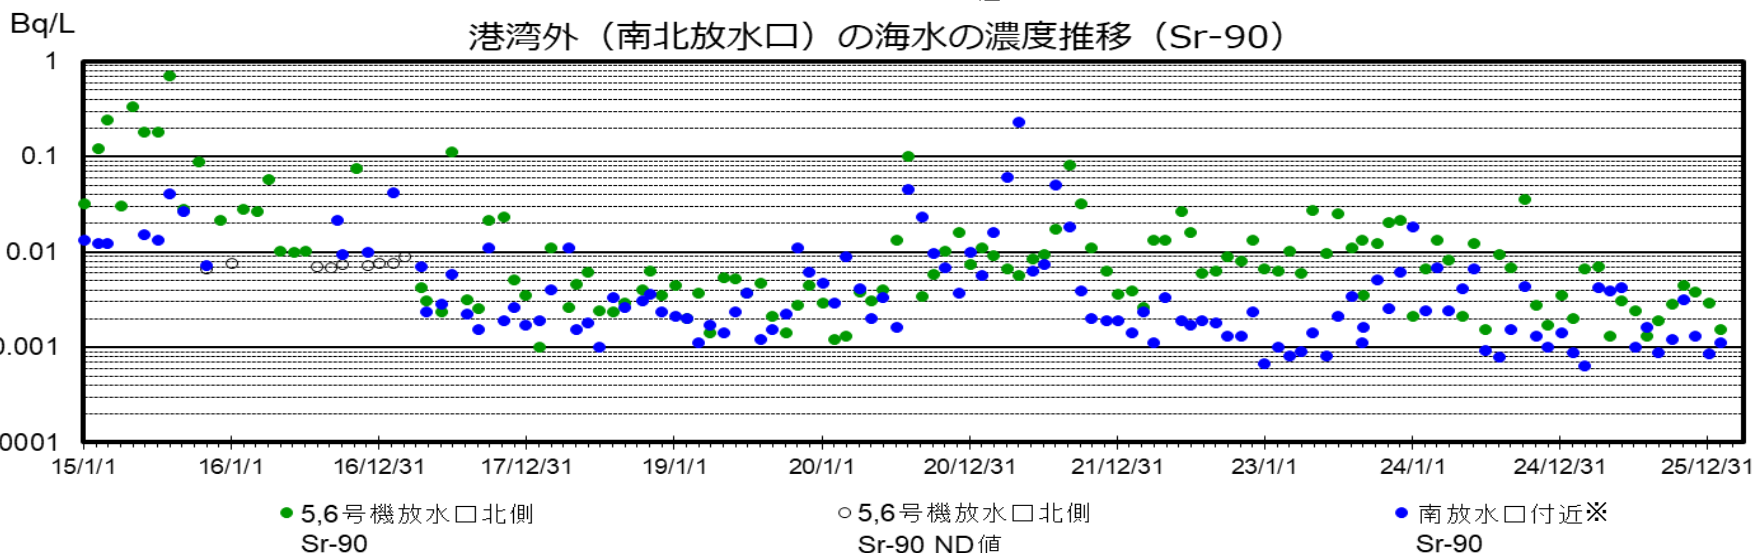
注：2017/4/17以降、検出限界値を見直し(0.01→0.001Bq/L)。  
 検出限界値未満の場合は○で示す。検出限界値は各地点とも同じ。

※：2016/9/5以降、護岸が崩落しアクセスが困難なため採水できず。2016/9/21以降、南放水口より約330m南の地点(従来より約1km北)に変更。2017/1/27以降、南放水口より約280m南の地点に変更。2018/3/23以降、南放水口より約320m南の地点に変更。2021/12/17以降、南放水口より約1300m南の地点に変更。2023/9/13以降、南放水口より約320m南の地点に変更。2024/6/11以降、南放水口より約1300m南の地点に変更。

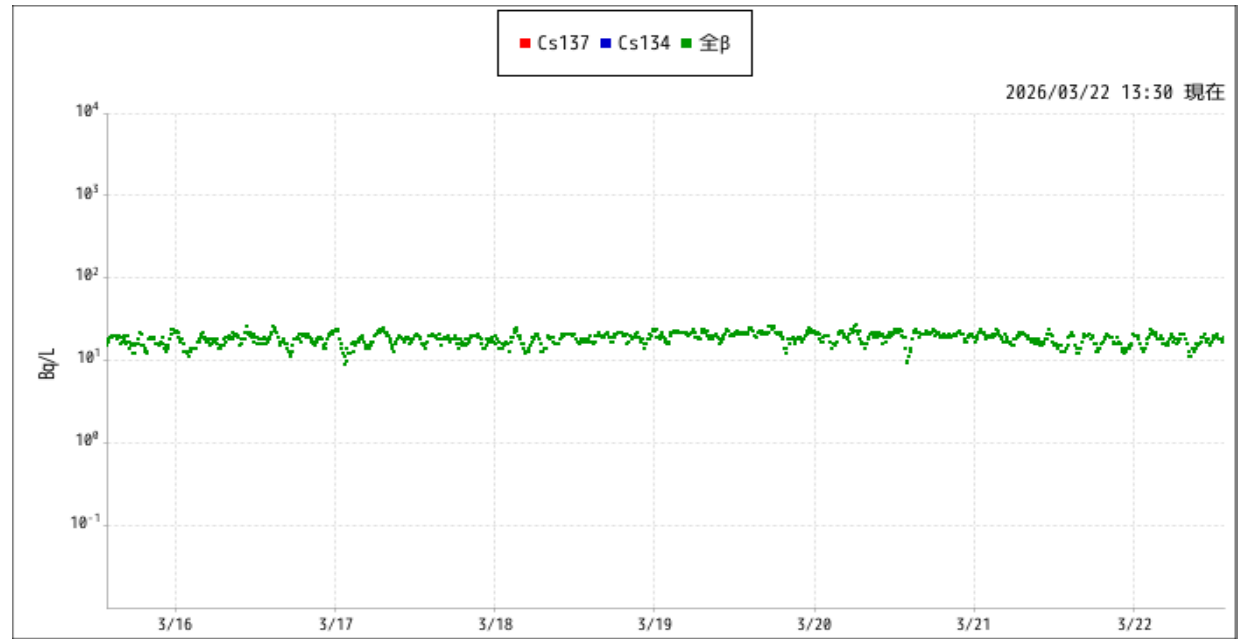
※検出限界値未満 (ND) の場合は、グラフにデータが表示されません。  
(検出限界値)

※海水放射線モニタは、荒天により海上が荒れた場合、巻き上がった海底砂の影響等により、データが変動する場合があります。

※設備清掃後は、検出槽に付着していた放射性物質が除去されることによりセシウム濃度のデータが低下します。
