福島第一原子力発電所5・6号機の現状について

(5・6号機低レベル滞留水他の状況)

2026年3月26日

東京電力ホールディングス株式会社

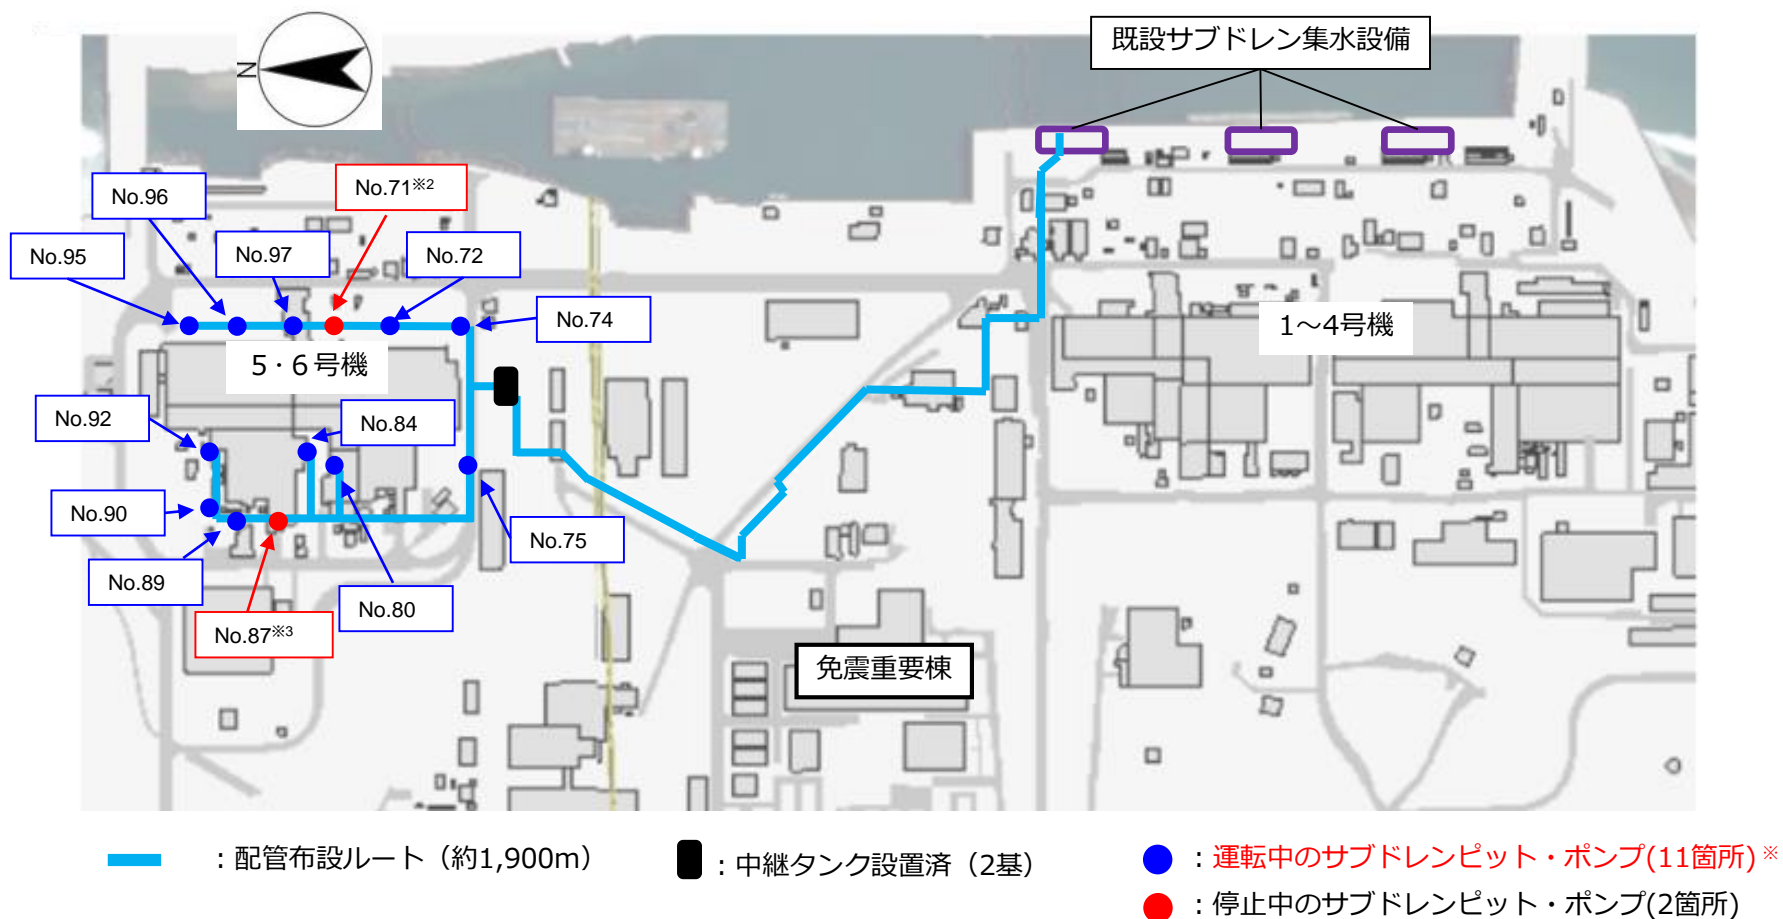
■ 5・6号機サブドレン設備は2022年3月28日より運用（移送）を開始し、現在は24時間運転中※1

※1：汲み上げ量の監視を行いながら、サブドレンピット・ポンプの運転計画を立てている。

※2：濁水期により水位低下が見受けられ運転停止中。水位が回復次第、運転を再開予定である。

※3：地震によりピットの傾きがあり運用停止中。連結しているNo89ピットより地下水の汲み上げをおこなっているため運用上の影響は無い。

※誤記訂正2026.4.8 訂正前 運転中のサブドレンピット・ポンプ(10箇所)
訂正後 運転中のサブドレンピット・ポンプ(11箇所)

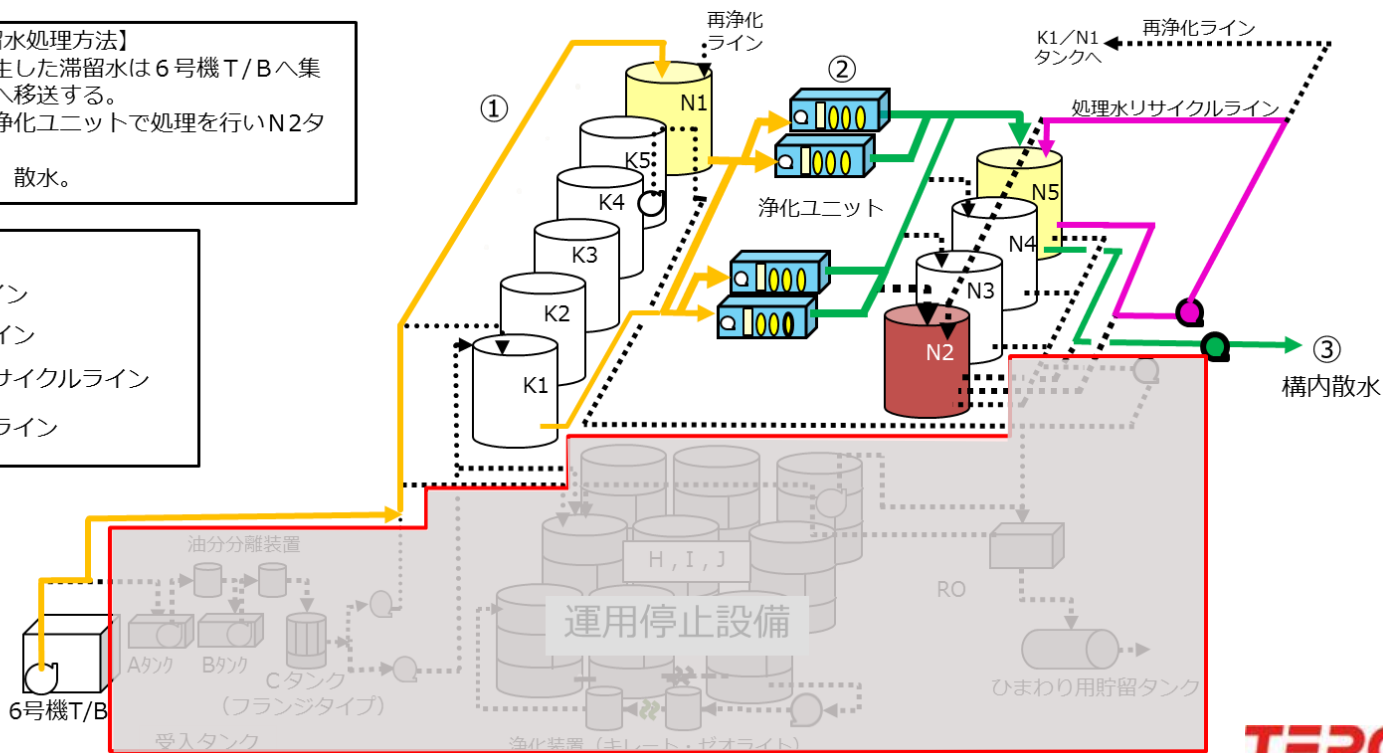
【5・6号機建屋滞留水処理方法】

- ① 5・6号機で発生した滞留水は6号機T/Bへ集め、N1タンクへ移送する。
- ② N1タンクから浄化ユニットで処理を行いN2タンクへ移送する。
- ③ サンプルング後、散水。

- 黄色線 : 滞留水ライン
- 緑線 : 処理水ライン
- 紫線 : 処理水リサイクルライン
- 点線 : 運用停止ライン

- ◆ 東北地方太平洋沖地震の津波が建屋に流入した際、廃油及び放射性液体廃棄物と混合したことで低レベル滞留水となり、配管貫通部等から流入してくる地下水も合わせて処理を行うため5・6号機滞留水処理設備の運用を開始。
- ◆ 油分分離装置・浄化装置（キレート・ゼオライト）・RO装置を用いた処理は完了したことから、フランジ型タンク他不要機器の運用を停止。また、RO装置処理で発生する濃縮水を貯蔵していたフランジ型タンク（H・I・Jタンク）について内包水処理を実施。
- ◆ 現状は溶接型タンク（K・Nタンク）及び処理設備である浄化ユニットのみ運用中。
（2024年4月）
- ◆ 運用停止設備及びフランジ型タンクについて、実施計画変更を認可済。（2026年2月）

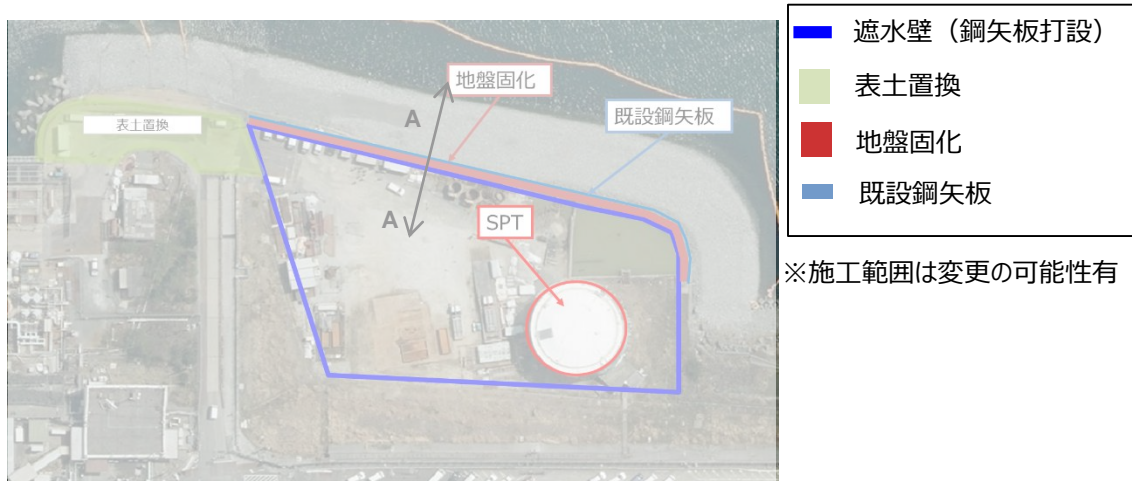
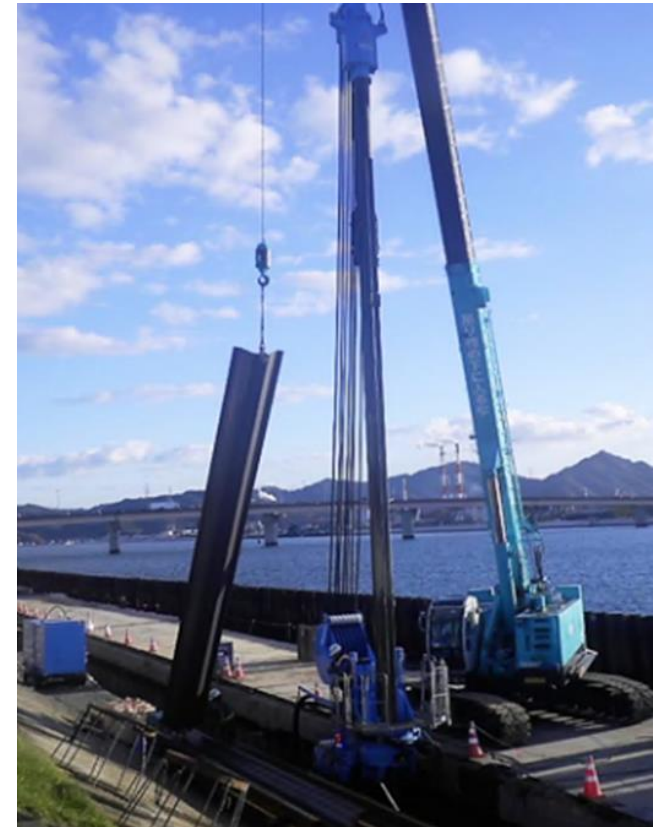
写真1 施工イメージ

- 地表面から、岩盤層まで新設鋼矢板を打設する。一部区域については表土の油処理を行う。
- 既設護岸と新設鋼矢板の間は、地表面から岩盤層まで地盤固化を行う。
→鋼矢板打設箇所は海側から3mに設置し、固化範囲は104mである。
- 最終的にアスファルト舗装を行い、封じ込め完了とする。

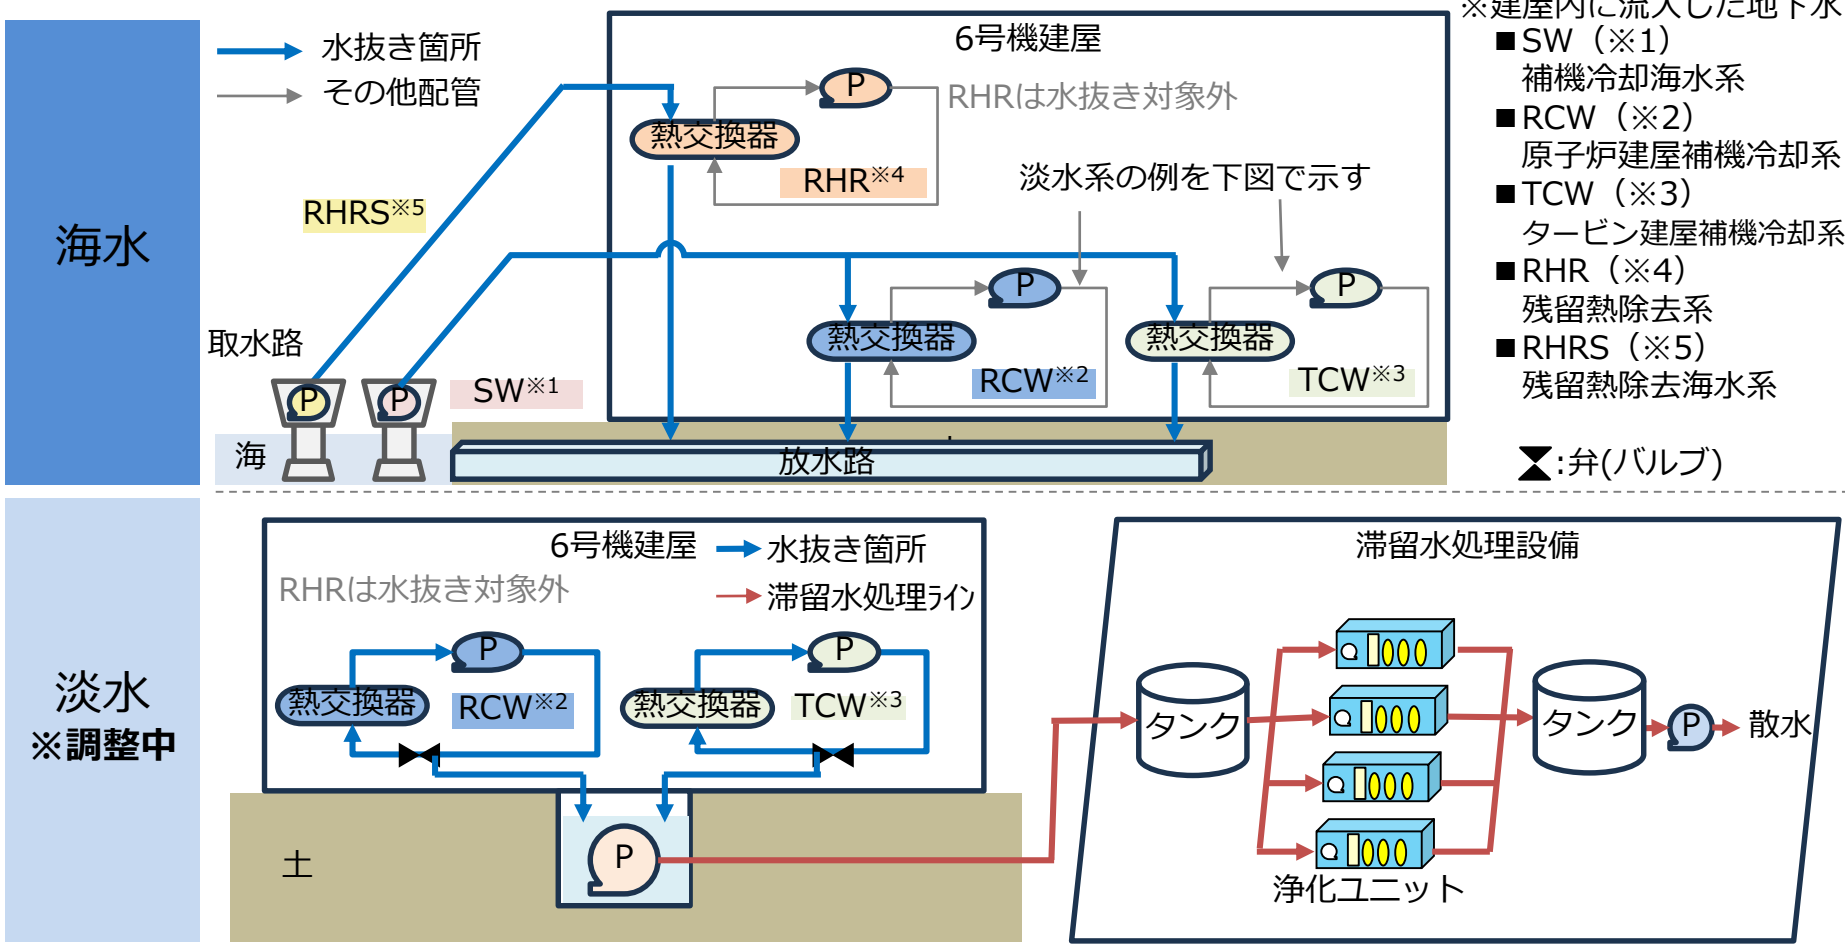
- 海水は従前の運用と同様に海へ戻し，配管の出入口に閉止板取付を行う。
- 淡水は建屋滞留水※と同様に既存の浄化設備で処理し，構内散水を実施することを検討中。
- これらの作業について、敷地境界線量への影響は無いことを確認した。
