# 福島第一原子力発電所ストロンチウム処理水を貯留している 溶接型タンク(G3エリア)における水の性状について

< 参 考 資 料 >  
2018年12月13日  
東京電力ホールディングス株式会社  
福島第一廃炉推進カンパニー

# 溶接型タンク内ストロンチウム処理水およびタンク内面の状況

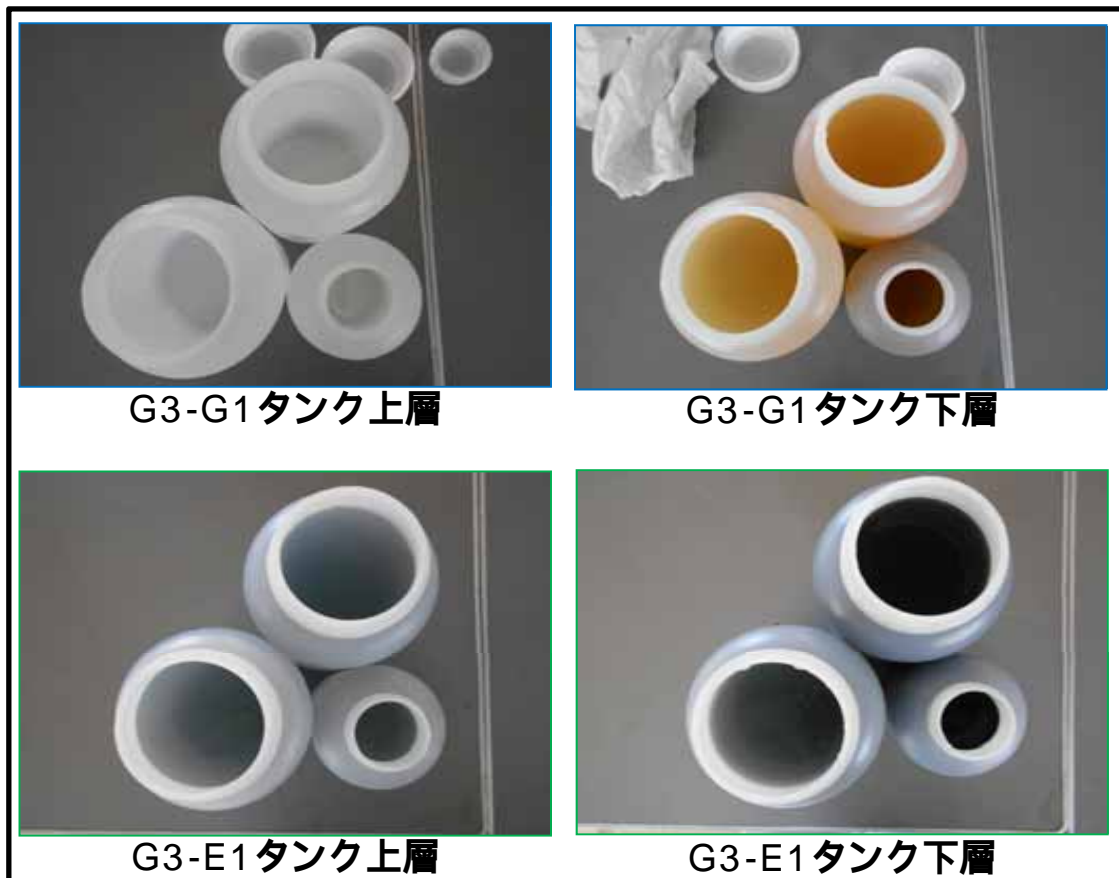
- 11月1,5日に溶接型タンクに貯蔵しているSr処理水をサンプリングし、水質分析を実施したところ、浮遊性物質の濃度が高いことを確認しました。

サンプリング水の外観
