福島第一原子力発電所 サプレッションプール水サージタンク 建屋付近（東側）におけるポンプからの漏えいについて

< 参 考 資 料 >
2 0 1 9 年 2 月 2 2 日
東京電力ホールディングス株式会社
福島第一廃炉推進カンパニー

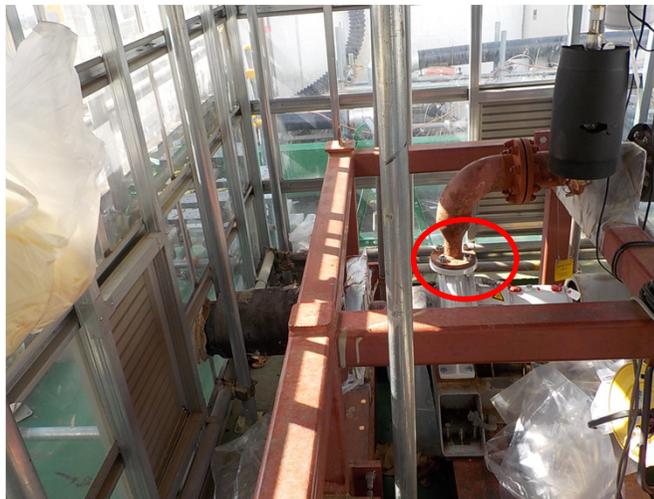
- 本日（2月22日）午前10時21分頃、第二セシウム吸着装置で処理したストロンチウム処理水*を廃液供給タンクへ移送するサプレッションプール水受入水移送ポンプ（A）の試運転を行っていたところ、同ポンプのフランジ部から水が漏えいしていることを協力企業作業員が発見しました。

漏えいしたフランジ部赤丸部

- 漏えいした水はポンプと内堰を囲っているアクリル製の小屋の壁に飛散し、内堰とアクリル製の壁の間隙から、外堰内に漏えいしました。
- 直ちに試運転は中止し、漏えいは停止しましたが、その時の状況から漏えい量は数L程度と考えています。（外堰の水は、もともとあった雨水と合わせて約20m×1m×5mm（約100L相当））
- 外堰には排水弁が設置されており、開状態でしたが、外堰外の地面の水分をスミヤろ紙に浸み込ませ測定したところ、バックグラウンド相当であったことから、漏えいした水は外堰内に留まっていると判断しております。（排水弁出口は側溝・排水路に導かれておらず、周辺にも側溝・排水路はなし）
- 今後、漏えいの原因を調査し、必要な対策を講じてまいります。

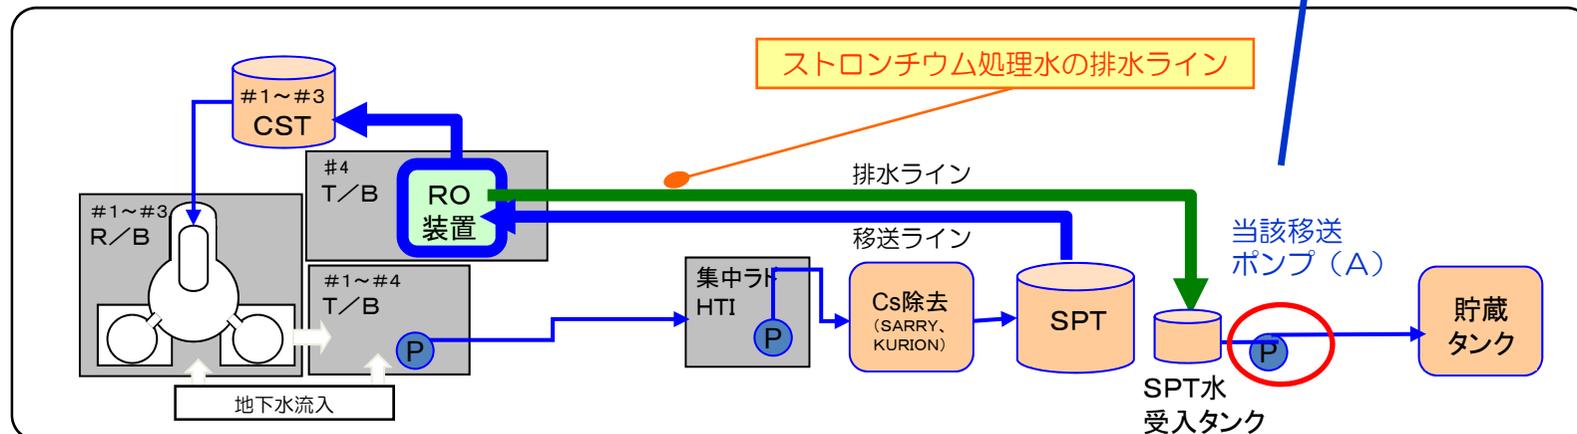
ポンプ小屋のイメージ
