福島第一原子力発電所 雑固体廃棄物焼却設備建屋における水漏れについて

< 参 考 資 料 >
2019年5月27日
東京電力ホールディングス株式会社
福島第一廃炉推進カンパニー

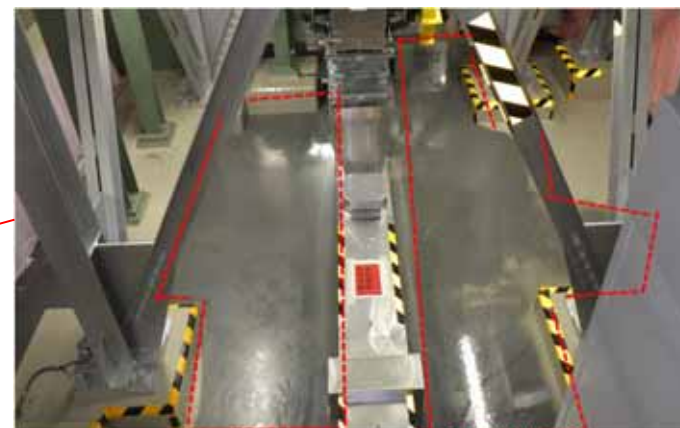
- 2019年5月27日午前10時00分頃、雑固体廃棄物焼却設備建屋 1 階焼却設備室 A 系において、協力企業作業員が水漏れ（範囲：約30m×8m）を発見しました。
- その後、午前10時2分から当該設備の停止操作を開始し、雑固体廃棄物焼却設備 A 系に関わる焼却設備補機冷却水系を隔離して、午後0時10分に漏えい停止と当社社員が判断しました。
- 漏えいした水は焼却炉を冷却するためのろ過水であると考えており、漏れた過程で焼却灰と混ざったものの室内に留まっているため、外部への影響はありません。
- 漏えい箇所の確認については、設備の熱が冷めた後に分解点検を実施してまいります。

<漏えいした水の状況>
