福島第一原子力発電所 3号機燃料取出作業 共用プールにおける収納缶の引っ掛かりについて

< 参 考 資 料 >
2020年2月17日
東京電力ホールディングス株式会社
福島第一廃炉推進カンパニー

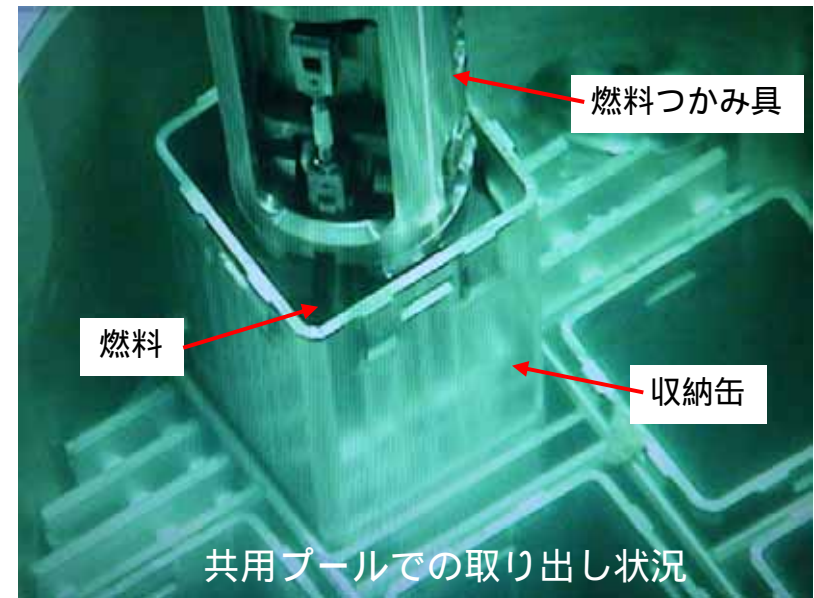
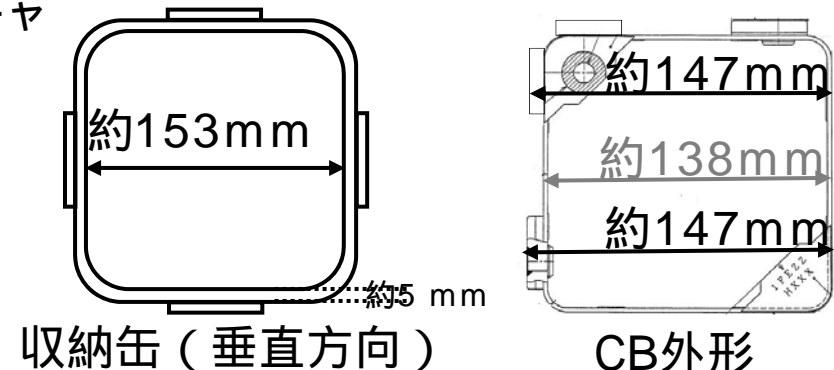
- 2020年2月15日、11基目となる共用プールでのキャスク（輸送容器）からの燃料取り出しにおいて、1体の燃料集合体について、燃料を吊り上げると収納缶 も一緒に吊り上がり、収納缶から外れない状況が発生しました。収納缶をポールで押さえる等を試みましたが、収納缶は外れておりません。 ハンドル曲がり燃料等を共用プールで取り扱うためにキャスクにセットしているもの
- なお、ほかの6体の燃料は、同日中にプール内ラックへの取り出しを完了しています。
- キャスクの輸送時に、チャンネルボックス（CB）の外表面と収納缶内表面間にガレキが挟まることにより抵抗が増加したことが原因と推定しています。
- 燃料は水中にある構内輸送容器に装填していること、構内輸送容器は転倒防止台座に固定していることから外部への影響はありません。
- 共用プールに収納缶ごと保管する状況は予め想定していたものであり、今後、手順に基づき収納缶用の治具で吊り上げて専用ラックに収納する予定です。
- なお、2月16日、午前8時分2分頃から輸送容器12回目となる燃料取出作業（使用済燃料プールでのキャスクへの燃料装填作業）を開始し、午後2時3分に7体目の装填作業を完了しています。
