福島第一原子力発電所 既設多核種除去設備(C) クロスフローフィルタ二次側出口配管からの漏えいについて

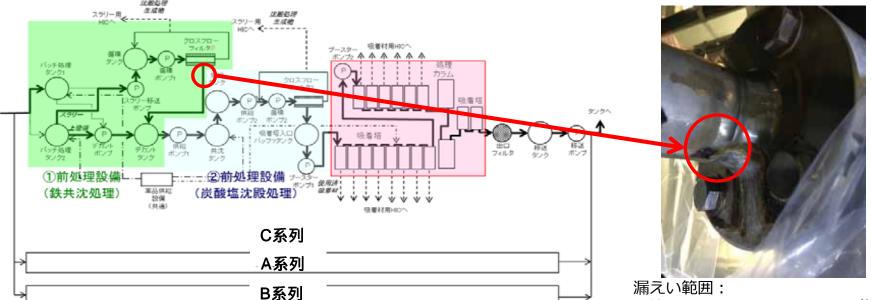
約0.3m×0.1m×深さ1mm(堰内)

- 本日(2020年7月9日)午前10時27分頃、協力企業作業員が既設多核種除去設備(C)クロスフローフィルタ2C二次側出口配管付近で水溜まりを発見しました。
- 既設多核種除去設備(C)については、午前10時35分に停止し、午前10時44分に滴下の停止を確認しました。
- 滴下した水は堰内の受けパン内に留まっており、漏えい箇所にはビニール養生をしました。その後、滴下した水は、拭き取りを完了しております。
 - ※当該系統水の分析結果:全ベータ: 3.32×10⁴Bq/L セシウム134:8.75×10¹ Bq/L

■ 保温材を剥がして確認したところ、二次側出口配管付近にピンホールと思われる貫通部が生じ、そこから滴下が生じたものと考えています。
