福島第一原子力発電所 サイトバンカ建屋における使用済吸着塔搬出作業中の天井クレーンの停止について

< 参 考 資 料 >
2021年12月9日
東京電力ホールディングス株式会社
福島第一廃炉推進カンパニー

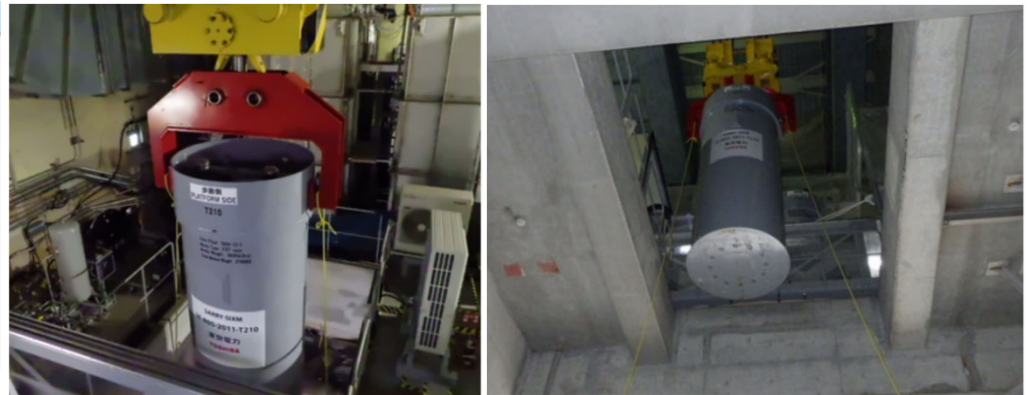
- 本日（12月9日）午前10時30分頃、サイトバンカ建屋2階において、第三セシウム吸着装置使用済吸着塔の搬出作業を行っていたところ、使用済吸着塔の吊り下ろし中に天井クレーンが停止し、建屋内において吸着塔を吊った状態のまま動作できない状況であることを協力企業作業員が確認しました。
- その後、天井クレーンの復旧作業を行っていましたが、14時15分に本日中の復旧が困難であることを判断しました。
- 応急処置として、当該エリアへの立ち入り禁止措置を講じるとともに監視員を配置しました。
- 今後、速やかにクレーンの故障個所を特定し、復旧作業を実施します。
- なお、使用済吸着塔には遮蔽材に覆われており、当該エリアの放射線量に有意な変動がないことを確認しております。また、敷地境界モニタリングポスト、連続ダストモニタ、構内ダストモニタ等に有意な変動が無いことを確認しております。

現在の状況写真
