福島第一原子力発電所 EエリアD1タンクの解体完了

【Eエリアタンク】

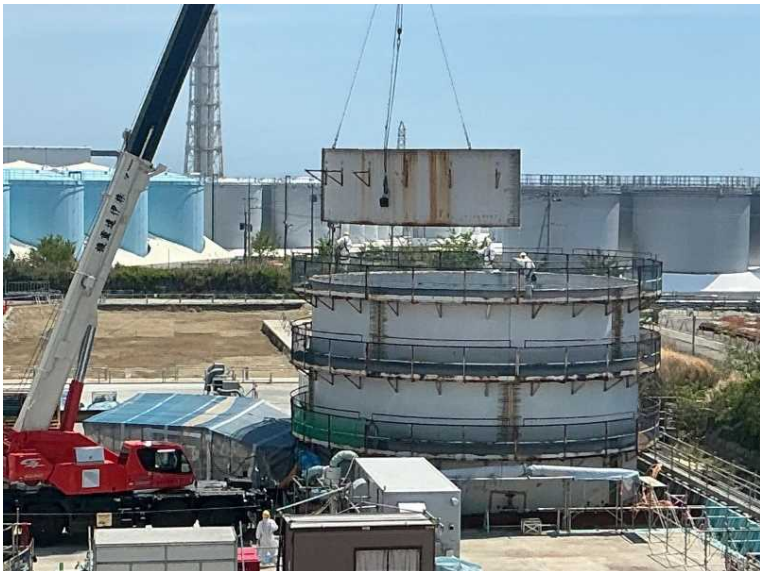
EエリアD1タンク解体作業の様子（2026年5月12日）

- 2026年6月15日、EエリアD1タンクの解体が完了しました。
- これに伴い、2015年5月から約11年にわたり実施してきた、事故当時に1～4号機の汚染水を貯めていたフランジ型タンク全334基の解体が完了しました。
- 引き続き、福島第一原子力発電所の廃炉におけるリスク低減に向けて慎重かつ安全最優先で作業を進めてまいります。

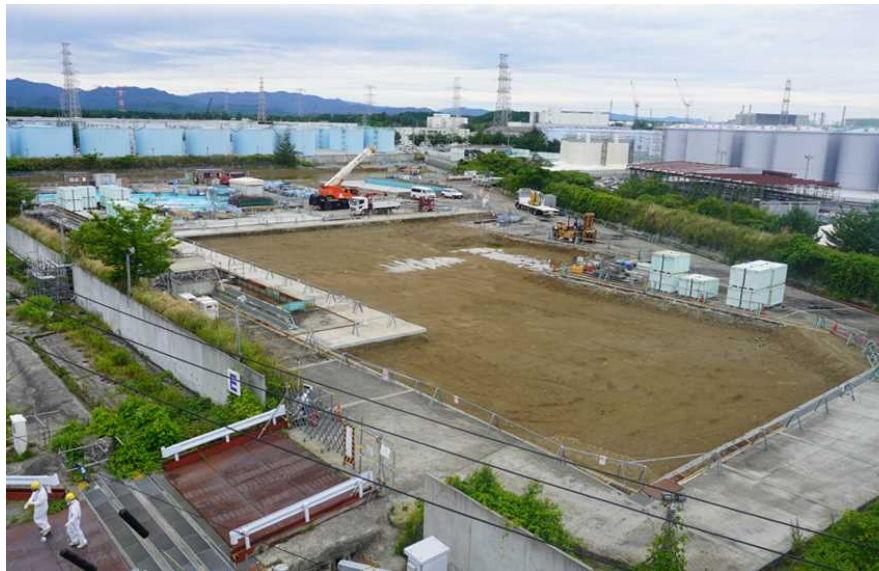
D1タンク解体後のEエリアの様子（2026年6月15日）

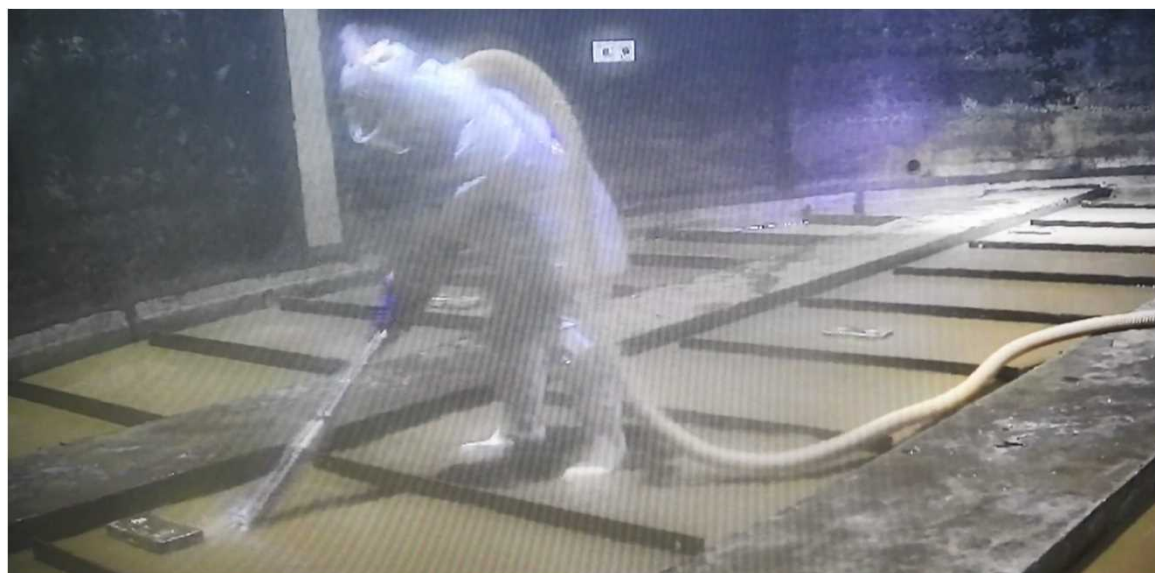
EエリアD1タンク内を洗浄する様子 (2025年12月24日)

- Eエリアは、2019年5月からフランジ型タンクの解体作業を実施しており、2024年7月までに全49基中48基の解体が完了しました。残る1基であるD1タンクについては、他タンクの水移送の際にタンク底部の残水をD1タンクに集積したことから、2022年6月からスラッジの回収作業を実施し、2025年11月に回収を完了しました。
- その後、タンク内部の洗浄および除染作業を行い、2026年5月12日から解体作業に着手し、2026年6月15日に完了しました。
- タンク解体にあたっては、これまでのフランジ型タンク解体実績を踏まえ、解体方法の標準化※を図るとともに、レーザー除染等の新技術を導入することにより、高濃度に汚染されたタンクについても安全に解体をすることができました。
- また、粘性が高いスラッジの回収についても、構外においてポンプ吸引および作業手順の確認を目的としたモックアップ試験を実施することで、トラブルを発生させることなく、安全に回収することができました。
- Eエリアにおけるタンク解体は、約7年にわたり実施してきたものであり、大きなトラブルを発生させることなく完了することができました。

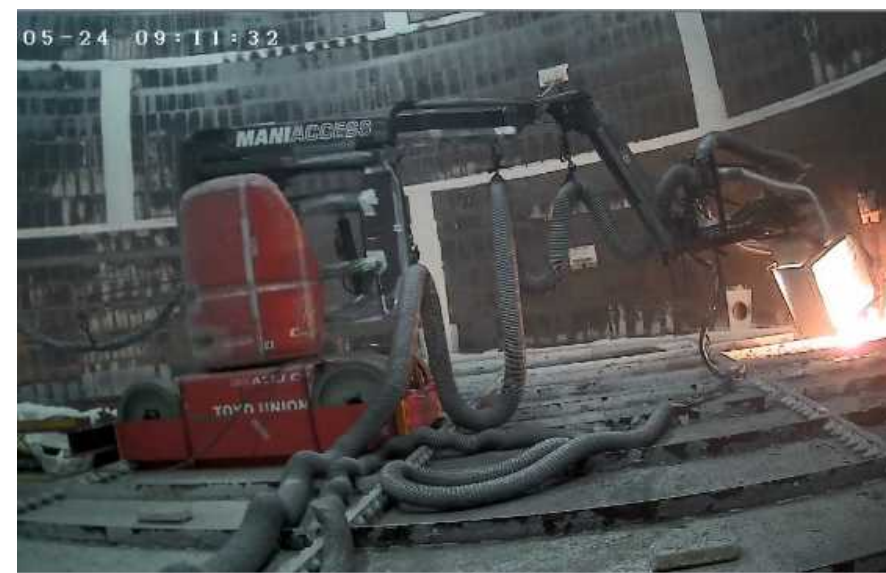
Eエリアタンク内におけるレーザー除染の様子 (2022年5月24日)
