#### 廃炉中長期実行プラン2024 (別冊)

これからの廃炉の取り組み2024

東京電力ホールディングス株式会社 福島第一廃炉推進カンパニー 2024.3.28 本資料は、『福島第一原子力発電所の廃炉を専門的でなく分かりやすく』というご意見を踏まえ、本編をベースにイラストや写真を用いながら お示ししています。なお、詳細につきましては、本編をご確認ください。

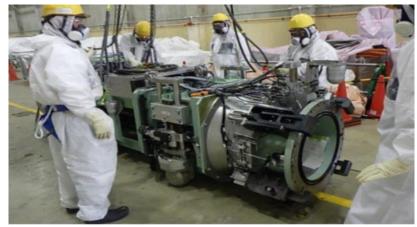
### ■堆積物除去装置(低圧水)

まずは、堆積物除去装置(低圧水)のドーザツール(棒状の装置) で堆積物の突き崩しを行い、低圧水の噴射による堆積物除去作業を実施 しました。事前のモックアップと比較し、堆積物の除去に時間を要していますが、徐々に堆積物が除去できており、ケーブル類を確認しました。 現在、堆積物除去装置(高圧水・AWJ)による堆積物やケーブルなどの除去を進めています。

挿入ノズル (低圧水)

(棒状の装置)

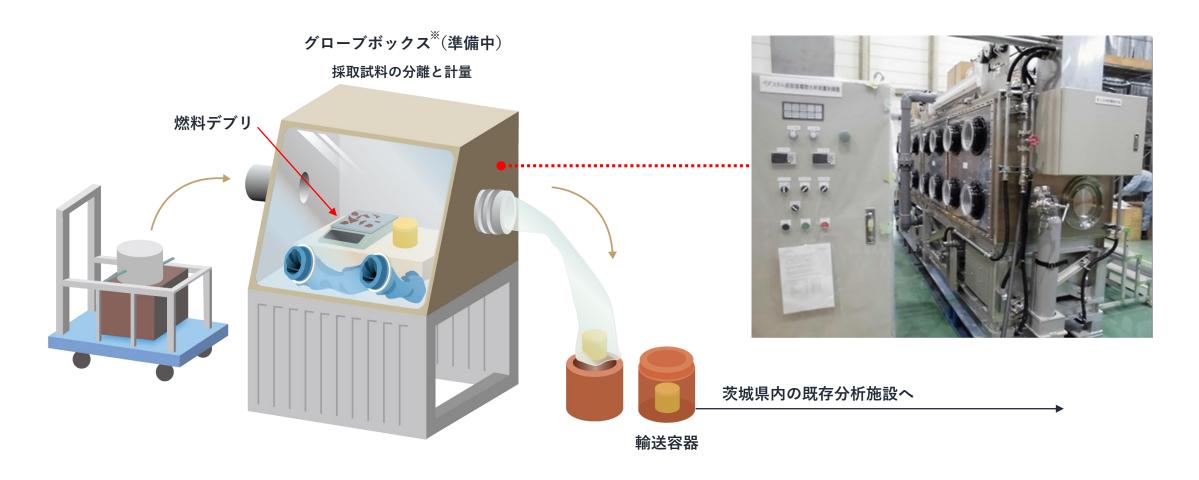
「試験的に取り出した燃料デブリ(最大数g程度)」は、輸送容器に入れ、茨城県内の既存分析施設へ輸送し、性状の分析等を行います。

※グローブボックス:放射性物質を閉じ込めるステンレス及び樹脂製の機器
