多核種除去設備等処理水希釈放出設備 及び関連施設等の設置工事の進捗状況について

2023年6月29日
東京電力ホールディングス株式会社

1. 工事の実施状況

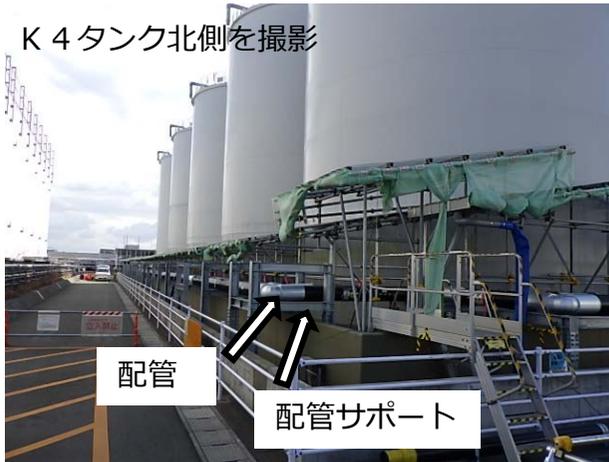
K 4タンク北側を撮影

配管サポート・配管設置完了

- 【測定・確認用設備】完了
- ・サポート設備 約540/約540m
- ・配管設備 約1,000/約1,000m
- 【移送設備】完了
- ・サポート設備 約1,500/約1,500 ※1 m
- ・配管設備 約1,500/約1,500 ※1 m

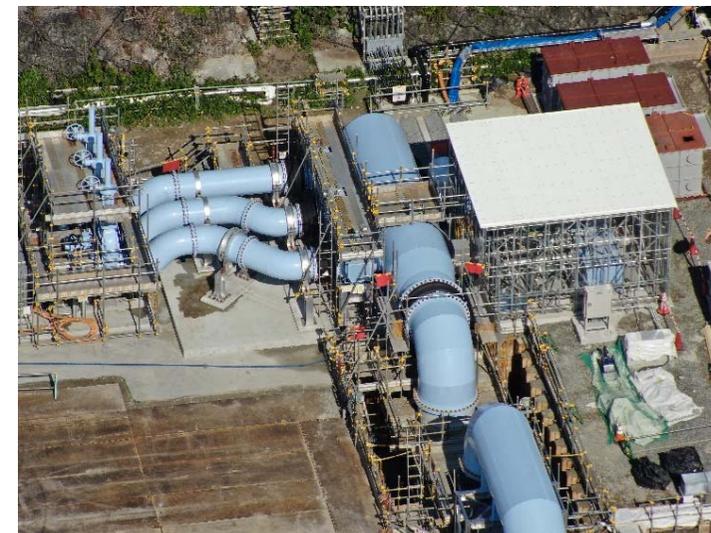
海水移送配管・海水配管ヘッダ設置の状況

海水移送配管の基礎杭打設および基礎の躯体構築作業、配管他の設置工事が完了しました。

- ・配管基礎 基礎構築 11/11基完了
- ・サポート設備 約320/約320m
- ・配管設備 約320/約320m <6/26現在>

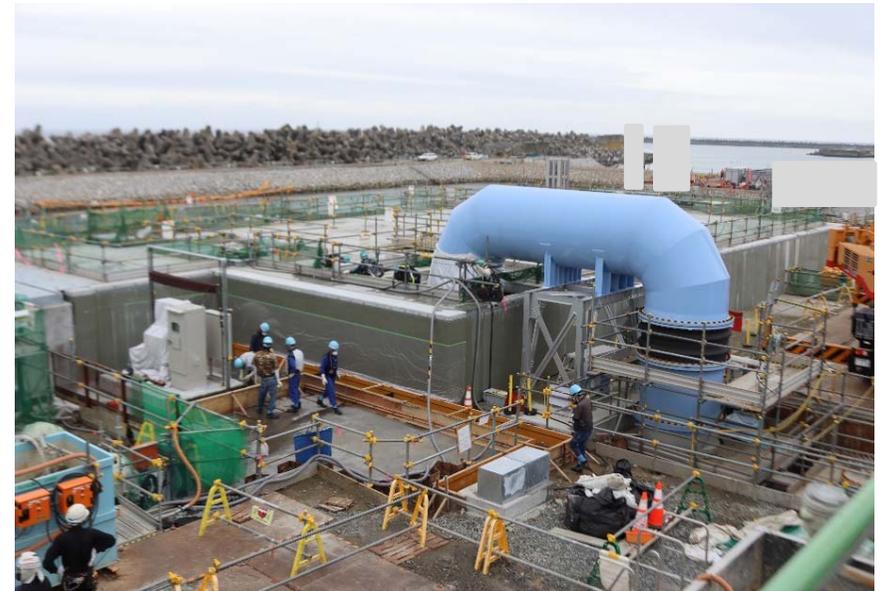
放水立坑（上流水槽） 全景

- 希釈設備：放水立坑（上流水槽）
据付組立およびコンクリート打設、防水塗装、水槽内の水張り、堰の構築が6月9日に完了しました。
- 放水設備：放水立坑（下流水槽）
躯体構築は3月23日に完了し、下流水槽への注水が6月6日に完了しました。

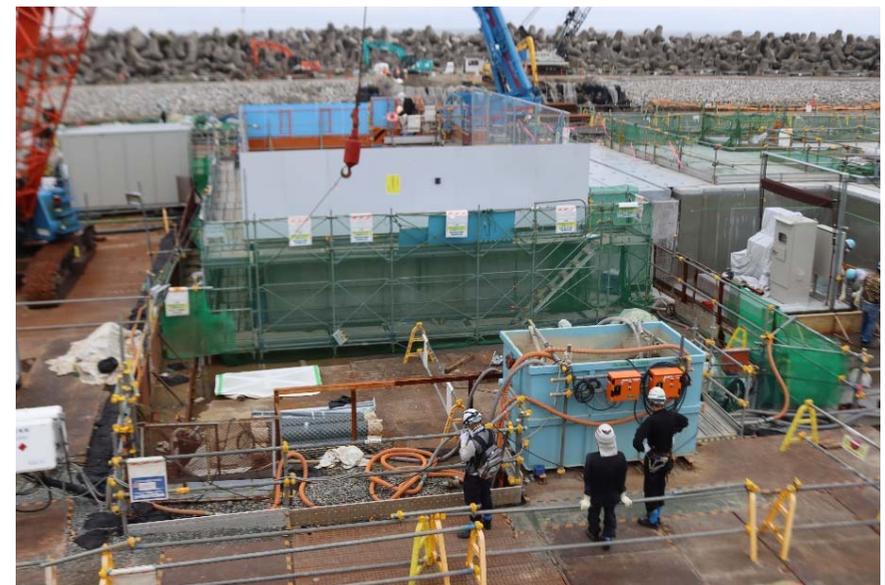
放水立坑（下流水槽） 全景

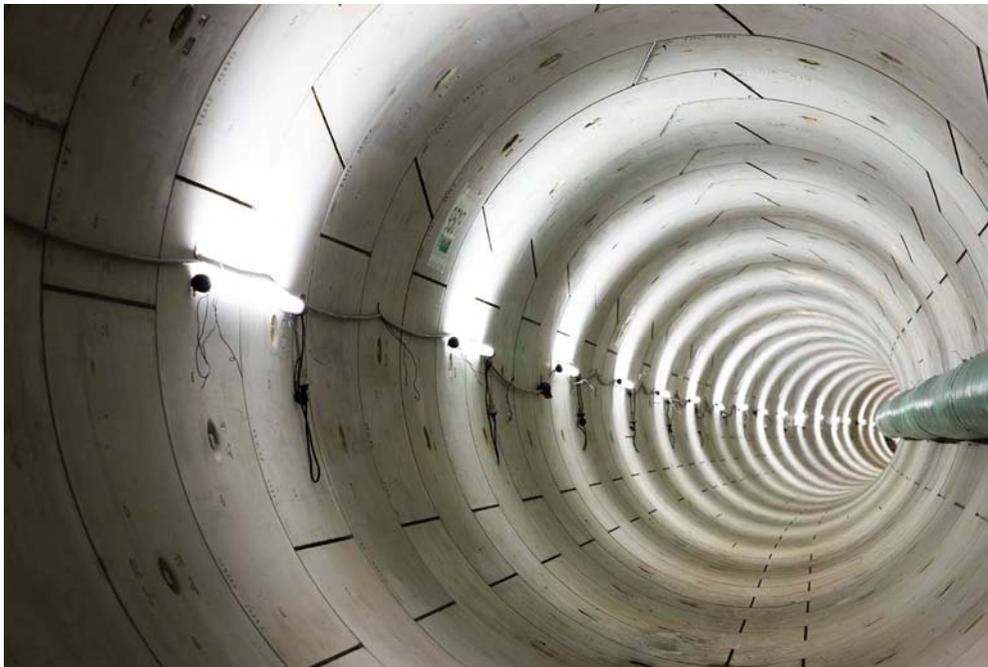
トンネル内部の状況

日付	実施事項（進捗）
4月1日	掘進作業を再開
4月22日	本掘進（岩盤部分）完了
4月25日	到達完了
4月26日	掘進作業完了

日付	実施事項（進捗）
5月7日	設備撤去完了
5月21日	止水工事完了
6月5日	片付け完了
6月6日	注水完了

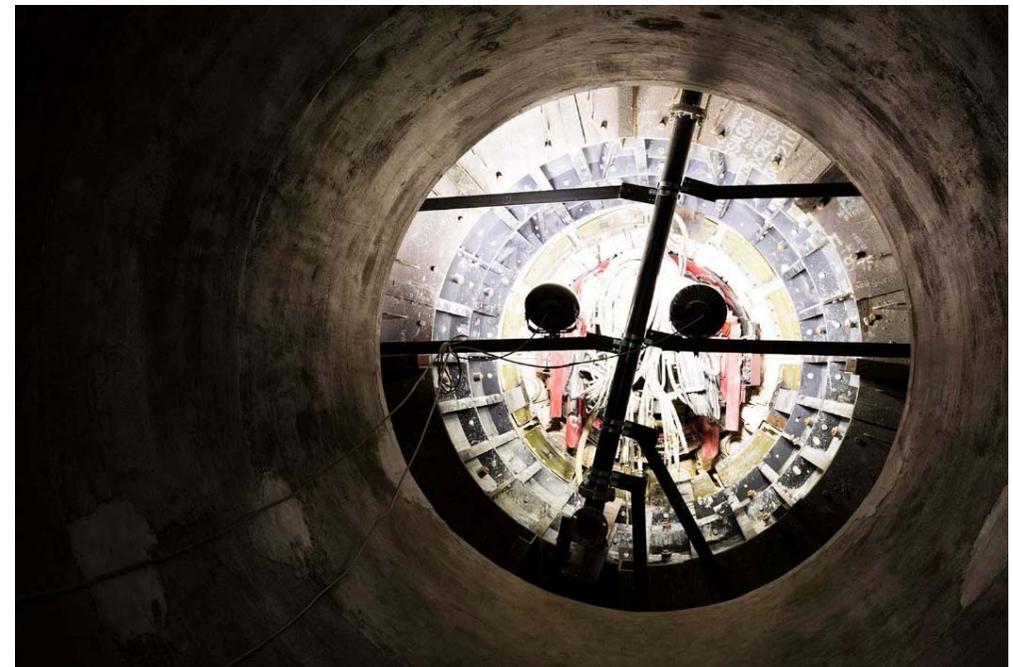
トンネル先端状況

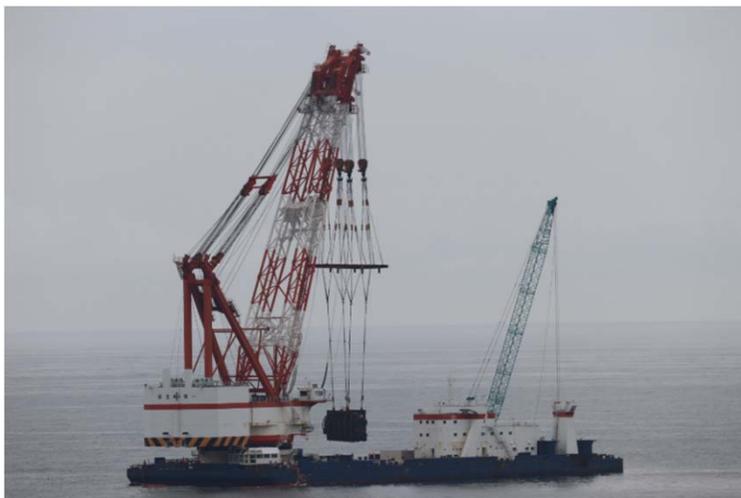
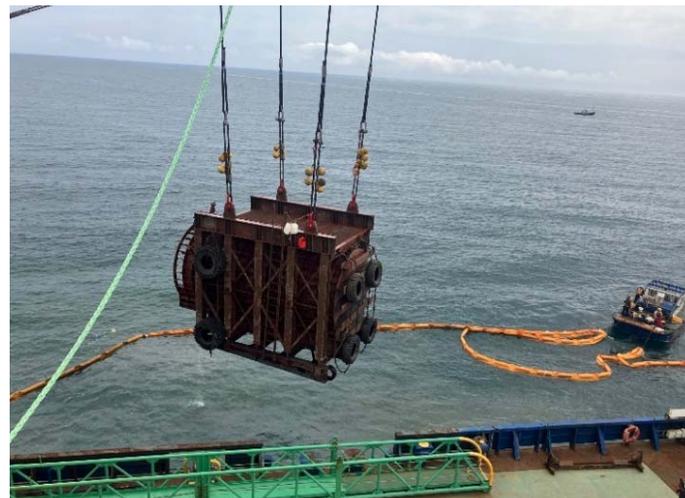
到達管の撤去作業の状況①

到達管の撤去作業の状況②

6月26日に到達管の撤去および放水蓋（放水口ケーソン上蓋）の設置が完了しました。これにより、ALPS処理水希釈・放出設備等において、原子力規制庁による使用前検査を受検するために必要となる全ての施設の設置を終えました。

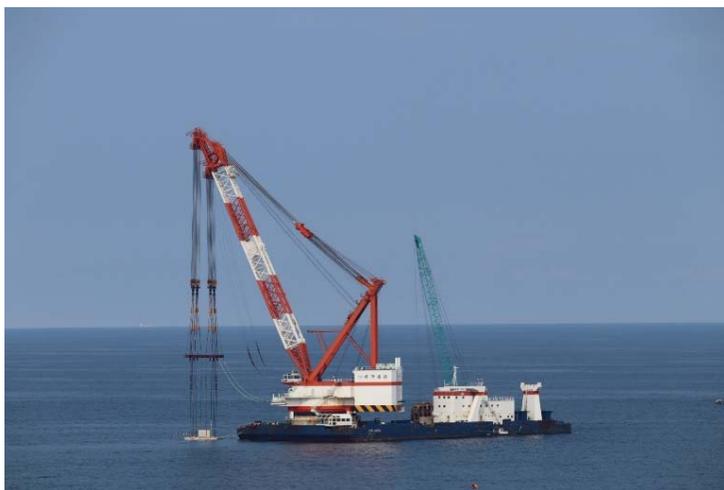
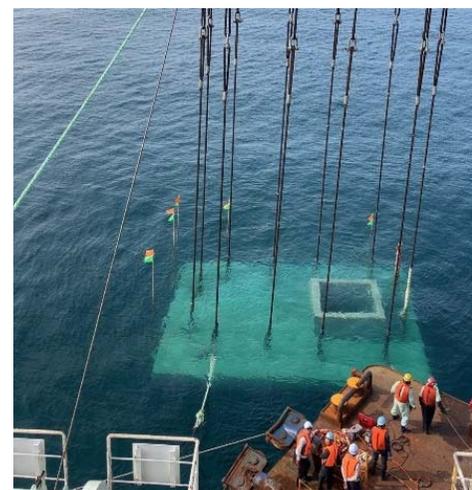
放水蓋設置作業の状況①

放水蓋設置作業の状況②

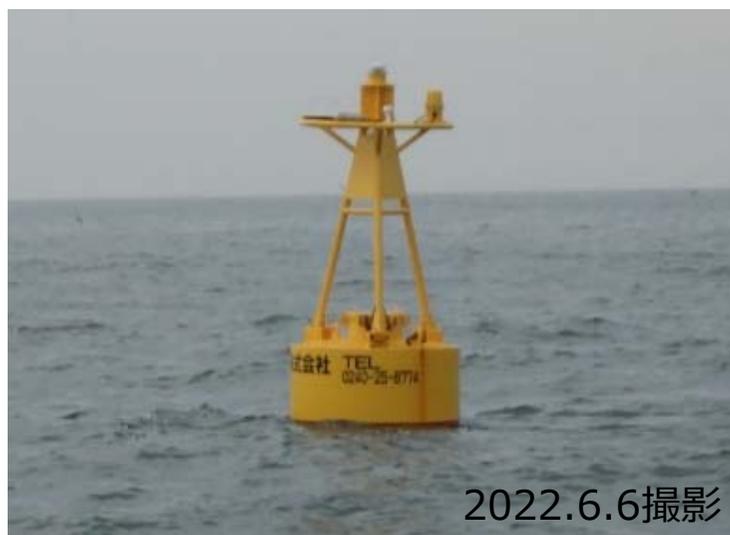
灯浮標設置状況

- ALPS処理水希釈・放出設備等において、前頁に記載の施設の設置完了後、海上工事では以下の作業を予定しています。
- ケーソン周囲の潜水調査を行い、放水蓋とケーソン本体の間に隙間が確認された場合には、必要に応じて放水蓋の周囲をモルタル等で固定します。
- 工事に使用したシンカーブロック（110t）と灯浮標（鋼製シンカーブロック含む）については、年内目途に、準備が整い次第、起重機船にて撤去します。

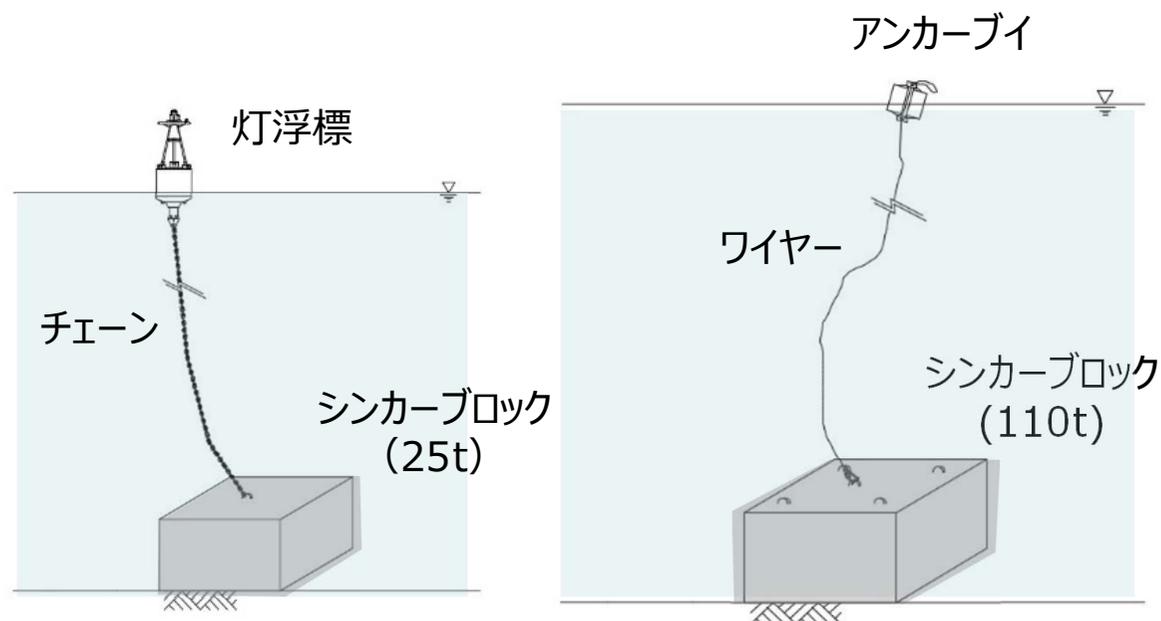
灯浮標およびシンカーブロックイメージ図

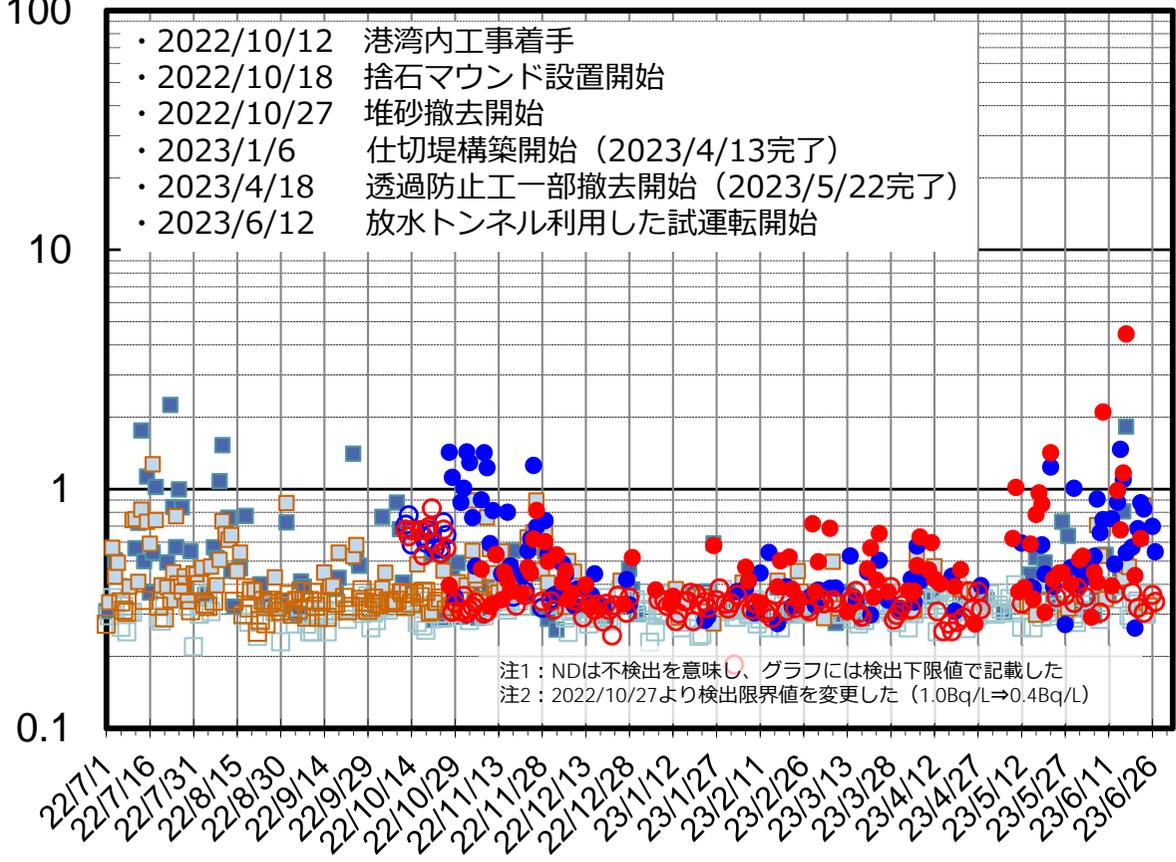
(Bq/L) 港湾内工事中の海水モニタリング結果 (Cs-137濃度)

5,6号機取水路開渠内での工事中は、5,6号機取水への放射性物質拡散抑制のため、取水口前に汚濁防止フェンスを設置するとともに、作業中に海水サンプリングを行い、作業による海水中セシウム濃度の上昇がないことを確認しました。

2023年6月26日までのモニタリング結果、海水のセシウム濃度に有意な変動は確認されていません。引き続き、5,6号機取水路開渠内作業中の海水モニタリングを適切に行ってまいります。

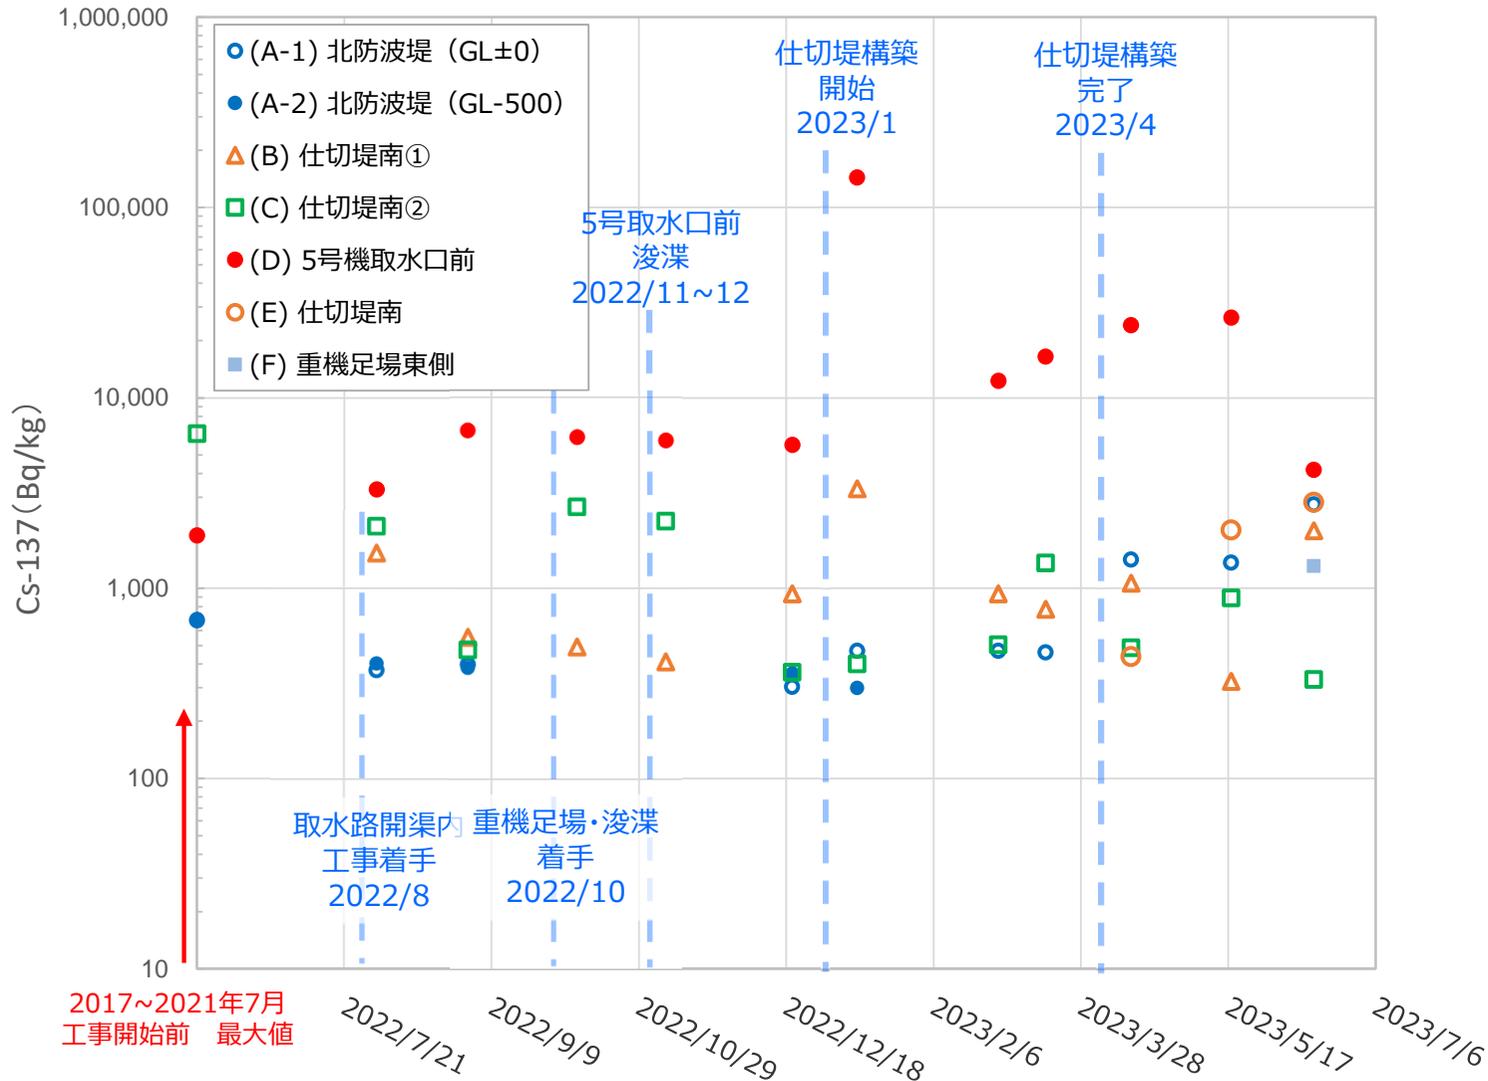
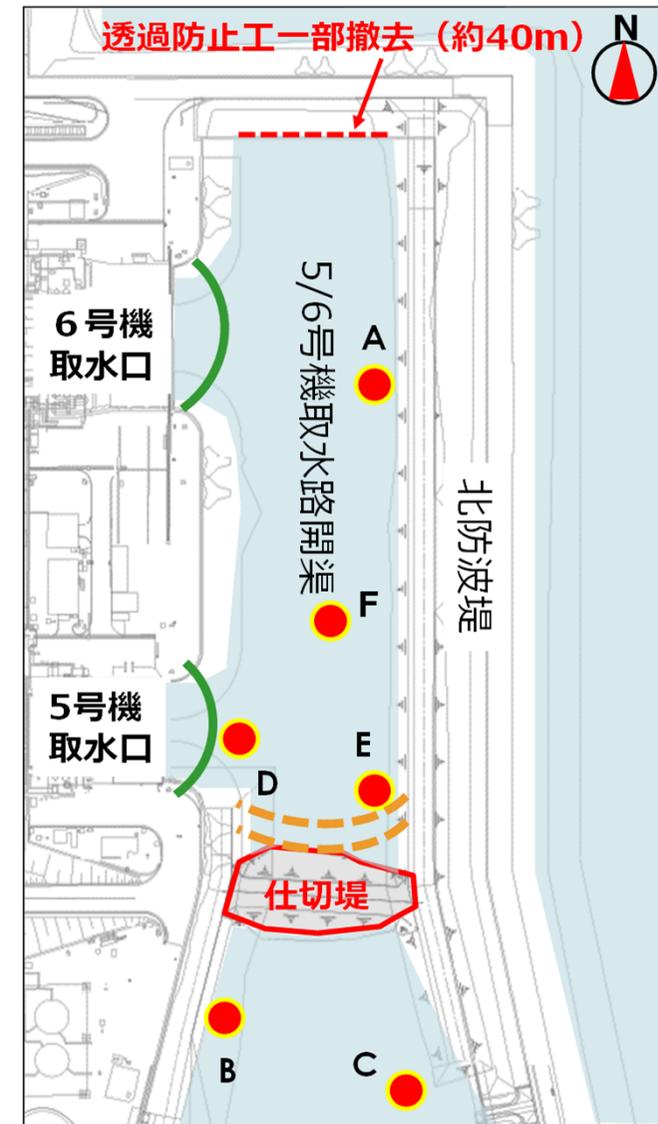
- 工事開始前から工事中の海底土モニタリング結果を以下に示します。
- 5号機取水口前モニタリングにおいて、工事開始後、2022年12月までは有意な変動は見られませんでした。2023年1月以降、高い値を示しています。
- なお、同期間における海水モニタリング結果に有意な変動は見られていません。

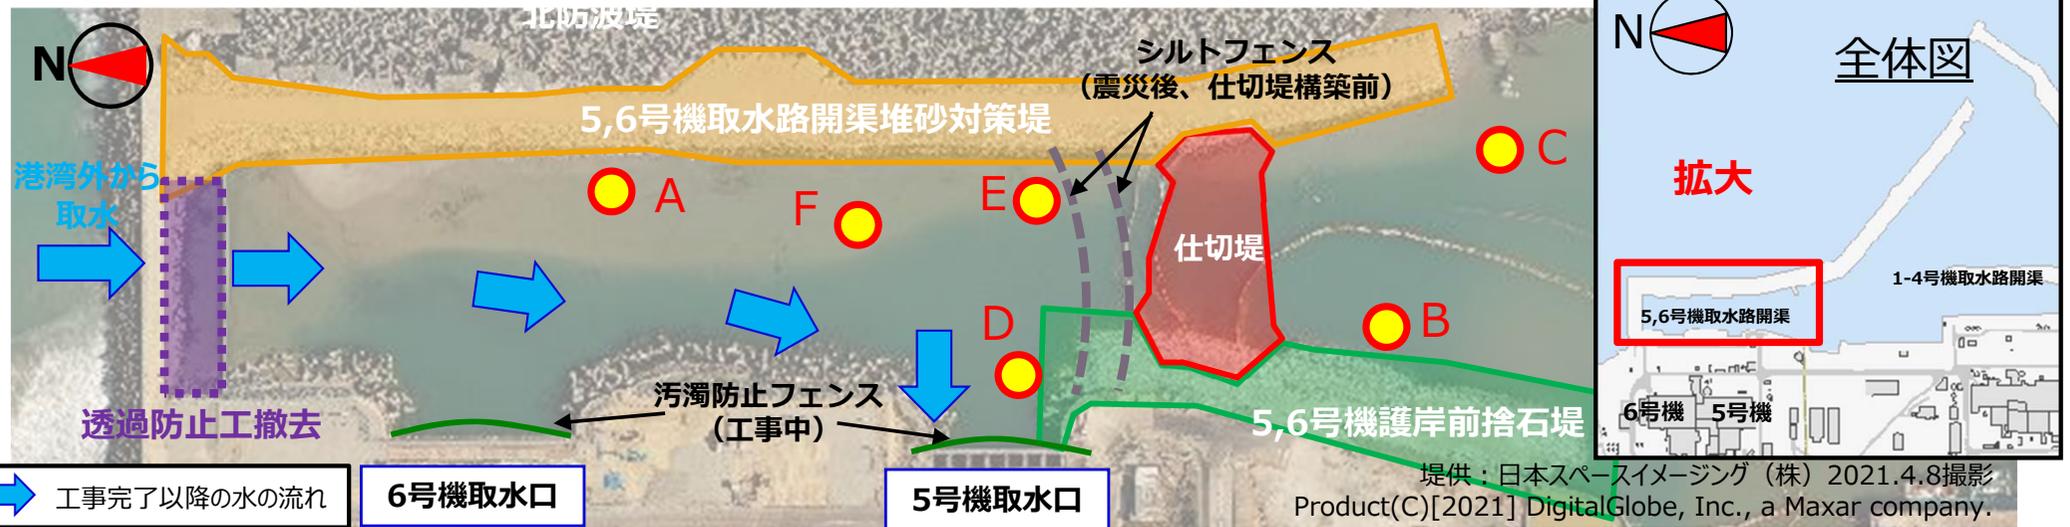
- A点は、震災後に北防波堤側から流入した比較的放射性物質濃度の低い砂が堆積したものです。
- B、C点は、1-4号機取水路開渠側からの比較的放射性物質濃度の高い砂が堆積したものです。
- D点は、震災後にシルトフェンスを設置していた近傍であり、1-4号機取水路開渠側からの比較的放射性物質濃度の高い砂がシルトフェンスによって捕獲された砂が局所的に堆積したものです。
- なお、工事期間中における海水モニタリング結果に有意な変動は見られていません。

仕切堤 (シルトフェンス) 付近は、5,6号機取水路開渠内でも比較的高い値を示している

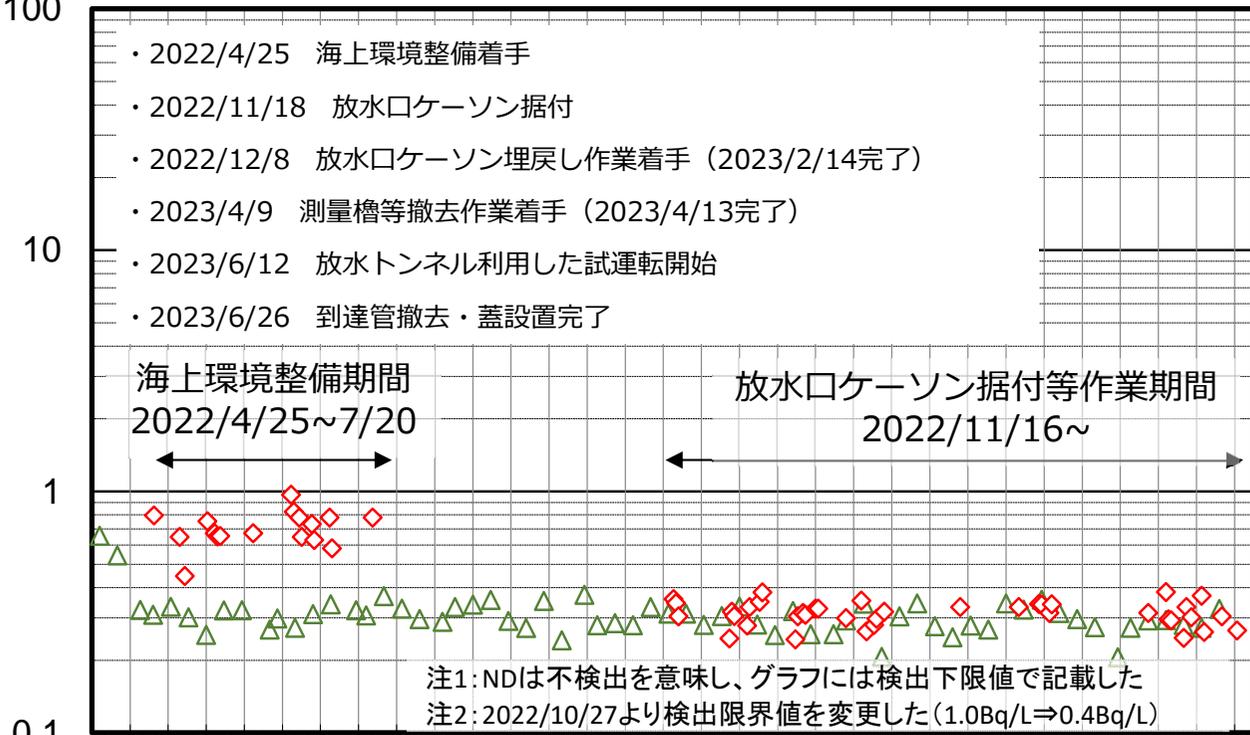
(Bq/L) 工事中の海水モニタリング結果 (Cs-137濃度) 2023/6/26更新

海上工事のうち、放水口ケーソン据付等作業※1において、作業中に海水サンプリングを行い、作業による海水中セシウム濃度の上昇がないことを確認しました。

2023年6月26日までのモニタリング結果は、全て不検出（ND）であり、海水のセシウム濃度に有意な変動は確認されていません。引き続き、発電所沖合海上工事作業中の海水モニタリングを適切に行ってまいります。

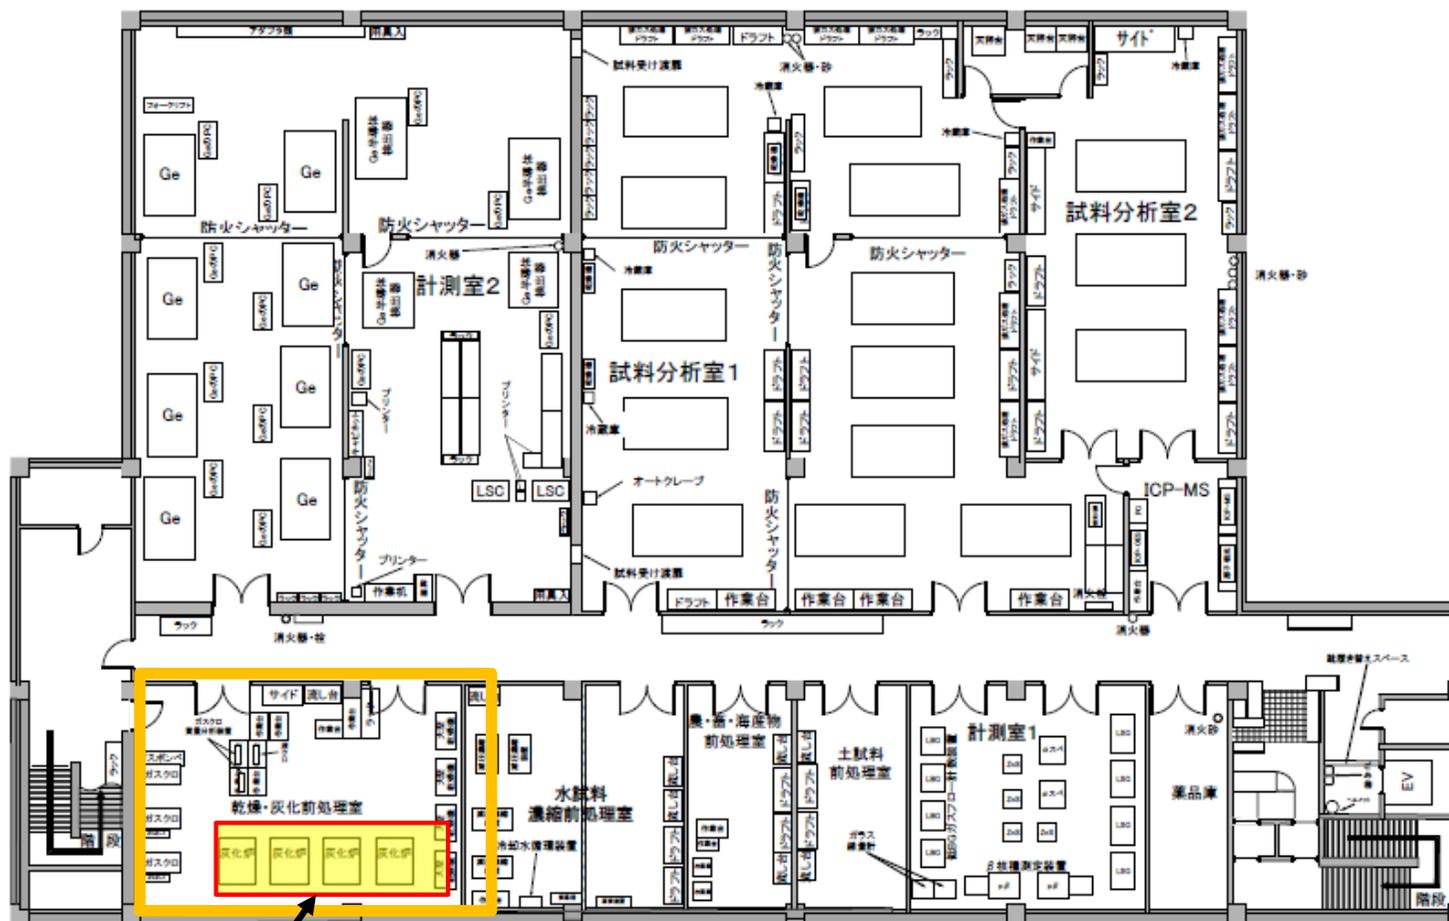
電解濃縮装置
設置箇所

- 化学分析棟内に電解濃縮装置※を設置するため、乾燥・灰化前処理室に設置されていた灰化炉4基を撤去しました。
- 電解濃縮装置を2022年12月に8台納入し、2023年3月に濃縮試験、同6月に実試料による比較試験が完了したため、6月採取の海水の分析から順次適用していきます。

化学分析棟 B1F

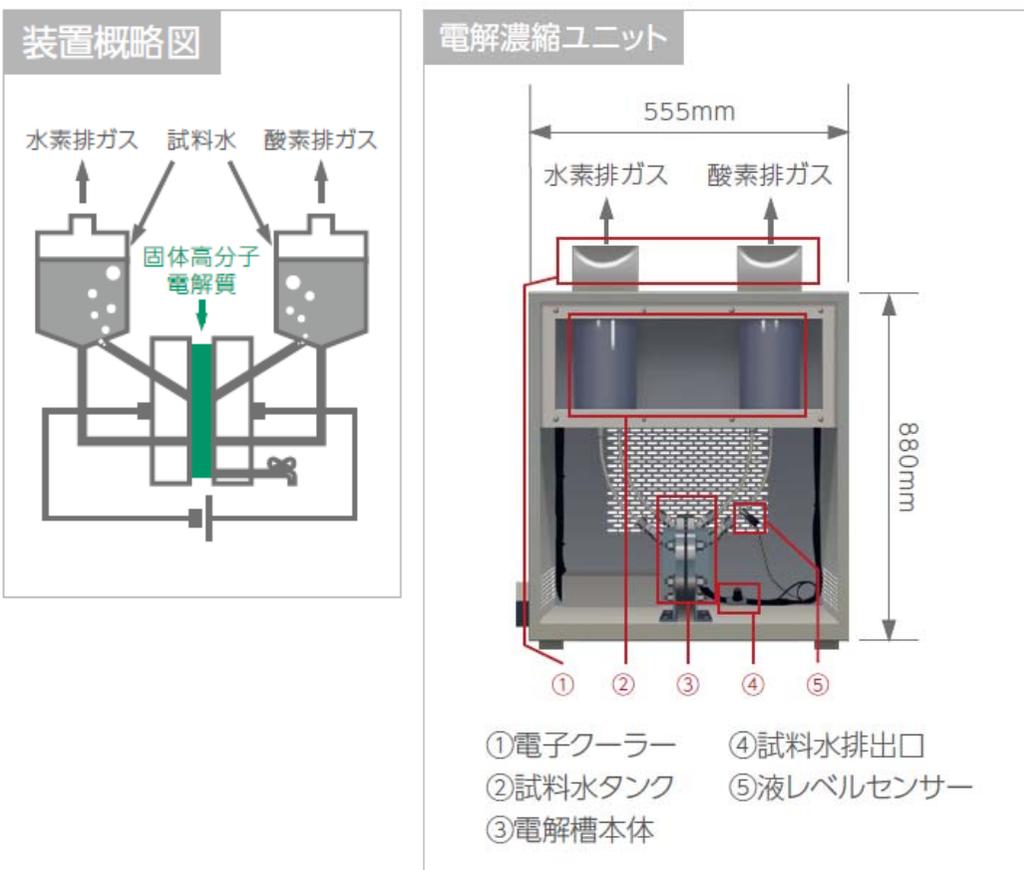
(※) 電気分解による濃縮について

試料水を電気分解すると、水素ガスと酸素ガスが発生しますが、水素ガスになる際の反応速度は ${}^1\text{H} > {}^2\text{H} > {}^3\text{H}$ (トリチウム) であり、**トリチウム水は電気分解されにくい**という性質があります。この性質を利用し電気分解によってトリチウムを濃縮します。

- 約3日間をかけて500mLの蒸留した試料水を60mLに電解濃縮を実施
- 電解生成物として水素と酸素が分離発生する

- バックグラウンドレベルの表層海水中のトリチウムを検出するためには、水の電気分解※によりトリチウムを濃縮したうえで測定する必要があります。
- 電気分解等の実施により、分析日数は1カ月～1.5カ月程度と長くなりますが、検出下限値を下げて測定することが可能です。
