福島第一原子力発電所 1号機  
建屋カバー解体・ガレキ撤去の計画  
追加調査等の実施について

平成27年2月17日

東京電力株式会社  
福島第一廃炉推進カンパニー  
福島第一原子力発電所

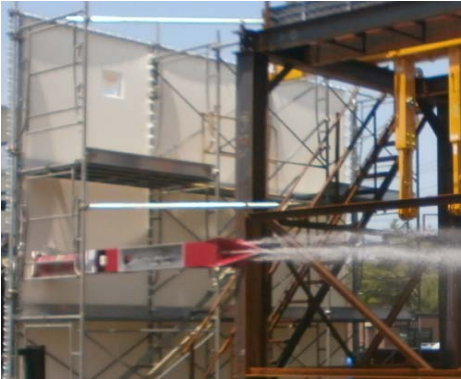
壁パネル外し前に壁パネルに孔をあけ、側面からガレキに飛散防止剤を散布

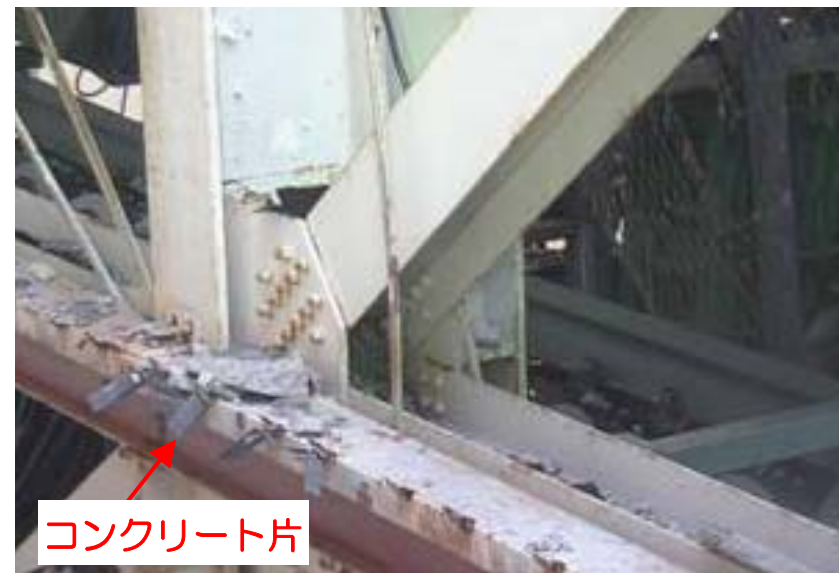
## 支障鉄骨の撤去 安全対策

- 支障鉄骨の撤去作業は、壁パネルで囲われた環境で、次の安全対策を講じて実施
  - 飛散防止剤の散布
  - コンクリート片を吸引
  - 作業中の局所散水
  - 緊急散水（クレーンで吊り下げる散水設備を準備）
  - ダスト濃度は、オペレーティングフロアのダストモニタ等で常時監視

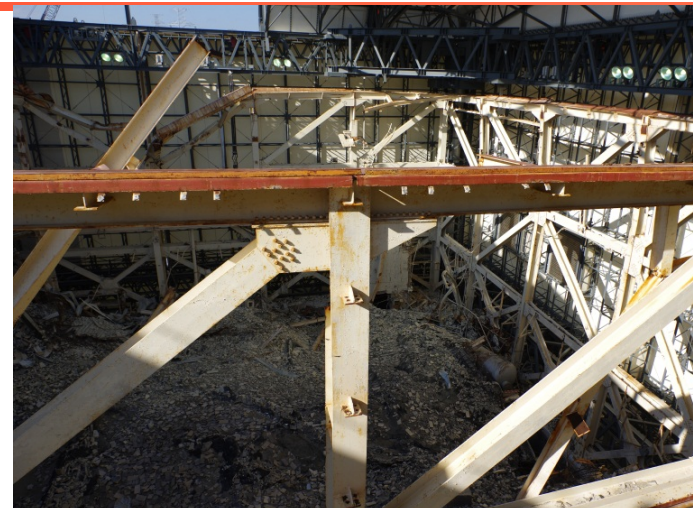
① 7a柱上部梁  
健全

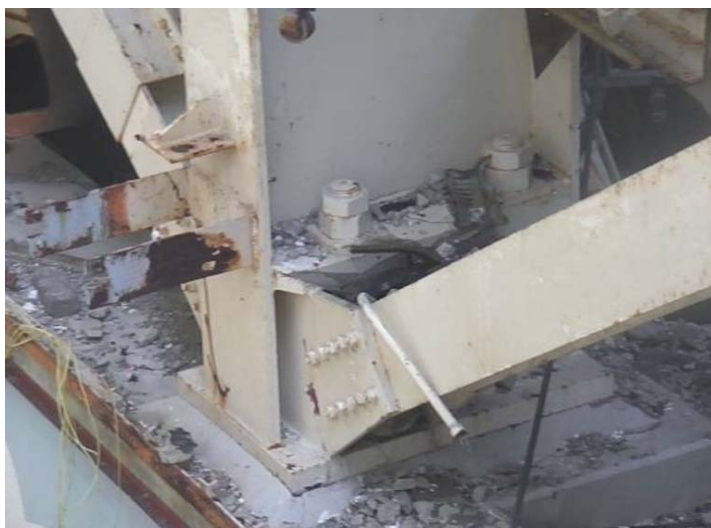
② 9a通り柱脚  
健全
