## 第 196 回「柏崎刈羽原子力発電所の透明性を確保する地域の会」 ご説明内容

## 第196回「地域の会」定例会資料 〔前回定例会以降の動き〕

# 柏崎刈羽原子力発電所における 安全対策の取り組み状況について

## 柏崎刈羽原子力発電所2号機における高経年化対策に関する 原子炉施設保安規定の変更認可申請について

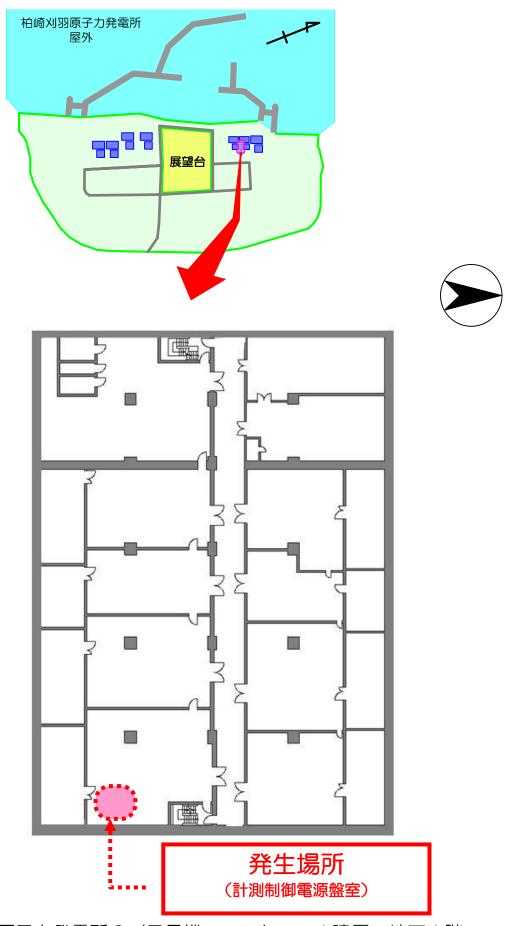
柏崎刈羽原子力発電所6/7号機 コントロール建屋 地下1階

号機	6 / 7 号機			
件名	コントロール建屋(非管理区域)におけるけが人の発生について			
不適合の 概要	2019 年 9 月 19 日午後 3 時頃、コントロール建屋の計測制御電源盤室において、協力企業作業員が、次の作業場所に移動するため垂直はしごを降下する際、はしごを踏み外し右足から床面に落ち右踵を負傷したため業務車にて病院に搬送しました。 なお、本人に意識はあり、身体汚染はありません。			
安全上の重 要度/損傷 の程度	<安全上の重要度>       <損傷の程度>         安全上重要な機器等       その他         ■ 法令報告要         □ 調査・検討中			
対応状況	病院での診察の結果、右踵骨骨折と診断され、ギプスで固定処置をしております。 今回の事例を踏まえ、発電所関係者に周知し注意喚起を行うとともに、再発防止に努め てまいります。

## 6/7号機コントロール建屋(非管理区域)におけるけが人の発生について

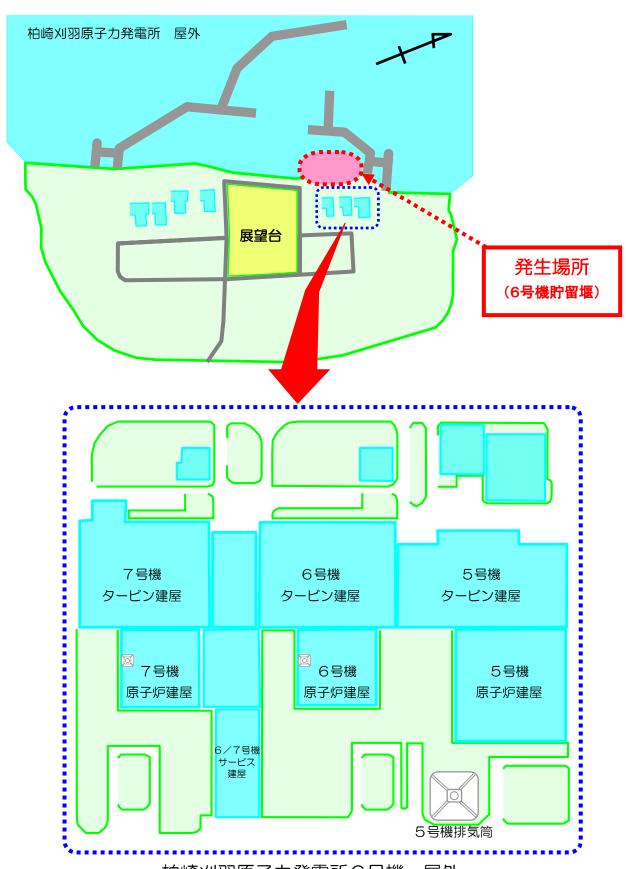
柏崎刈羽原子力発電所6号機 屋外

号機	6 号機			
件名	貯留堰(屋外)におけるけた	が人の発生について		
不適合の 概要	2019 年 9 月 30 日午前中、6 号機貯留堰(屋協力企業作業員が、貯留堰の高さ測量の準備としていた際に、右膝を接触し負傷しました。その時していましたが、午後の潜水作業中に痛みが増した。 なお、本人に意識はあり、身体汚染はありませ	て、水中にて鋼管に付着した貝を除去し 点では特に異常はないと思いそのままに たことから業務車にて病院に搬送しまし		
安全上の重 要度/損傷 の程度	安全上重要な機器等 / その他 ■	<b>員傷の程度&gt;</b> □ 法令報告要 ■ 法令報告不要 □ 調査・検討中		
対応状況   一調査・検討中   病院での診察の結果、レントゲン撮影にて負傷箇所に異物の影が見られたで除去を実施しました。感染症の有無など、経過観察のために入院しております。   今回の事例を踏まえ、発電所関係者に周知し注意喚起を行い、再発防止に多ます。

## 6号機 貯留堰 (屋外) におけるけが人の発生について

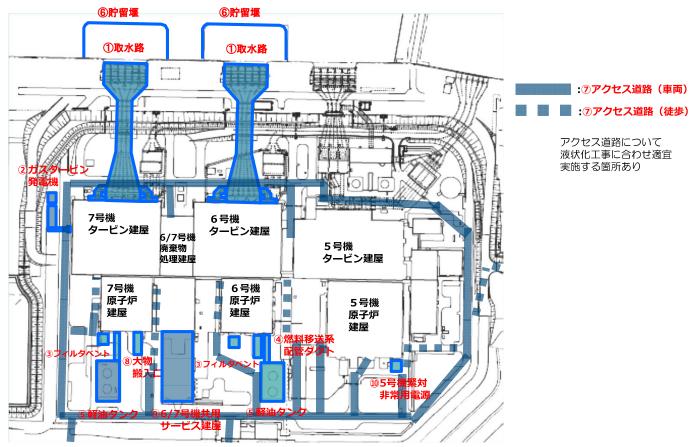
# 液状化対策の取り組み状況について

対象設備	6号機	7号機	
①6/7号機取水路	完了	完了	
②ガスタービン発電機	完	:了	
③6/7号機フィルタベント	詳細設計中	工事中	
④6/7号機燃料移送系配管ダクト	詳細設計中	工事中	
⑤6/7号機軽油タンク基礎	詳細設計中 工事中		
⑥6/7号機海水貯留堰護岸接続部	完了    完了		
⑦5/6/7号機アクセス道路の補強	工事中		
⑧6/7号機大物搬入口	詳細設計中 工事中		
96/7号機共用サービス建屋	工事中		
⑩5号機緊急時対策所非常用電源	詳細設計中

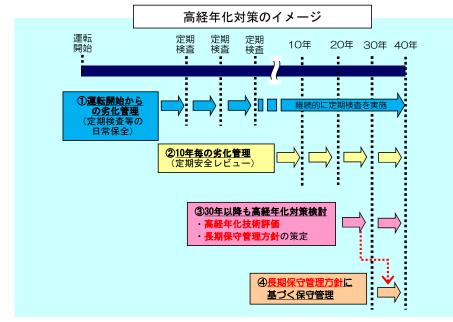
#### 2. 高経年化対策のイメージ

高経年化対策とは、長期間使用している原子力発電所に対して、機器の機能や性能の低下(劣化)などを定期検査等を含む日常保全や10年毎に行う定期安全レビュー、運転開始後30年が経過する前に実施する高経年化技術評価にて把握し、通常の保全活動に加えて新たな保全策を行う等、機器の機能や性能を維持するために必要な保守管理を確実に実施していくことです。

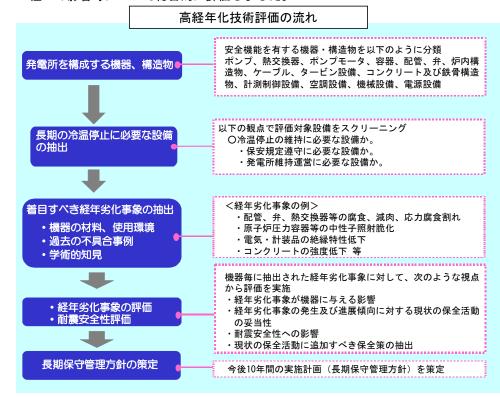
#### 3. 長期の冷温停止を前提とした高経年化技術評価の流れ

今回実施した高経年化技術評価は、原子力発電所を構成する安全機能を有する機器・構造物(容器、配管、ポンプ、弁、建屋等)のうち、長期の冷温停止に必要な設備に対し、考慮すべき経年劣化事象を抽出しました。その後、健全性評価・現状保全の整理を行った上で、長期間の使用を仮定し、考慮すべき経年劣化事象が発生する可能性や経年劣化事象の進展傾向に対する現状保全の妥当性、耐震性への影響等について総合的に評価しました。

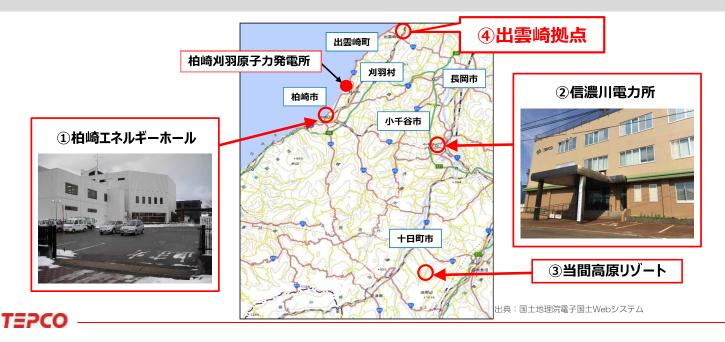
## く災害対策支援拠点の整備>

- 原子力発電所の災害対策(事故の収束や拡大防止)を支援するため、必要な資機材を保管・ 調達し、発電所へ送り出したり、対応要員の往来を管理するための拠点
- 現在、当社では、柏崎エネルギホール、信濃川電力所、当間高原リゾートの3拠点を整備
- 上記に加え、発電所から北東方向の出雲崎町にも支援拠点を整備し、多重化することで、支援活動の強化を図る(整備完了目標は2020年1月頃を予定)

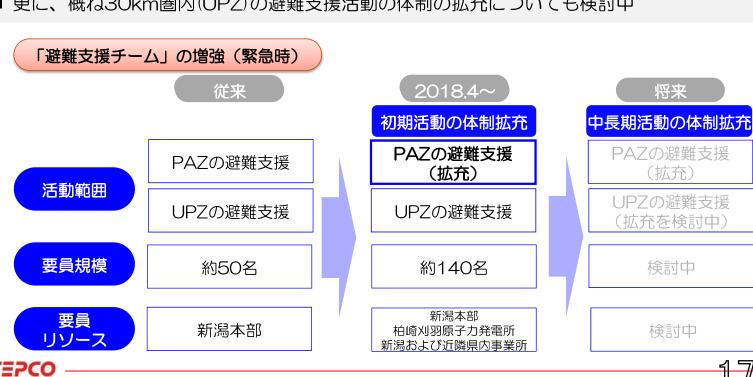
- 「避難支援チーム」を、2018年4月1日から、新潟本部、柏崎刈羽原子力発電所、 新潟県域および近隣県内事業所との協働体制を確立することにより、初動要員を約140名 体制へと増員。また、防災や避難支援業務を専門とする社員12名が柏崎市内に常駐
- これにより、概ね5km圏内(PAZ)の避難支援を行う初期活動の体制を拡充
- 更に、概ね30km圏内(UPZ)の避難支援活動の体制の拡充についても検討中

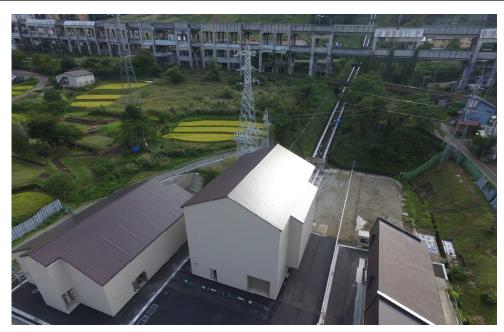
湯沢発電所外観

今回の工事では、崩落の原因となった積雪への対策として、建屋屋根に融雪装置を設置 するなど、除雪を必要としない構造にするとともに、変圧器・開閉器における絶縁油を使 用しないガス封入機器の採用や、機器操作の電動化により油流出のリスク低減を行うなど 環境に配慮した設備に変更しております。

湯沢発電所 諸元				
最大許可取水量	6.121 <b>m³/s</b>			
	変更前(4台)	15,600 <b>kW</b>		
最大出力	変更後(2台)	16,100 <b>kW</b>

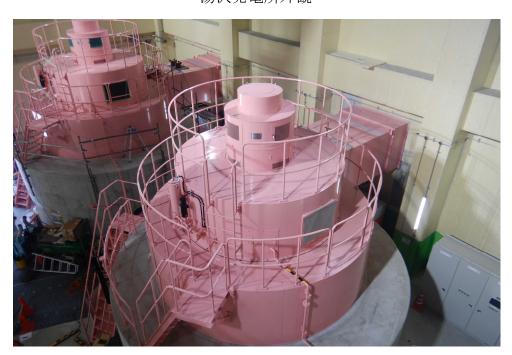
水車発電機

湯沢発電所では、本件を受け、2017年6月2日から、湯沢発電所構内の発電設備改修 工事を行ってまいりましたが、本日、2台ある水車発電機のうち、1号機の営業運転を開 始いたしました。

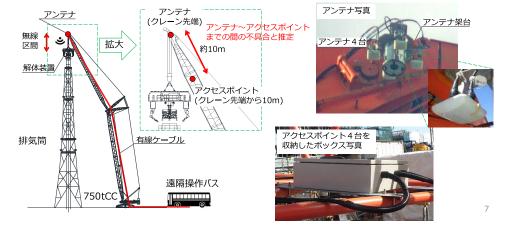
- ✓ クレーン先端に設置したアンテナ内部への浸水を確認(4台中3台、各50cc程度)
- ✓ アンテナ4個を予備品と交換した結果、全てのアンテナで通信接続良好となったことから、アンテナ内部への浸水が通信不具合の原因と判断した。
- ✓ なお,不具合には至っていないが,アクセスポイントを収納したボックスへの浸水も確認された。
