第212回「地域の会」定例会資料〔前回定例会以降の動き〕

柏崎刈羽原子力発電所 7号機の新規制基準に基づく安全対策工事における
一部工事の未完了について

柏崎刈羽原子力発電所における 安全対策の取り組み状況について

東京電力ホールディングス（株）福島第一原子力発電所の廃止措置等に向けた中長期ロードマップ進捗状況（概要版）

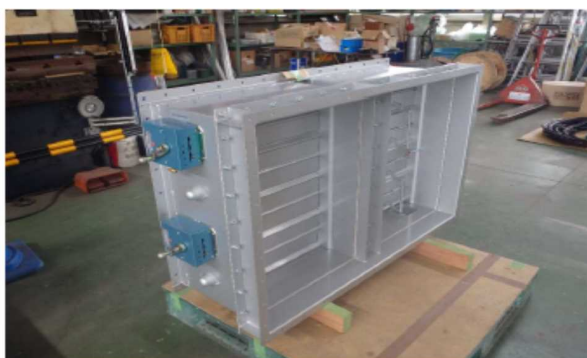
ダンパー

※室外とつながる空調ダクトから消火ガスの流出を防止するための装置

本日、7号機の安全対策工事の一部である、6、7号機中央制御室用の陽圧化空調機が保管されている区域^{※1}のダンパー^{※2}の設置工事について、完了していないことを確認しました。

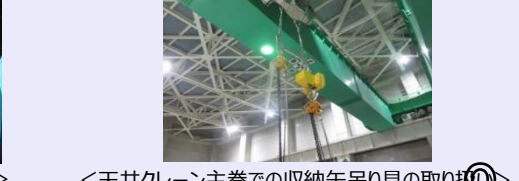
＜天井クレーン主巻での収納缶吊り具の取り扱＞

3号機燃料取り出しは、1月27日時点で計517体の取り出しを完了しております。ハンドル変形量の大きい燃料に対応する輸送容器および収納缶の準備が完了し、共用プールでの取り扱い確認、訓練を2020年12月に実施しました。今後、3号機においてハンドル変形模擬燃料による輸送容器への装填訓練を実施後、ハンドル変形燃料の取り出し作業を開始します。
