## 第 273 回「地域の会」定例会資料〔前回定例会以降の動き〕

## 6号機 制御棒駆動機構 電動機制御盤の 警報発生に関する調査結果について

2026年2月6日  
東京電力ホールディングス株式会社  
柏崎刈羽原子力発電所

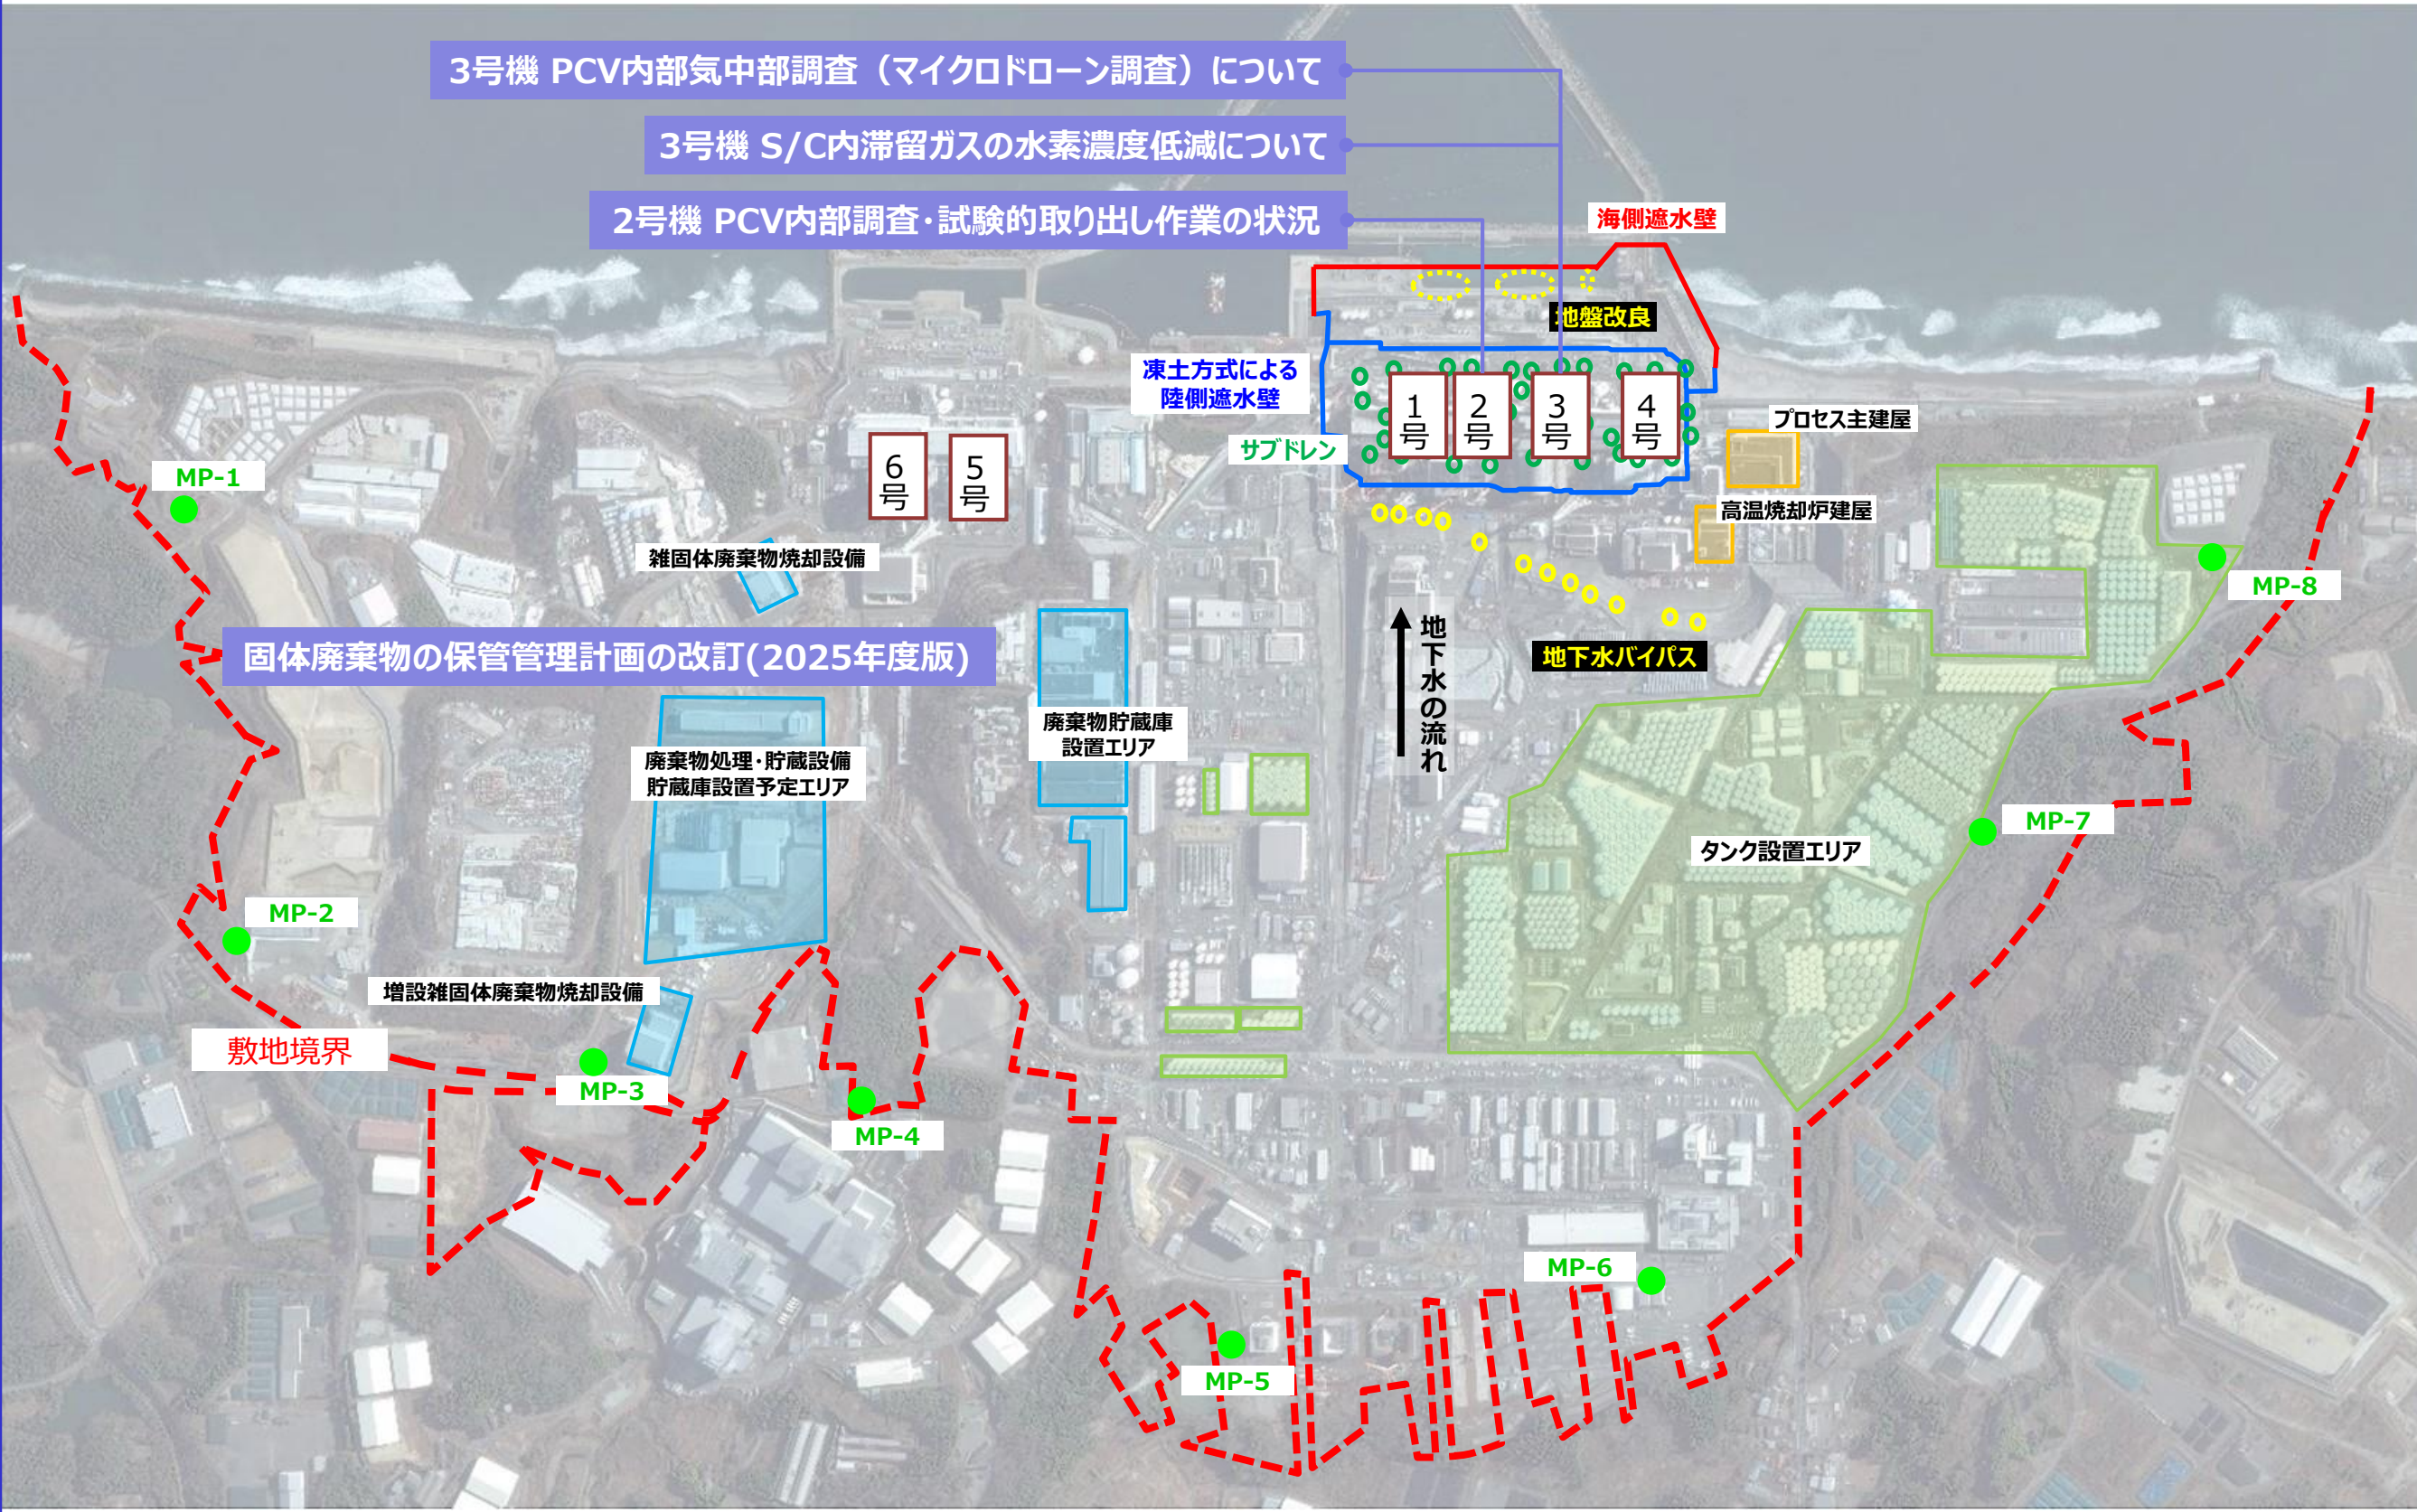
主な取組の配置図

赤字: (1) 3つの基本方針に従った汚染水対策の推進  
青字: (2) 滞留水処理の完了  
緑字: (3) 汚染水対策の安定的な運用
