号機	1・2号機	
件名	排気筒上部（屋外）におけるけが人の発生について	
不適合の概要	<p>平成 21 年 9 月 30 日午前 10 時頃、1・2号機排気筒上部（屋外、地上 60m 付近）の仮設足場で耐震強化工事に従事していた協力企業作業員が、養生シートで周囲が覆われていたため、クレーンで吊り上げられてきた補強部材が見えず、仮設足場の手すりを掴んでいた作業員の左手人差し指に当該補強部材が当たり、負傷しました。</p> <p>当社健康管理室にて応急処置を行いました。が、病院で治療を受けるため業務車にて搬送しました。</p>

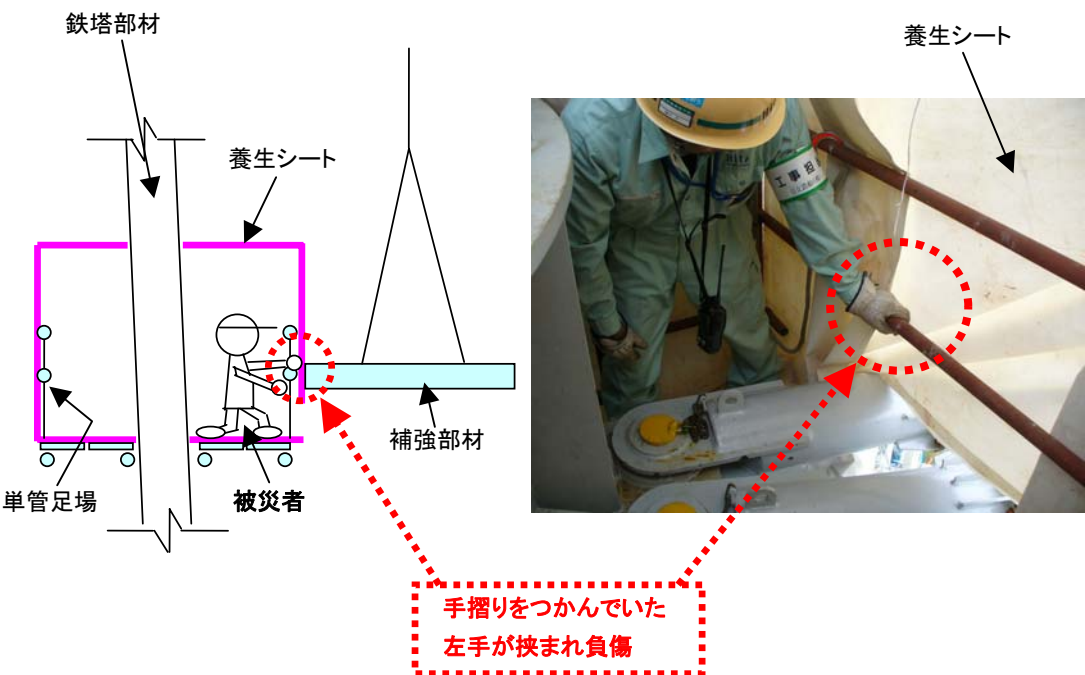
<p style="color: red; border: 1px dashed red; padding: 5px; display: inline-block;">手摺りをつかんでいた 左手が挟まれ負傷</p>	
安全上の重要度／損傷の程度	<p><安全上の重要度></p> <p>安全上重要な機器等 / その他設備</p>	<p><損傷の程度></p> <p><input type="checkbox"/> 法令報告要</p> <p><input checked="" type="checkbox"/> 法令報告不要</p> <p><input type="checkbox"/> 調査・検討中</p>
対応状況	<p>診察の結果、左示指圧挫創と診断されました。</p> <p>原因を調査した結果、作業員の養生シートのはずし方が不十分なまま作業を実施し、本事象が発生したことから、今後、吊り荷材の移動中は位置が確認できるよう、養生シートをはずし、視界を確保してから作業を行うように徹底します。</p> <p>また、本事象について当社社員および協力企業作業員に周知徹底します。</p>
