号機	1号機	
件名	原子炉複合建屋（管理区域）における水の漏えいについて	
不適合の概要	<p>2023年7月21日午後11時16分頃、1号機原子炉複合建屋*地下3階の蒸留水ポンプ・タンクエリアにおいて、タンクの水抜き作業を行っていた協力企業作業員が、水たまりを確認しました。</p> <p>その後、タンクから排水するための弁を閉止し、水の漏えいは停止しました。漏えい量は約240Lと推計しています。</p> <p>現場を調査したところ、排水配管の詰まりにより排水口から水が溢れたものと推定しております。</p> <p>なお、漏えい水から放射能は検出されておらず、外部への放射能の影響はありません。</p> <p>*原子炉複合建屋：原子炉建屋の廻りに、廃棄物処理設備等を収納した建屋</p> <p style="text-align: center;">＜現場状況＞</p>

1号機 原子炉複合建屋（管理区域）における水の漏えいについて

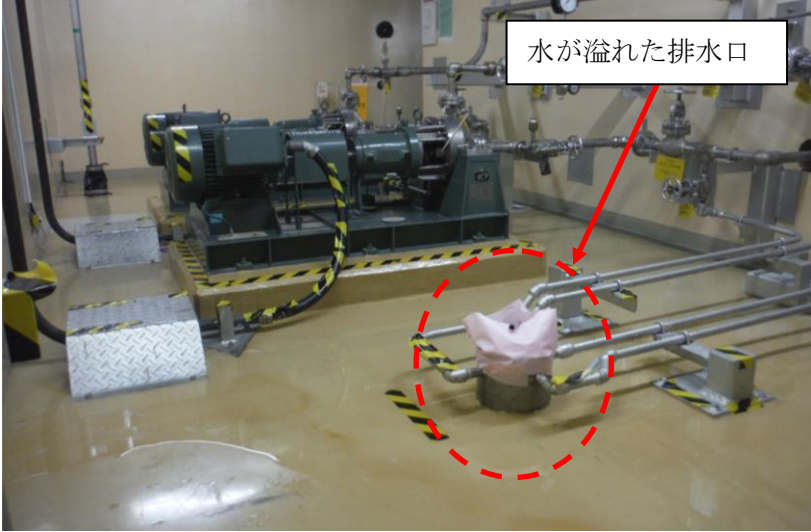
<p style="text-align: center;">水が溢れた排水口</p>	
安全上の重要度／損傷の程度	<p>＜安全上の重要度＞</p> <p>安全上重要な機器等 / <u>その他</u></p>	<p>＜損傷の程度＞</p> <p><input type="checkbox"/> 法令報告要</p> <p><input checked="" type="checkbox"/> 法令報告不要</p> <p><input type="checkbox"/> 調査・検討中</p>
対応状況	今後、原因調査と再発防止を検討してまいります。
