| 号機 | 4 号機 | |
| 件名 | 運転員専用入退域室の扉（管理区域境界扉）の未施錠について | |

柏崎刈羽原子力発電所4号機 原子炉建屋 2階

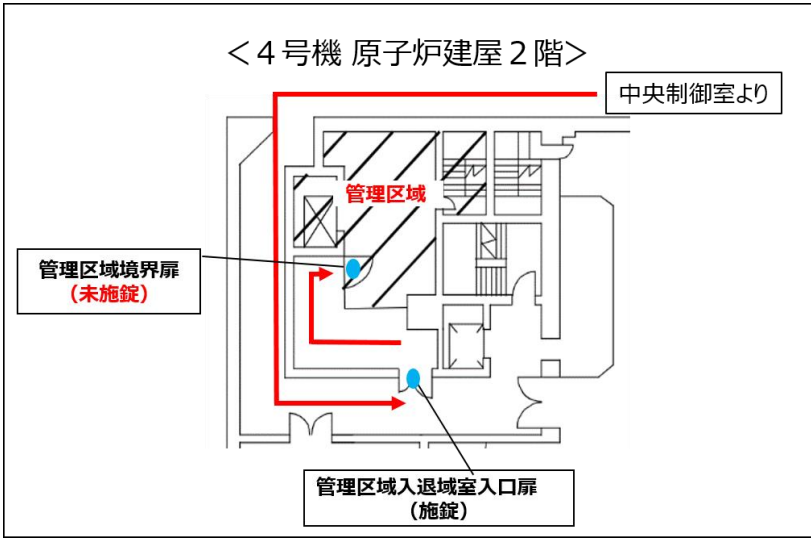
| 不適合の概要 | <p>2026 年 7 月 6 日、4 号機の運転員専用の管理区域入退域室※の扉の未施錠が確認され、保安規定第 96 条第 4 項（管理区域への出入管理）で定める「管理区域の出入口には、施錠等の人がみだりに立入りできない措置を講じる」ことができていなかったことがわかりました。</p> <p>確認の結果、2026 年 7 月 5 日、火災報知器の発報（誤動作）に伴い運転員が当該扉から管理区域へ緊急入域した際、施錠を失念したことがわかりました。</p> <p>なお、当該扉がある部屋の入口扉（非管理区域側）は施錠されており、未施錠期間中に人の出入りは無かったことを確認しています。</p> <p>※管理区域へ緊急入域する事象が発生した際に経由する部屋。</p> <p>The diagram is a floor plan of the 2nd floor of the 4th reactor building. It shows a central control room (中央制御室) at the top right. A red line indicates the path from the control room to the management area (管理区域). A red arrow points to the management area boundary door (管理区域境界扉) which is labeled as unsecured (未施錠). Another red arrow points to the management area entry/exit room entrance door (管理区域入退域室入口扉) which is labeled as secured (施錠).</p> | |

| 対応状況 | <p>管理区域境界扉付近に、施錠を失念しないよう注意喚起する看板とセンサー式の音声案内機を設置しました。</p> <p>今後、管理区域境界扉をオートロック化（自動的に施錠）する予定です。</p> | |
