中央制御室換気空調系ダクトの点検状況について

2018年2月22日

東京電力ホールディングス株式会社

柏崎刈羽原子力発電所

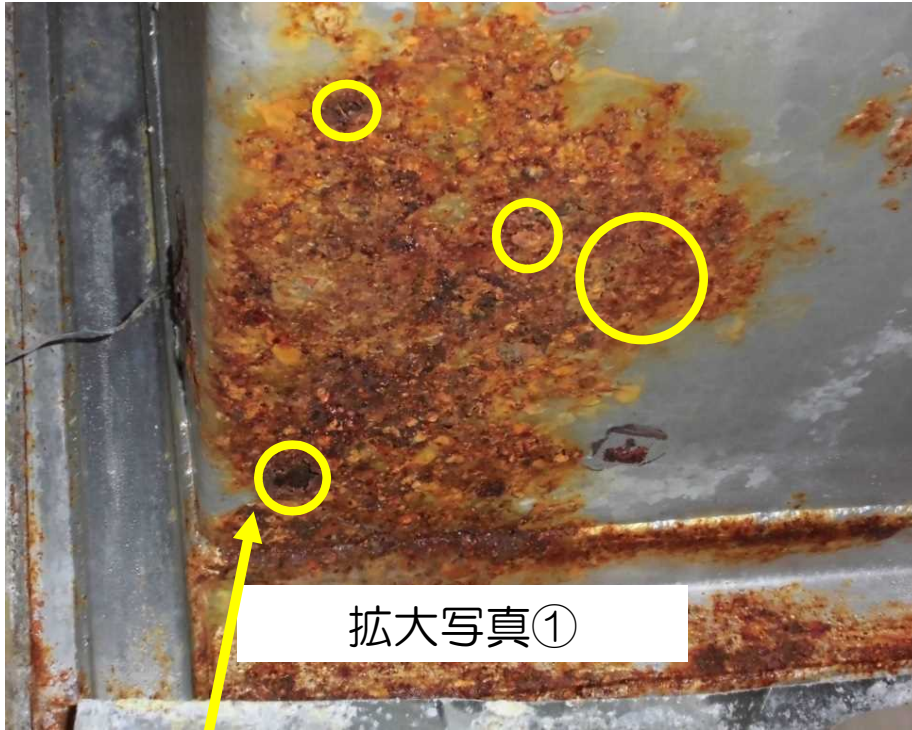
拡大写真①

※1：前回の公表（2月8日）以降、2月19日に3号機において、外気取入口ダクトに腐食を確認しました。腐食箇所を詳細に確認したところ5箇所にて空気の漏れが確認されたため、目に見えない大きさの腐食孔があると判断しました。当該ダクトの応急処置は実施済みです。
