平成 20 年 3 月 12 日

#### 4 号機における廃棄物地下貯蔵設備建屋の排気ダクトの不具合について

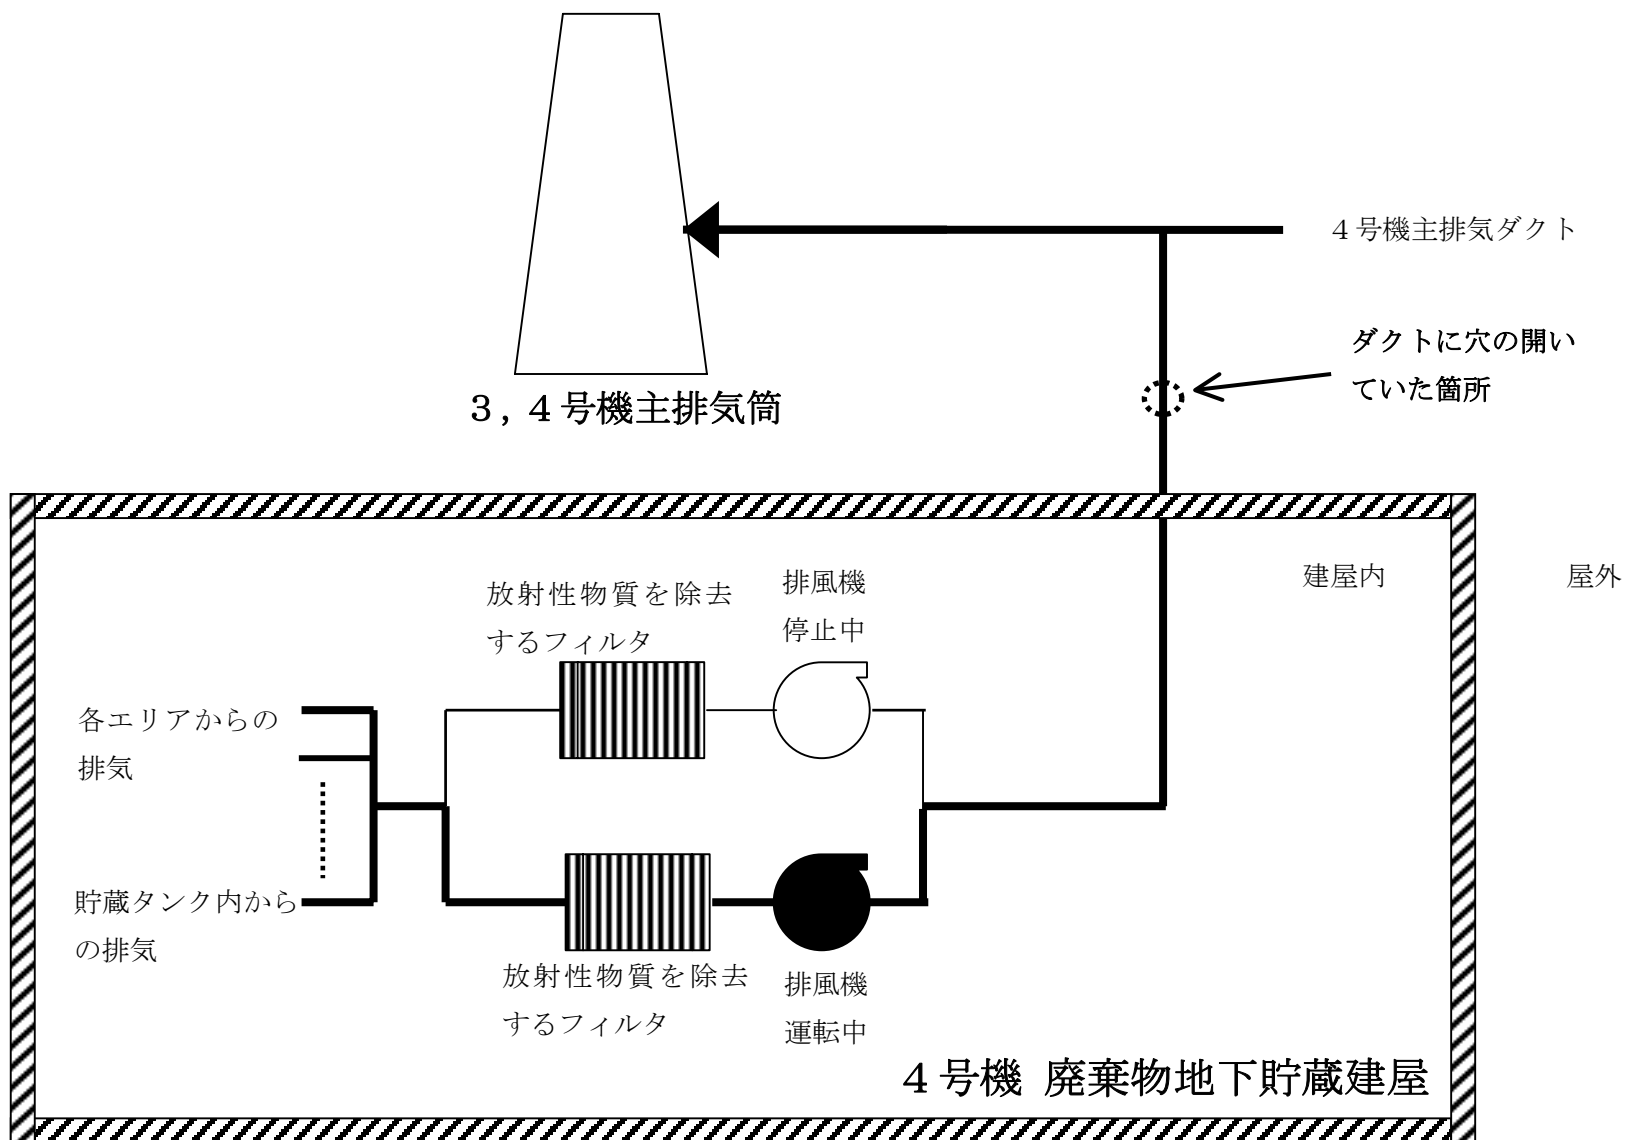
# 4号機 廃棄物地下貯蔵設備建屋の換気空調系概略図

運転中の 4 号機において、平成 20 年 3 月 11 日午後 5 時 40 分頃、排気ダクトの点検調査を行っていた協力企業作業員より、廃棄物地下貯蔵設備建屋\*<sup>1</sup>内の排気を主排気筒へ導くダクトに穴が開いているとの連絡がありました。

ただちに現場を確認したところ、当該建屋内の排気を主排気筒へ導くダクトに穴 2箇所（約 40mm×約 20mm、約 5 mm×約 2.5mm）が開いていることがわかりました。

この穴については速やかに補修を行いました。

当該ダクトについてはこれまで点検を行っていなかったため、腐食状況を確認しておりませんでした。

今後は、当該ダクトの点検周期を定め、的確に点検を行ってまいります。
